# STEIERMÄRKISCHER LANDTAG

## LANDESRECHNUNGSHOF

# BERICHT

betreffend die stichprobenweise Prüfung  
von in Bau befindlichen Objekten

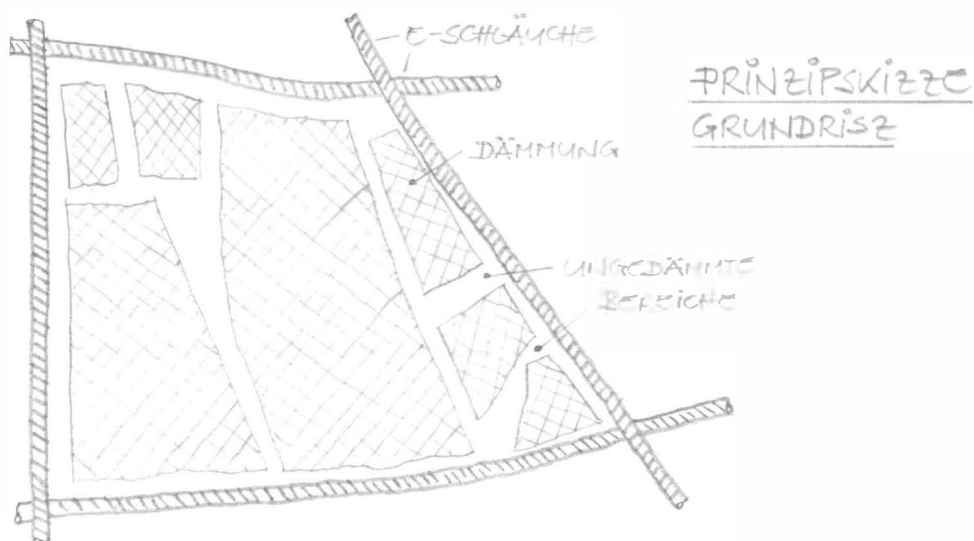
Aufgrund der in diesem Bereich zu niedrig geplanten Höhe des Fußbodenaufbaues und infolge der auf der Rohdecke verlegten Elektro-Schläuche mit diversen Kreuzungen mußte die untere Lage der Wärmedämmung in die zwischen den Elektro-Schläuchen verbleibenden Flächen eingepaßt werden.

Dieses Einpassen geschah derart nachlässig, daß über große Flächen zwischen den Elektro-Schläuchen und der Wärmedämmung nicht wärmegeämmte, teilweise mehrere Zentimeter breite Fugen verblieben; zudem waren kleinere Flächen zwischen den Elektro-Schläuchen teilweise überhaupt nicht bzw. nur unvollständig - mit Bruchstücken - gedämmt.

Durch diese unsachgemäße Ausführung wurde die Funktion der Wärmedämmung unnötigerweise herabgesetzt und eine unerwünschte Wärmebrücke geschaffen.

Diese vom Landesrechnungshof am 25. November 1986 nach Entfernen der oberen Wärmedämmlage freigelegten Mängel wurden dem Bauleiter der ausführenden Baufirma an Ort und Stelle gezeigt.

Der Bauleiter anerkannte diese Beanstandungen und versicherte glaubhaft, die aufgezeigten Mängel unverzüglich beheben zu lassen und künftighin verstärkt auf die ordnungsgemäße Verlegung der Wärmedämmung zu achten.

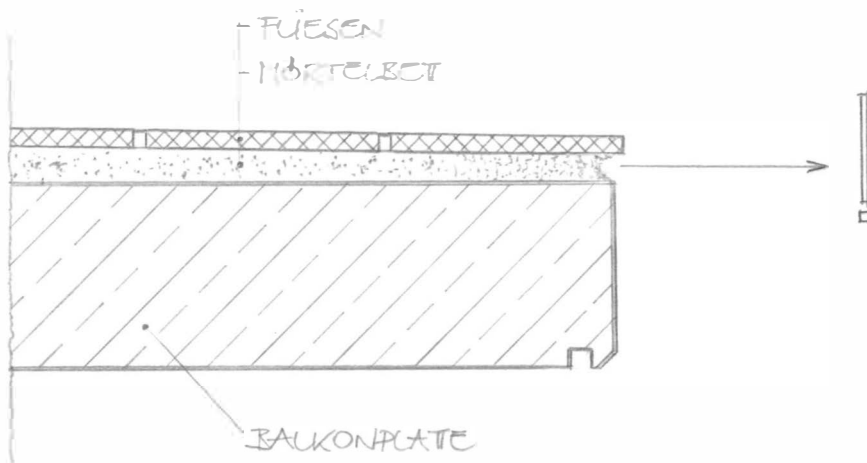
PRINZIPISSKIZZE - SCHNITT

Das Mörtelbett der Bodenfliesen war an den Stirnseiten der Balkone einiger Häuser weder außen bündig mit der Balkonplatte ausgebildet noch fein verrieben.

Bei einer derartigen Ausführung ist - bei Eindringen von Niederschlagswasser in das Mörtelbett und allfällig anschließendem Auffrieren - das Lösen der äußersten Bodenfliesenreihe zu befürchten.

Die ordnungsgemäße Behebung dieses Mangels erscheint unter den gegebenen Umständen nur unter Demontage der bereits montierten Balkonverkleidungen möglich.

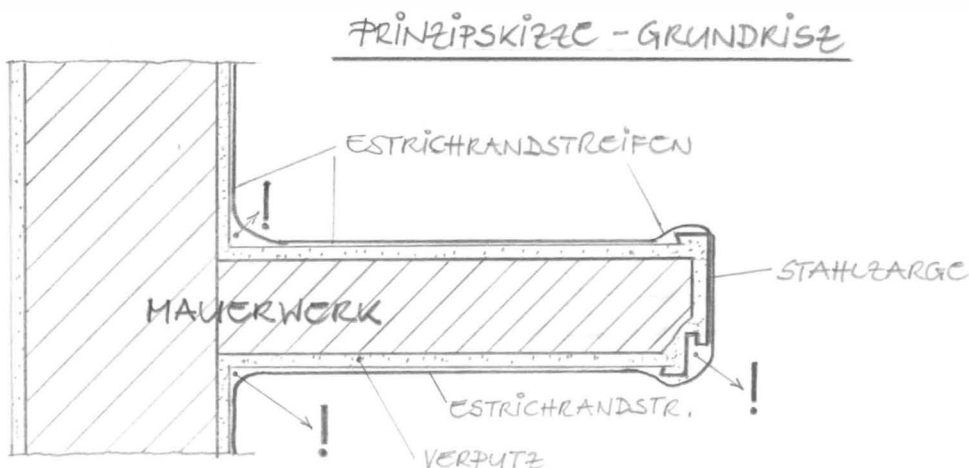
- a) teilweise schlampige Verlegung der Estrichrandstreifen bei Ecken und Stahltürzargen (Gefahr von Problemen bei der Verlegung nicht steifer Fußbodenbeläge)

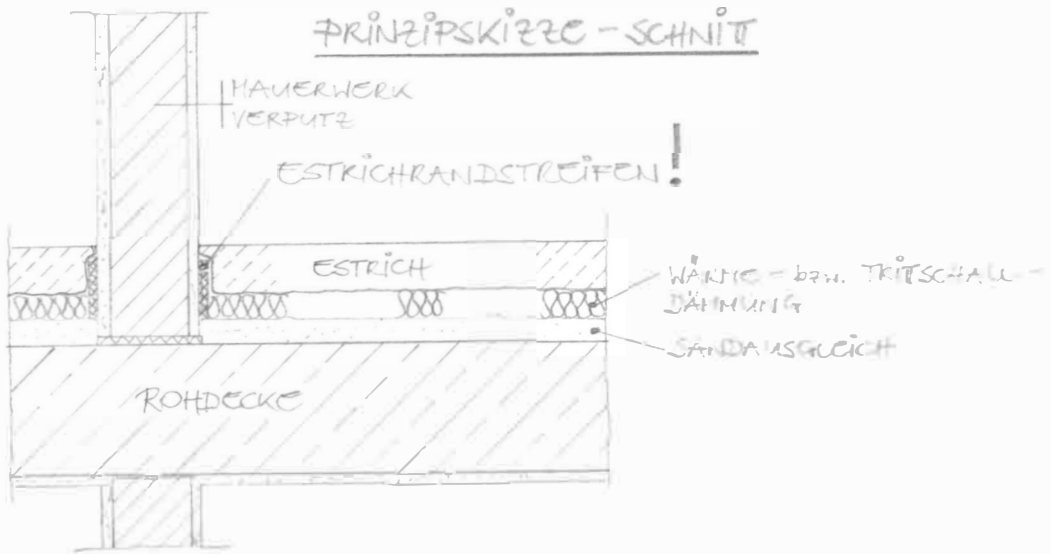
- b) Höhe der Estrichrandstreifen teilweise zu gering  
(Gefahr von Schallbrücken)

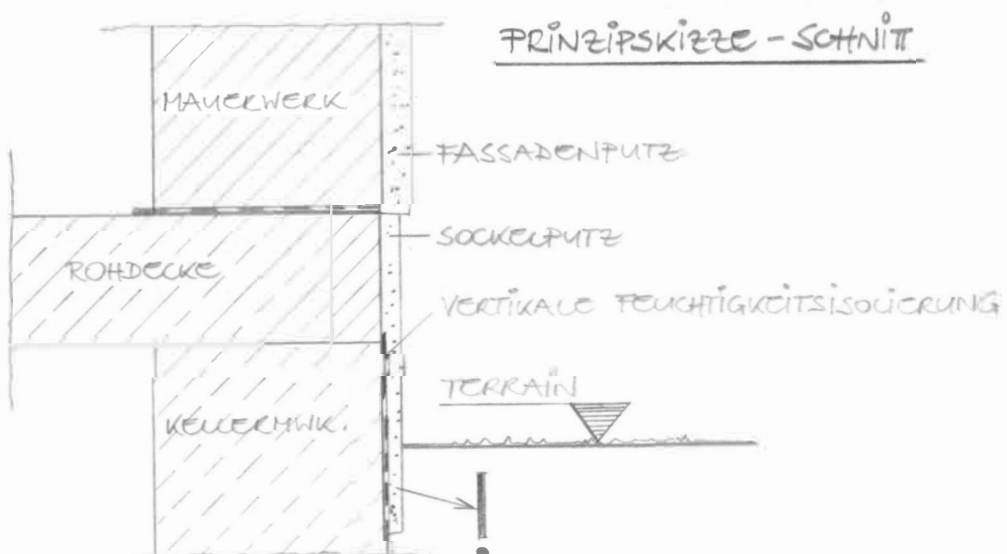
- c) Fassadenflächen teilweise uneben (feststellbar anhand der Fugen der Balkonfliesen)
- d) Sockelputz geht zum Teil über die vertikale Feuchtigkeitsisolierung (schlechte Haftung zwischen Putz und Isolierung - Gefahr des "Putzabbröckelns")

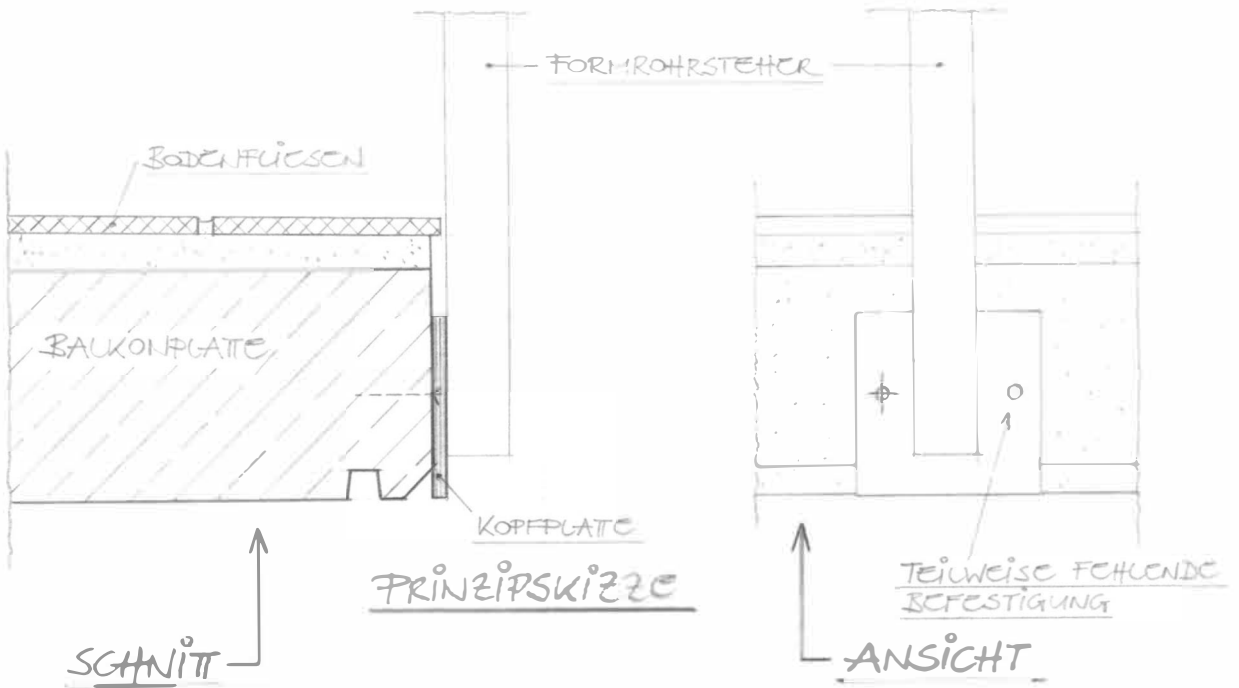
Die der Geländersteherbefestigung dienenden Kopfplatten an den Balkonstirnseiten wiesen wohl 2 Bohrungen, jedoch in einigen Fällen nur 1 Befestigung auf; zudem waren - als optischer Detailmangel - die Kopfplatten, ohne Berücksichtigung der unten abgefasten Balkonplattenstirnseiten, mit den Balkonunterkanten bündig.

Als weiterer optischer Mangel war festzustellen, daß die Lochabstände für die Befestigung der Asbestzementbalkonverkleidungsplatten teilweise unregelmäßig waren und nicht fluchteten. In der 2. schriftlichen Stellung-

nahme des Bauträgers (Beilage 13), welche Bezug auf die Erwidernng des Landesrechnungshofes (Beilagen 10-12) zur 1. Stellungnahme des Bauträgers nahm, erfolgte u.a. die Mitteilung, daß der mit der Planung und Bauaufsicht beauftragte Architekt angewiesen wurde, die vom Landesrechnungshof aufgezeigten Mängel bei zukünftigen Bauvorhaben unbedingt zu beachten; zudem wurde mitgeteilt, daß die Geländersteher zwischenzeitlich ordnungsgemäß befestigt wurden.

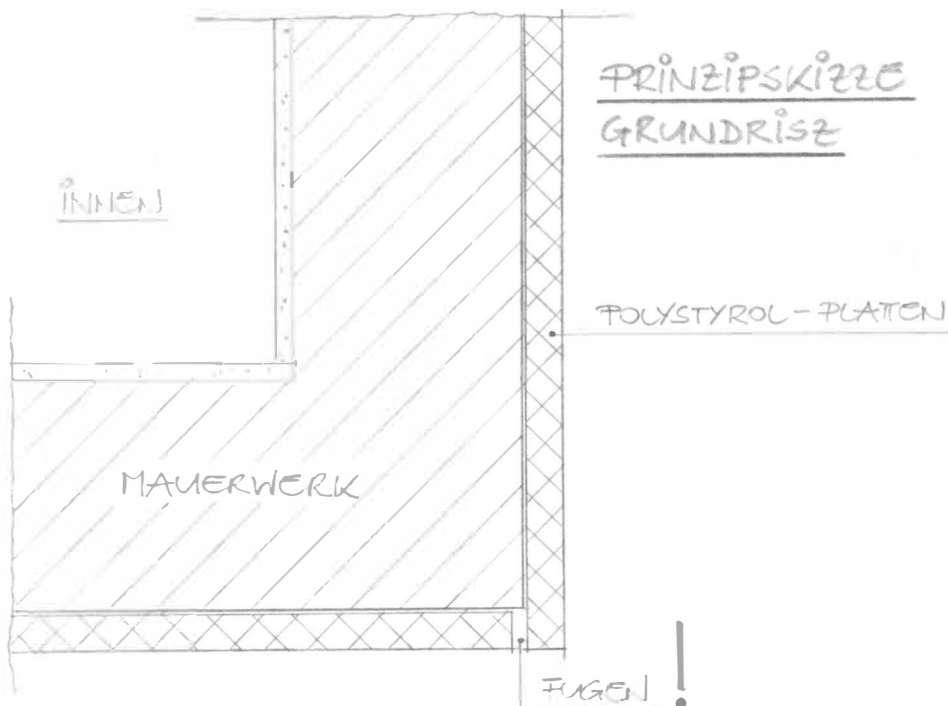
Mängel, die anlässlich einer Baustellenkontrolle am 18. Juni 1986 bei der noch nicht fertigen "Vollwärmeschutzfassade"- die Eckstöße der Polystyrol-Fassadenplatten wiesen Fugen (Wärmebrücken!) bis zu 1 1/2 cm Breite auf - feststellbar waren, wurden, da kein Polier anwesend war, dem zuständigen Vorarbeiter mit der nachdrücklichen Aufforderung diese Mängel unverzüglich zu beheben, an Ort und Stelle aufgezeigt.

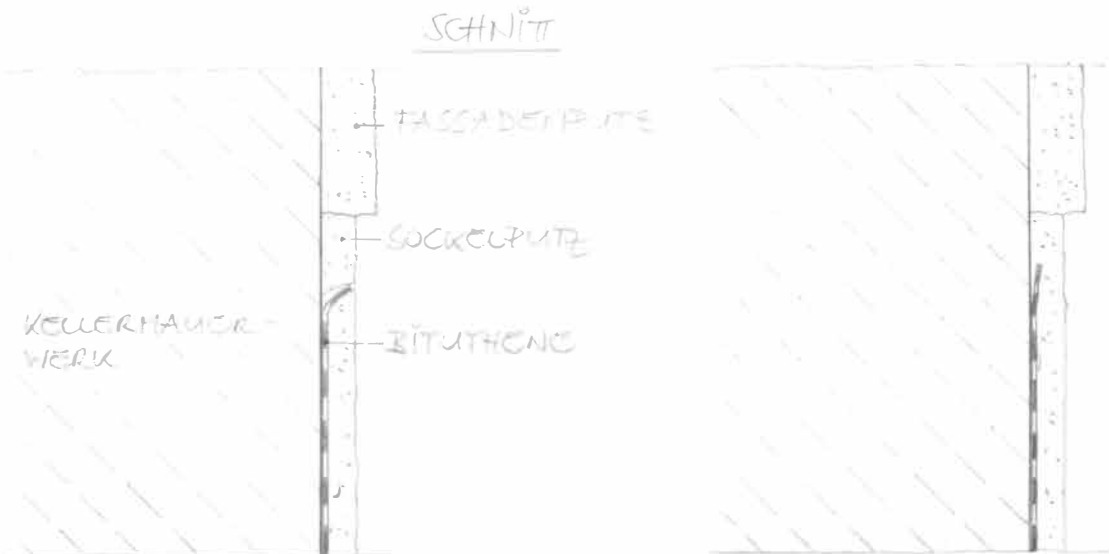
Beim o.a. Objekt war anlässlich einer Baustellenkontrolle am 30. September 1986 festzustellen, daß der Anschluß zwischen vertikaler Bituthene-Feuchtigkeitsisolierung und Sockelputz unsachgemäß ausgeführt wurde.

Der Sockelputz wurde teilweise - sogar bei im Anschlußbereich zwischen Putz und Isolierung abstehender Isolierung - über die Isolierung gezogen (siehe Skizzen).

Bei einer derartigen Ausführung ist mit Sicherheit damit zu rechnen, daß einerseits keine dauernde Haftung zwischen Putz und Isolierung gewährleistet ist und andererseits bei Eindringen von Wasser zwischen Kellermauerwerk und abstehender Isolierung, bei nachfolgendem Frost-Tau Wechsel, ein permanentes Ablösen der - im gegenständlichen

Fall hochwertigen und auch nicht billigen Bituthene-Isolierung erfolgt.

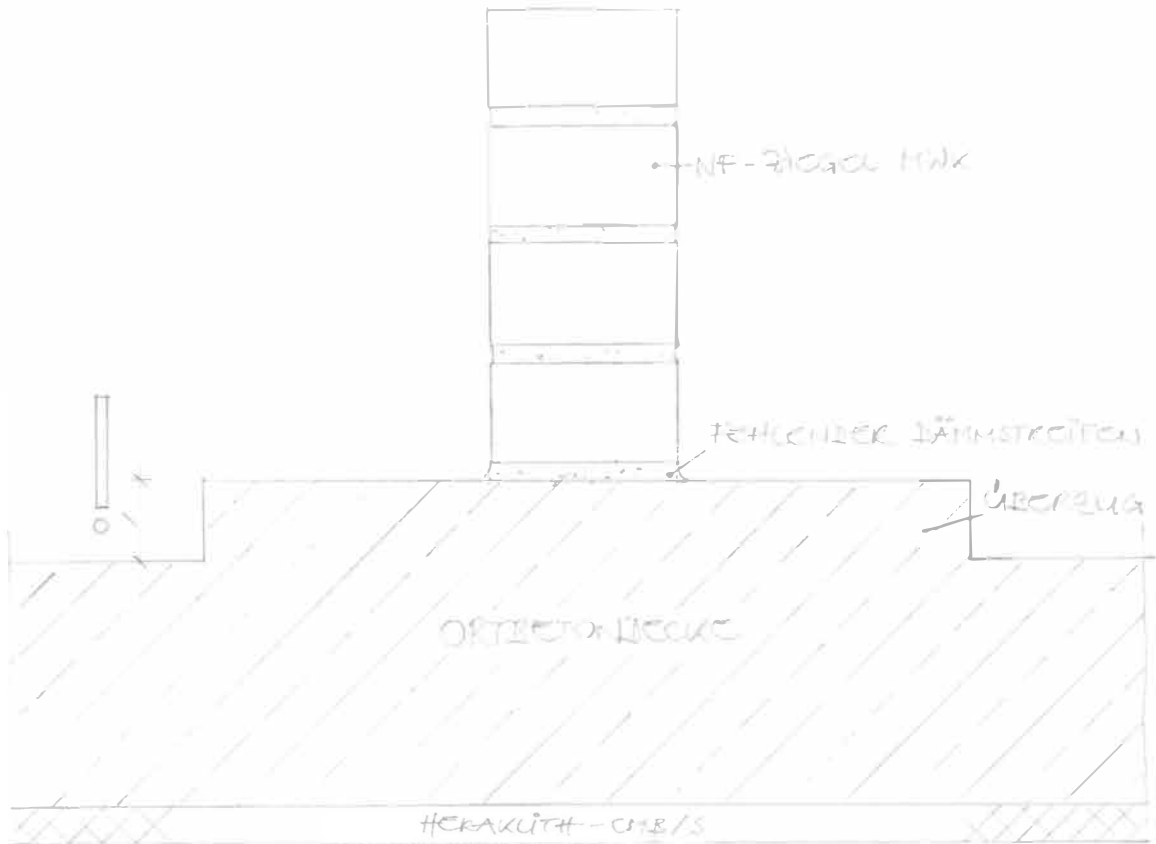
### PRINZIPISKIZZE - SCHNITT

Die Verwendung von 12 cm NF-Ziegeln für die zudem ohne die erforderlichen Dämmstreifen auf die Rohdecke gestellten Scheidewände war im konkreten Fall sogar nachteilig.

Aufgrund des hohen Gewichts der NF-Ziegel mußten aus statischen Gründen, jeweils in der Länge der einzelnen Wände und parallel zu diesen, ca. 50 cm breite und ca. 5 cm hohe Überzüge in die Ortbetondecken eingeplant werden; d.h. die konstruktive Höhe der Rohdecken war für die Auflast durch die Scheidewände statisch nicht ausreichend und wurde daher in diesen Bereichen um 5 cm verstärkt. Dadurch ergaben sich Niveauunterschiede (Stufen) in der Rohdecke (siehe Skizze).

Da die auf der Rohdecke in einer Beschüttung verlegte Elektroinstallation auch zu den Scheidewänden geführt wurde und somit auch auf den Stufen verlegt war, ergab sich als Ausgangspunkt der Höhe der erforderlichen Fußbodenkonstruktionen das Stufenoberkantenniveau.

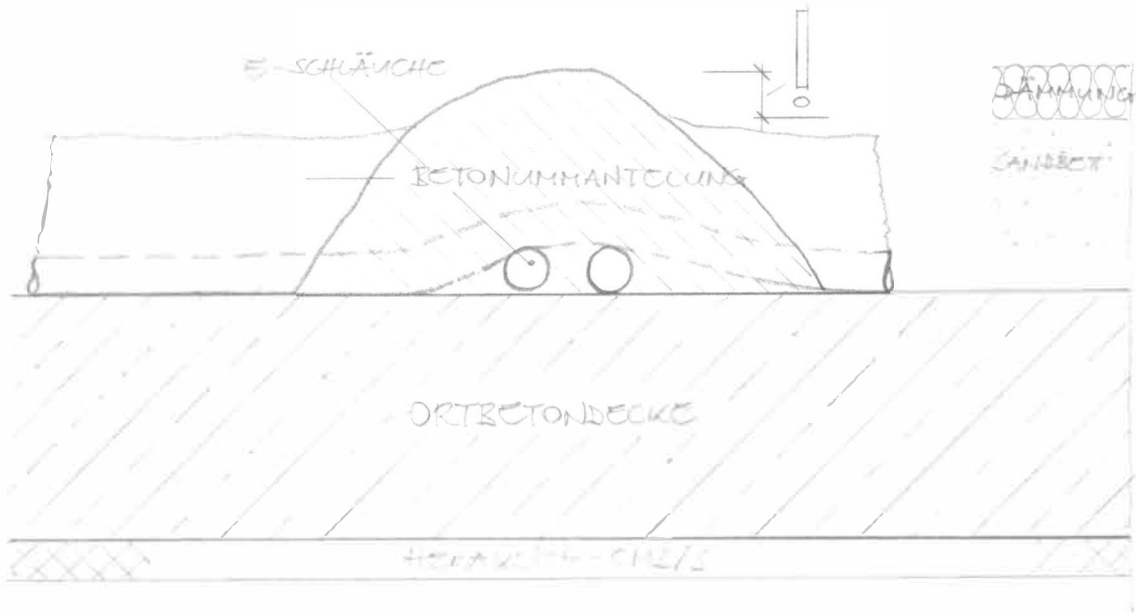
PRINZIPISSKIZZE - SCHNITT

Aufgrund des großzügigen Aufbringens der Betonummantelung auf die Elektro-Schläuche wird es an einigen Stellen

unumgänglich sein, die teilweise zu große Höhe der Um-mantelungen nachträglich abzustemmen, um Unterbrechnungen der Wärme- bzw. Trittschalldämmungen, deren Folge die Schaffung unerwünschter Wärme- und Schallbrücken wäre, zu vermeiden (siehe Skizze).

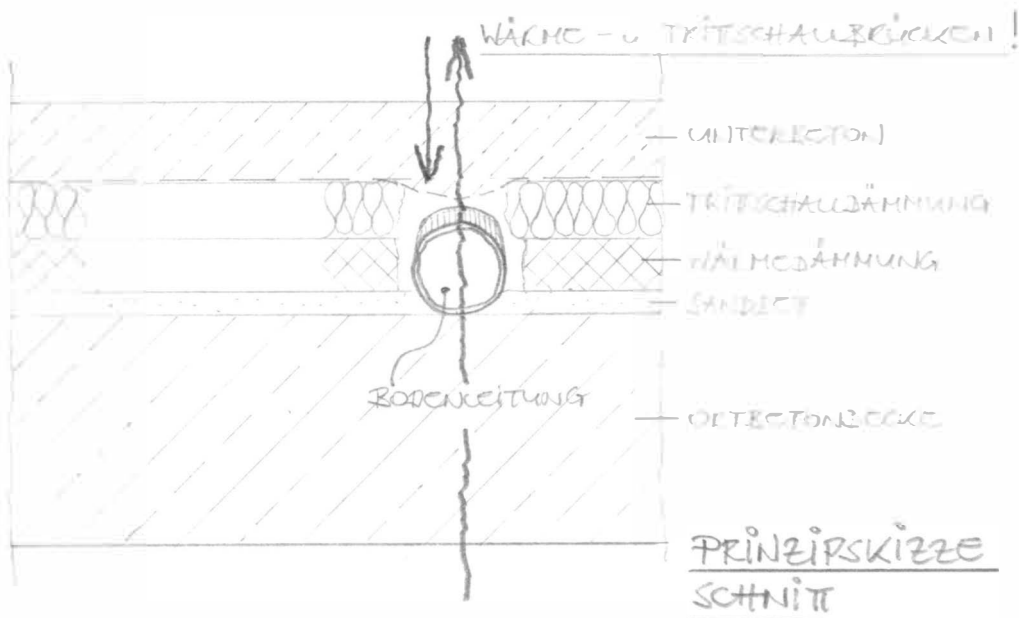
- d) Die Schütthöhe von theoretisch 1,5 cm in den Naßräumen der EG. ist bei weitem nicht ausreichend, da die "Höhe" der Sanitärinstallationen mindestens 6 cm beträgt.

In diesen Bereichen ist es daher notwendig nicht nur die Wärmedämmung, sondern auch die darüberliegende Trittschalldämmung zu zerstückeln, wodurch sowohl Wärme- als auch Schallbrücken entstehen (siehe Skizze).

Da aufgrund des fortgeschrittenen Baustadiums eine Planungsänderung nicht mehr möglich war, wurden der Polier und der Firmenbauleiter - nach Darlegung der Problematik durch den Landesrechnungshof - nachdrücklich aufgefordert, die Dämmungen exakt an die Leitungen anzupassen, damit die Größe der Flächen der Wärme- und Schallbrücken wenigstens so gering wie möglich gehalten werden kann. Dies wurde auch glaubhaft zugesichert.
