E-Technik

Garagen Pflanzengasse

KFZ Prüfhalle Petrifelder-
straße

GZ: LRH 30 S1 – 2005/12

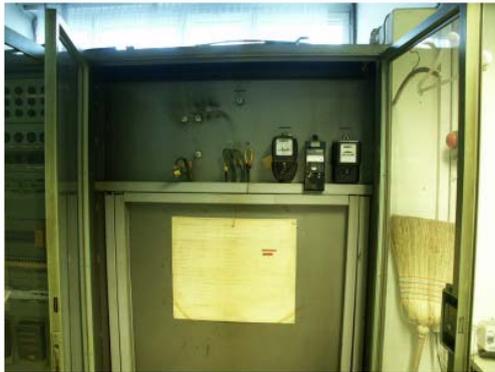
Bild 1

Im 1. Feld sind die Zähl- und Messeinrichtungen untergebracht (Bild 1).

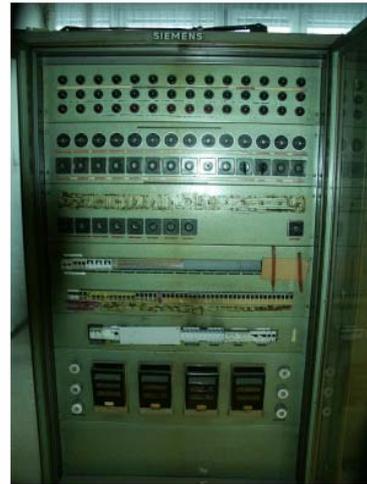
Bild 2

Im 2. Feld sind die NH-Sicherungslasttrennschalter zur Versorgung der Subverteiler sowie Abgangssicherungen vorgesehen (Bild 2).

Der Verteiler ist als Standverteiler aus Stahlblech mit einer Glastüre in einem Metallrahmen ausgeführt (Bild 2, 3, 4, 5).

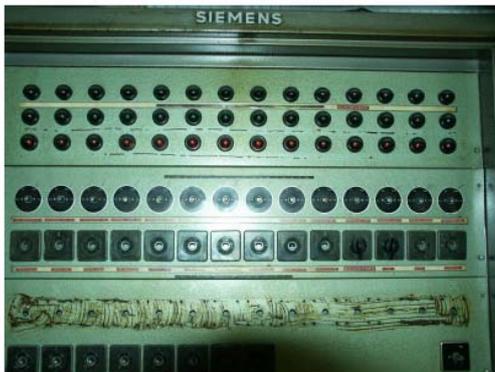
Bild 3

Im Verteiler wurden diverse Schalter ausgebaut und Leitungen getrennt (Bild 3, 7).

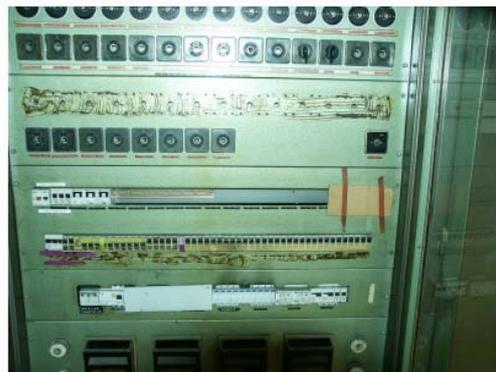
Bild 4

Als Schutz gegen das direkte Berühren der aktiven Teile ist eine Abdeckung aus Metall, welche jedoch nicht komplett verschlossen ist (Bild 4), ausgeführt.

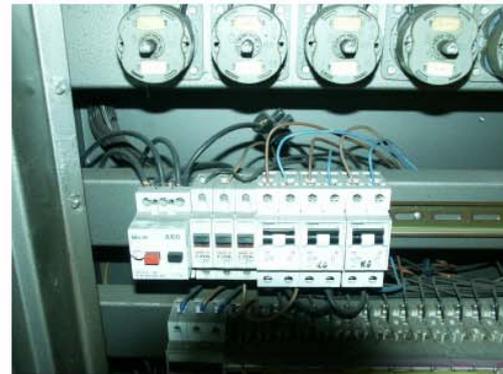
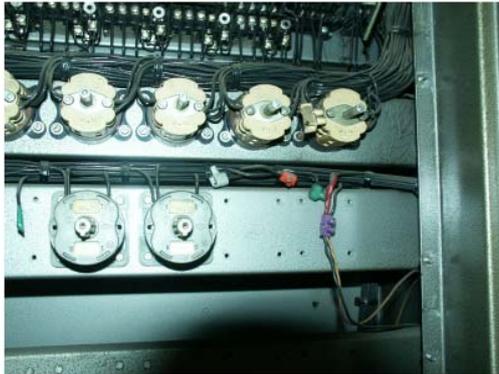
Im Verteiler sind mehrfach Leitungen abgeklemmt bzw. abgetrennt und wurden auch Klemmungen mittels Einzelklemmleiste EKL durchgeführt (Bild 8, 9).

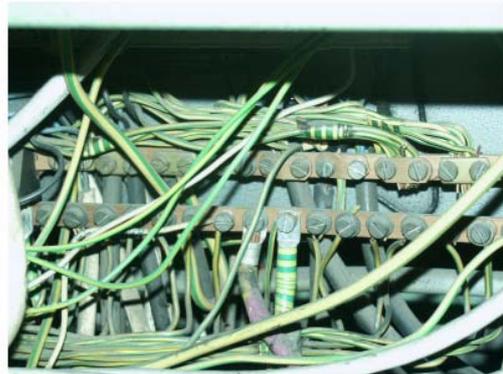
Bild 10

An den Klemmen wurden teilweise Mehrfachklemmungen durchgeführt (Bild 10).

Es wird festgestellt, dass unzulässige Mehrfachklemmungen an Abgangsklemmen durchgeführt wurden, weiters ist durch das hohe Alter der Sicherungsautomaten ein Auslösen nicht mehr gewährleistet.

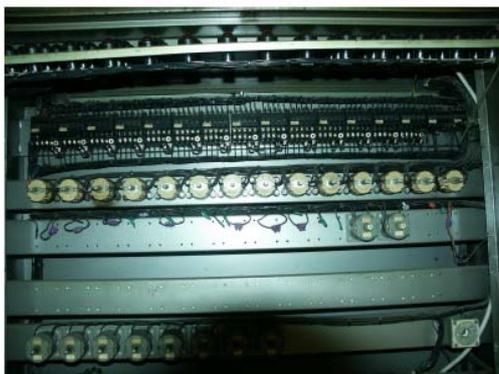
Bild 11

Ein Großteil der Einbauten ist bereits ohne Funktion (Bild 11).

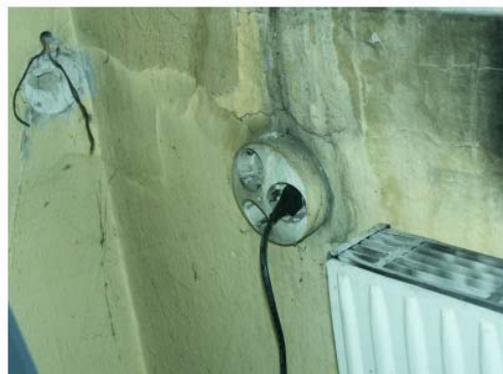
Bild 12

Zur Versorgung der Arbeitsgeräte sind zum Teil Feuchtraumschukosteckdosen sowie Kraftsteckdosen vorgesehen, weiters sind UP-Schukosteckdosen ohne besondere Schutzart ausgeführt und Mehrfachschukosteckleitungen vorhanden (Bild 19, 20). Bezüglich den Schukosteckdosen wird festgestellt, dass bei der Dreifach-Aufputzsteckdose im Lagerraum der Erdungsanschluss fehlt (Bild 12).

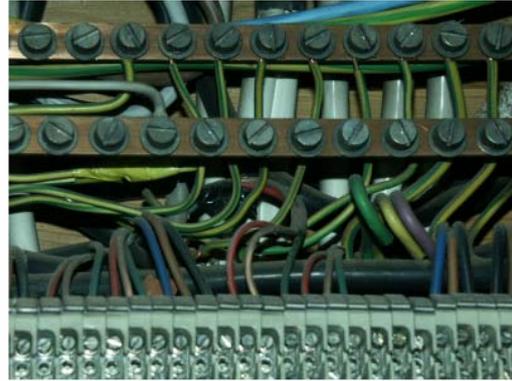
Bild 18

Bei einer Aderleitung ist die Isolierung beschädigt (Bild 18).

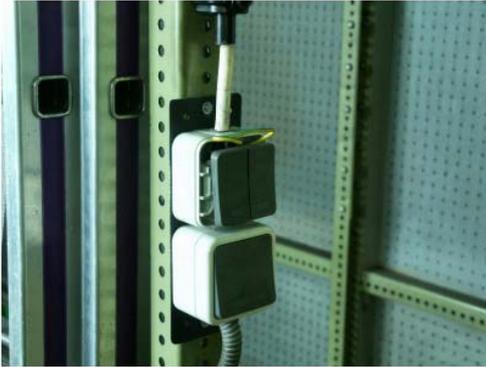
Bild 21

Im Werkstättenbereich bei der Werkbank ist eine Schukosteckdose herausgerissen und fehlt bei der Dreifachschukosteckdose im Brüstungskanal neben dem Verteiler der Dreifachrahmen (Bild 25). Im Lagerbereich fehlt eine Abdeckung bei der Aufputz-Schalterdose (Bild 21).

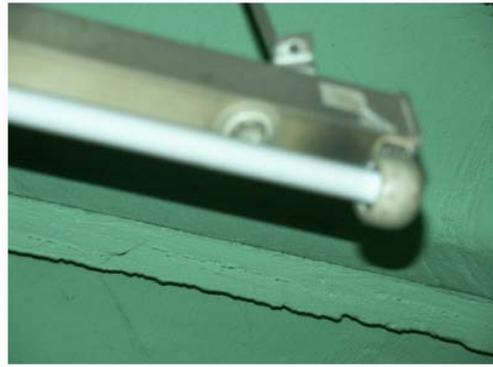
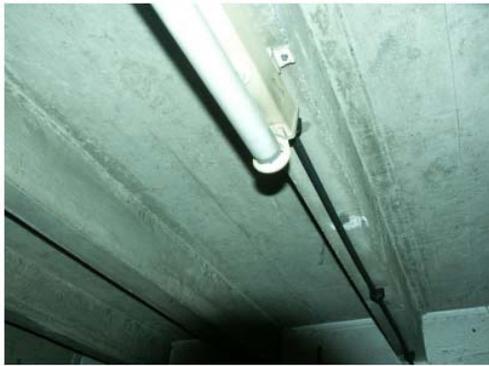
Im Kellergeschoss der Werkstätte sind Feuchtraumleuchtstofflampen ausgeführt, jedoch fehlen teilweise die Dichtverschraubungen bzw. wurden Leuchtmittel mit geringem Durchmesser nachträglich eingebaut (Bild 22, 23).

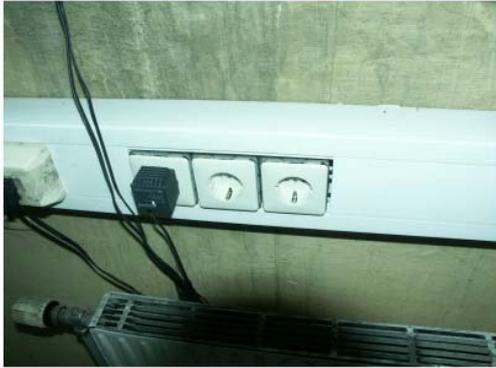
Bild 25

Es wird festgestellt, dass teilweise Schukosteckdosen beschädigt sind.

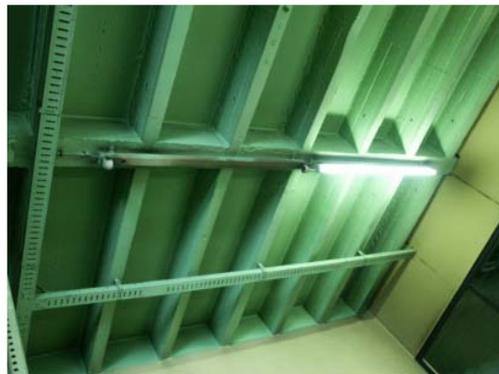
Bild 28

Die Beleuchtung im Garagenbereich sowie in den Nebenräumen der Werkstätte erfolgt mittels Feuchtraumlichtleisten. Die Beleuchtung ist sehr veraltet, es fehlen bereits teilweise die Dichtverschraubungen bzw. wurden Leuchtmittel mit geringerem Durchmesser nachträglich eingebaut (Bild 28).

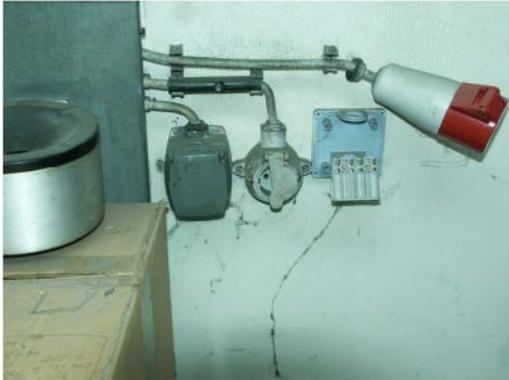
Bild 9

Zur Versorgung der elektrischen Geräte sind vorwiegend Feuchtraum-Schukosteckdosen sowie Kraftsteckdosen vorgesehen. Diesbezüglich wird festgestellt, dass die Kraft- u. Schukosteckdosen Abnützungserscheinungen aufweisen und teilweise die Klappdeckel fehlen bzw. kaputt sind (Bild 9).

Im Zugangsbereich zum Büro ist eine Kraftsteckdose herausgerissen (Bild 9).

Die bestehenden Installationen weisen ein Alter von über 30 Jahren auf. Teilweise sind Schalt- u. Steckgeräte beschädigt bzw. herausgerissen, sodass die Schutzart nicht mehr gegeben ist.

- Es ist zu gewährleisten, dass keine gasbetriebenen Kraftfahrzeuge in die Prüfhalle einfahren.
- Die beschädigten Schalt- und Steckgeräte sind zu erneuern.
- Die Leuchtenabdichtungen sind zu ersetzen.

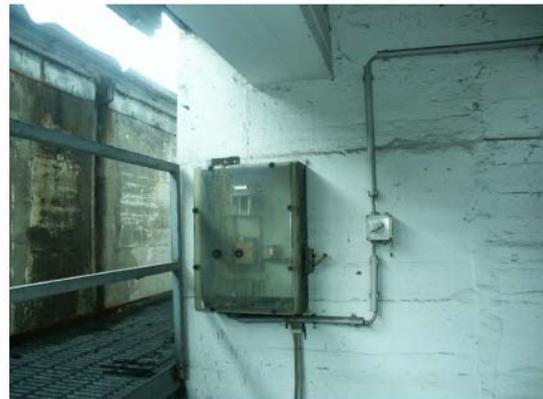
Bild 12

In der Unterfluranlage sind im Bereich des Montagepodestes Elektroverteiler (Bild 12) sowie Schalter in Feuchtraumausführung montiert.
