**E-Technik**  
Landwirtschaftliche  
Versuchsanstalt  
Wies

GZ: LRH 30 S 2/2006 – 19

## 1. PRÜFUNGSGEGENSTAND

Der LRH hat stichprobenartig eine sicherheitstechnische Überprüfung der elektrischen Anlagen des Landwirtschaftlichen Versuchszentrums in Wies durchgeführt.

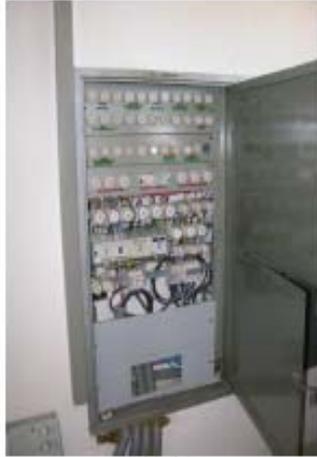
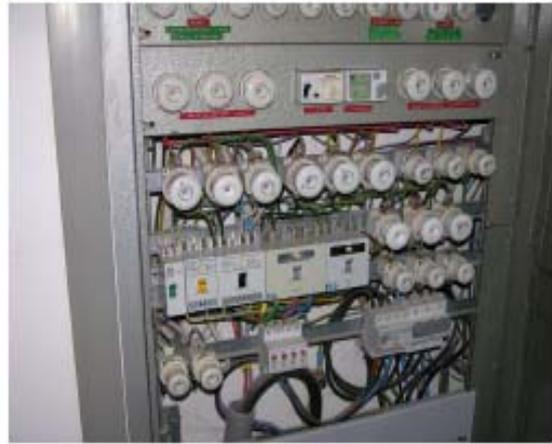
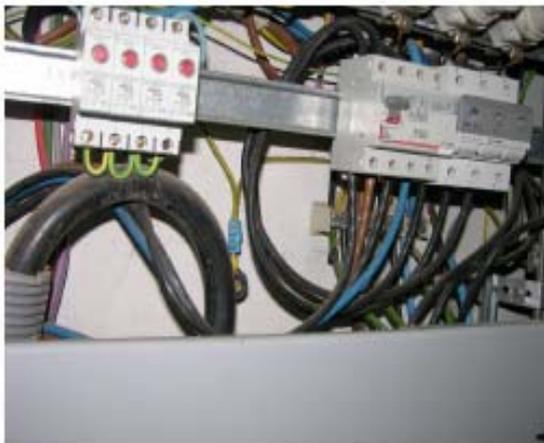
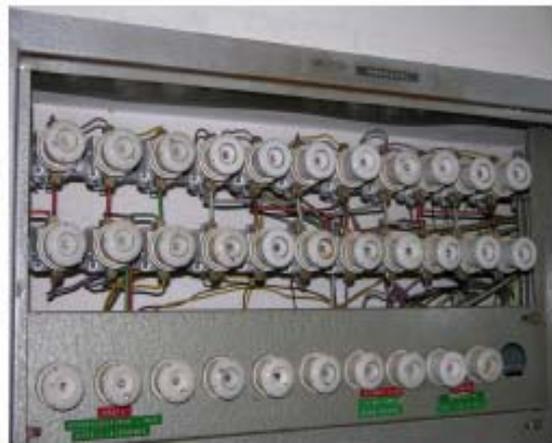
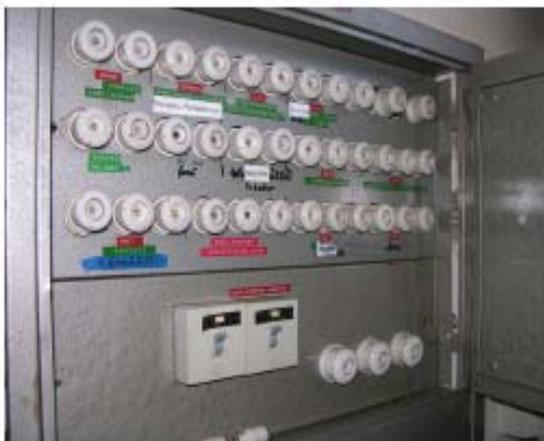
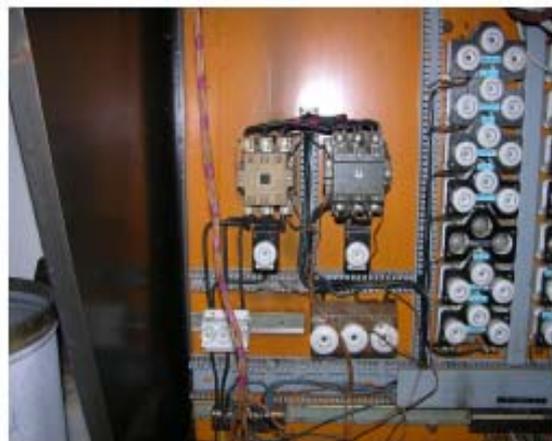
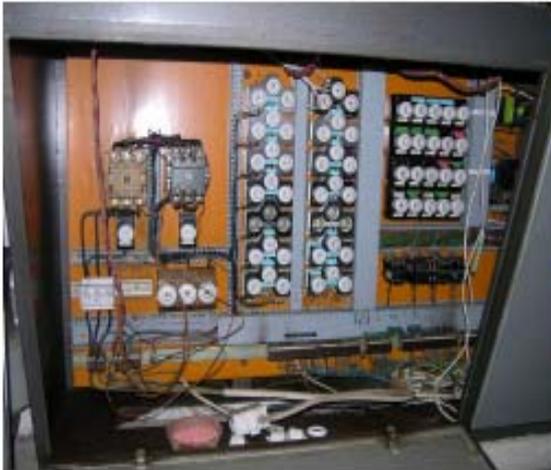
Der Hauptverteiler befindet sich im Heizraum. Der Verteiler ist als Aufputzstahlblechverteiler ausgeführt und stammt aus dem Zeitraum der Ersterrichtung (Bild 1 – Bild 7). Die Absicherung erfolgt im Wesentlichen mittels Schmelzsicherungseinsätzen.

Nachträglich wurden Fehlerstromschutzschalter mit Auslösenennfehlerströmen von 0,1 A – 0,3 A eingebaut. An den Schutzleiterklemmen sind Mehrfachklemmungen ausgeführt. Die Beschriftungen (teilweise handschriftlich nachgeführt) sind teilweise nicht mehr richtig.

Der Verteiler ist stark verstaubt und verschmutzt.

Der Verteiler stammt aus den späten 60er bzw. frühen 70er Jahren und ist aufgrund des Alters bereits am Ende seiner Nutzungsdauer angelangt.

Bedingt durch die Bauweise ist die Kurzschlussfestigkeit nicht mehr nachweisbar. Die Zuordnung der eingeführten Leiter zu den Stromkreisen ist nicht eindeutig erkennbar (ÖVE EN1 30a.3.4).

Schaltungsunterlagen liegen im Verteiler nicht auf bzw. sind nicht vorhanden (ÖVE EN1 25.2.6.5).

- Erneuerung des Verteilers

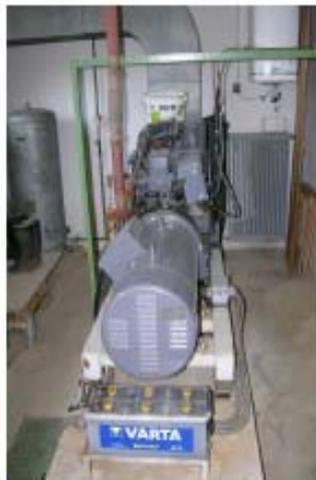
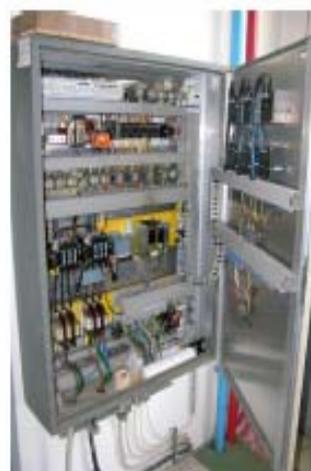
Zur Versorgung der Anlagen der Gewächshäuser und zur Sicherstellung der Heizung ist ein Notstromaggregat in einem Raum anschließend zum Heizraum untergebracht. Das Aggregat stammt aus dem Jahre 1973. Die Scheinleistung beträgt 32 kVA. Ein Betriebsbuch ist nicht vorhanden.

Da das Aggregat keine sicherheitstechnischen Anlagen versorgt, unterliegt es auch nicht den Vorschriften der ÖVE EN2. Soweit erkennbar ist die Anlage funktionstüchtig (Bild 11, Bild 12).

Da die Anlage keine sicherheitstechnischen Einrichtungen versorgt, ist eine Überprüfung entsprechend ÖVE EN2 nicht erforderlich und liegt kein grober Mangel vor.

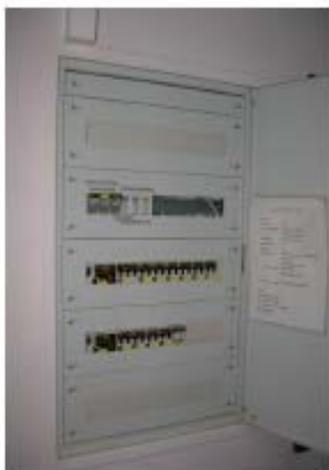
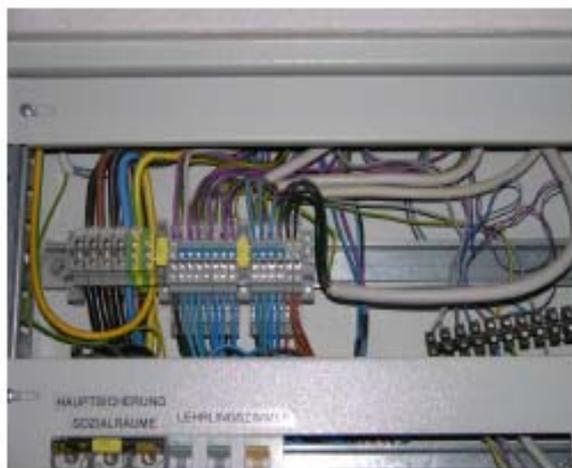
Der Verteiler befindet sich im Stiegenhausbereich des Erdgeschoßes. Der Verteiler ist als Unterputzverteiler ausgeführt. Es ist ein Fehlerstromschutzschalter mit einem Auslösenennfehlerstrom von 0,1 A eingebaut. Eine Verteilerlegende ist vorhanden (Bild 13, Bild 14).

Als Fehlerschutz ist ein Fehlerstromschutzschalter mit einem Auslösenennfehlerstrom von 0,1 A eingebaut. Im Hinblick auf den wesentlichen Ausbau im Dachgeschoß ist der komplette Verwaltungstrakt auf den Letztstand der Vorschrift zu adaptieren; dh es ist ein Fehlerstromschutzschalter mit einem Auslösenennfehlerstrom von 0,03 A als Zusatzschutz für die Schukosteckdosenkreise einzubauen.

- Einbau eines Fehlerstromschutzschalters mit 0,03 A Auslösenennfehlerstrom

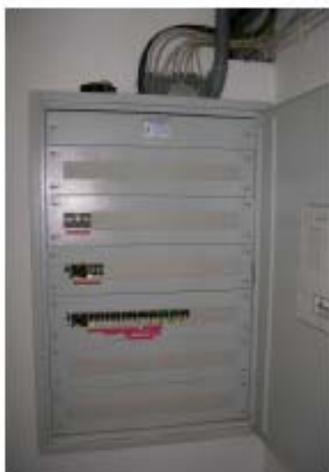
Bild 15

Der Verteiler ist im Stiegenaufgang als Aufputzstahlblechverteiler ausgeführt. Die Absicherung erfolgt mit zweipoligen Leitungsschutzschaltern. Als Fehlerstromschutzschalter ist ein FI mit einem Auslösenennstrom von 0,1 A ausgeführt. Eine Verteilerlegende ist vorhanden (Bild 15).

Als Fehlerschutz ist ein Fehlerstromschutzschalter mit einem Auslösenennfehlerstrom von 0,1 A eingebaut. Im Hinblick auf den wesentlichen Ausbau im Dachgeschoß ist der komplette Verwaltungstrakt auf den Letztstand der Vorschrift zu adaptieren; dh es ist ein Fehlerstromschutzschalter mit einem Auslösenennfehlerstrom von 0,03 A als Zusatzschutz für die Schukosteckdosenkreise einzubauen.

- Einbau eines Fehlerstromschutzschalters mit 0,03 A Auslösenennfehlerstrom

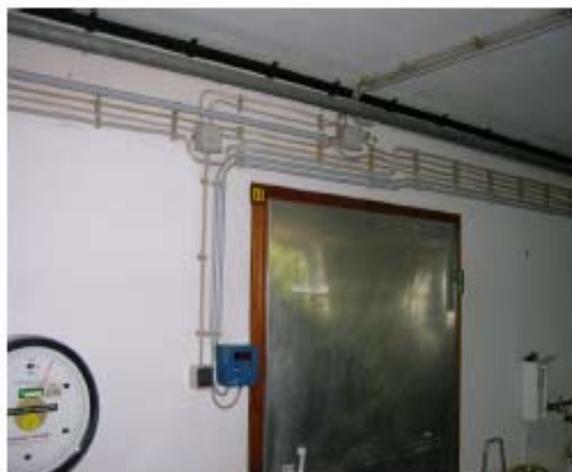
Bild 16

Die Installationen sind vorzugsweise als Aufputzfeuchtrauminstallation ausgeführt. Es wurde kein Mangel festgestellt (Bild 16).

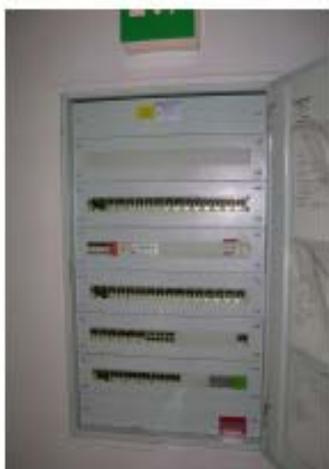
Bild 17

stromkreise ist ein Fehlerstromschutzschalter mit einem Auslösenennfehlerstrom von 0,03 A eingebaut. Eine Verteilerlegende ist vorhanden (Bild 17).

Bei der stichprobenartigen Überprüfung wurde kein wesentlicher Mangel festgestellt.

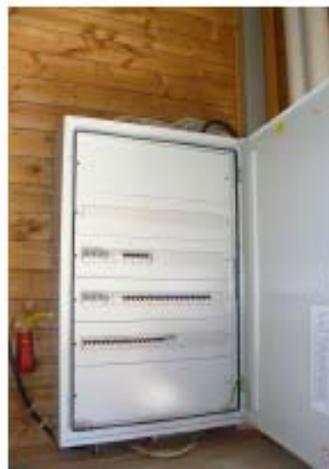
Bild 18

Der Verteiler ist als Aufputzfeuchtraumverteiler ausgeführt. Die Sicherung der Stromkreise erfolgt mit zweipoligen Leitungsschutzschaltern. Für die Absicherung der Lichtstromkreise ist ein Fehlerstromschutzschalter mit einem Auslösenennfehlerstrom von 0,1 A eingebaut. Für die Absicherung der Schukostromkreise ist ein Fehlerstromschutzschalter mit einem Auslösenennfehlerstrom von 0,03 A eingebaut (Bild 18).

Es wurde festgestellt, dass die Schukosteckdose für die Versorgung der elektrischen Zaunanlage auf einem Lichtstromkreis nachträglich angeklemt wurde (Fehlerstromschutzschalter 0,1 A).

Es wurde ein Schukosteckdose nachträglich auf einen Lichtstromkreis angeschlossen. Somit ist als Fehlerschutz ein Fehlerstromschutzschalter mit 0,1 A vorgeschaltet. Ein Zusatzschutz, wie er für landwirtschaftlich genutzte Objekte gefordert ist, ist somit bei dieser Schukosteckdose nicht gegeben.

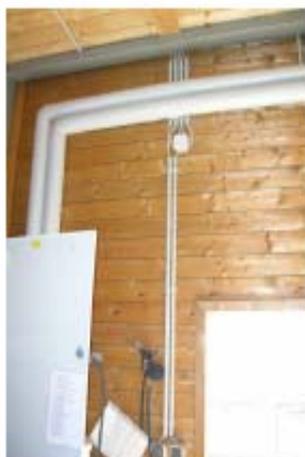
Bild 19

Die Installationen sind vorzugsweise als Aufputzfeuchtrauminstallation ausgeführt. Es wurde kein Mangel festgestellt (Bild 19).

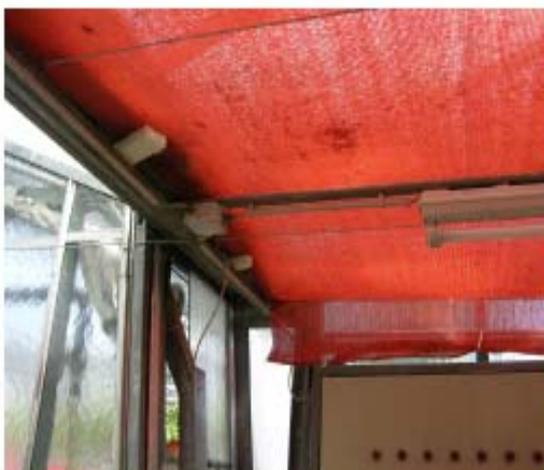
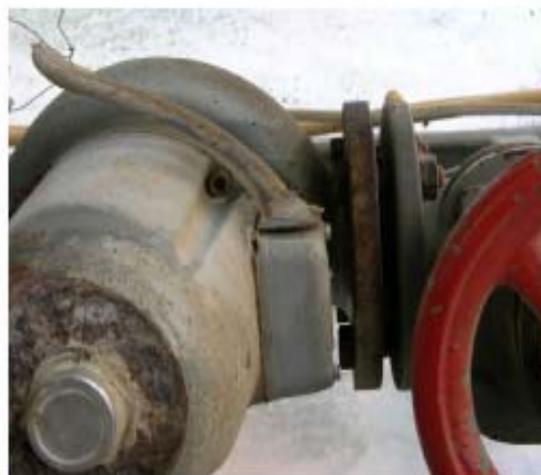
Die allgemeinen Installationen sind vorzugsweise als Aufputzfeuchtrauminstallationen ausgeführt. Soweit erkennbar, sind alle Kabeleinführungen entsprechend gedichtet (Bild 25, Bild 30).
