GZ: LRH 30 S1 – 2005/12

I. PRÜFUNGSGEGENSTAND

Der LRH hat eine stichprobenartig vorgenommene sicherheitstechnische Überprüfung der elektrischen Anlagen folgender Objekte durchgeführt:

- Ausbildungszentrum Andritz
- Landesaltenpflegeheim Kindberg
- Landesaltenpflegeheim Knittelfeld
- Landesmuseum Joanneum, Neutorgasse

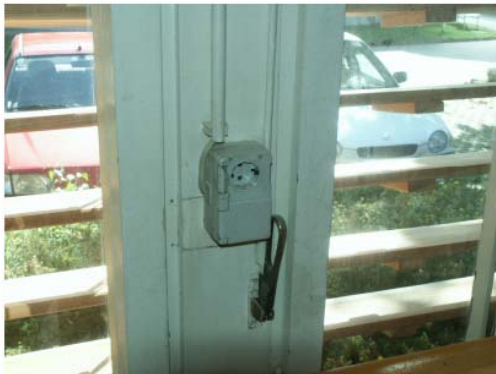
Bild 11

Im Werkstättenbereich Richtung Parkplatz ist eine Zweifachschukosteckdose in Feuchtraum-Aufputzausführung, bei welcher der Klappdeckel kaputt ist, montiert (Bild 11).

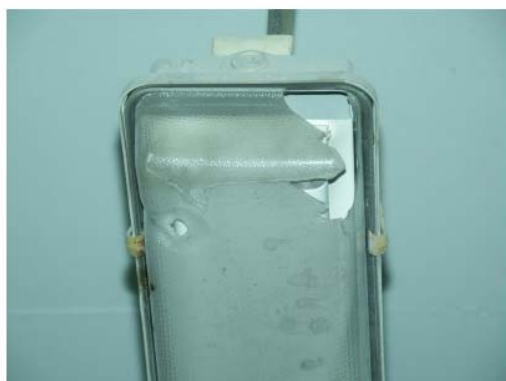
Bild 59

Die Beleuchtung ist zum Teil mittels Feuchtraumlichtleisten mit Reflektor und mittels Feuchtraumwannenleuchten, wo jedoch bereits die Abdeckungen fehlen bzw. kaputt sind, ausgeführt (Bild 59, 60).

Aufgrund der Nutzung der Räumlichkeiten ist die Installation als Feuchtraumin-
stallation auszuführen; dh Schalt- u. Steckgeräte sind in der Schutzart IP 44
und die Beleuchtungsanlage in der Schutzart IP 54 auszuführen.

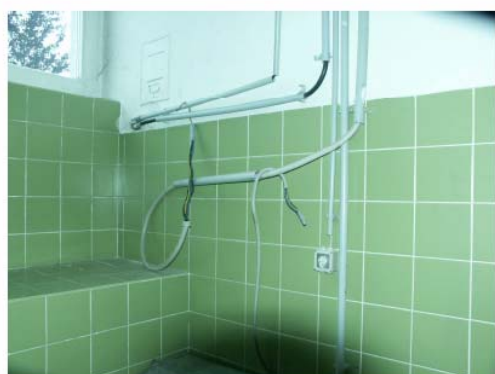
Bild 11

Es sind augenscheinlich bis auf nachstehende Ausnahme keine wesentlichen Mängel ersichtlich: Im Bereich der Wäscherei sind abgetrennte und abisolierte Anspeiseleitungen ohne Beschriftung, welche nicht mehr in Verwendung sind, vorhanden (Bild 11).

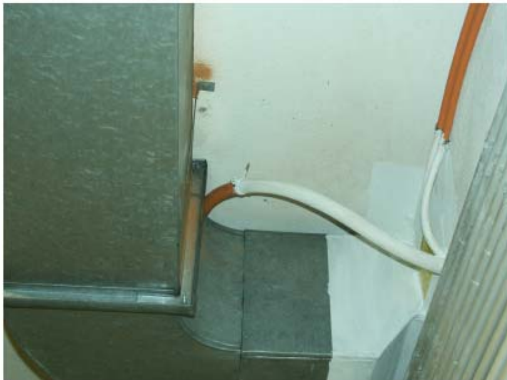
Bild 5

Im Bereich des Hauptverteilterraumes wurde eine Liftzuleitung als Kabel mit Funktionserhalt bei äußerer Brandeinwirkung verlegt, wobei die Befestigungsschellen teilweise ausgerissen wurden (Bild 5, 6).

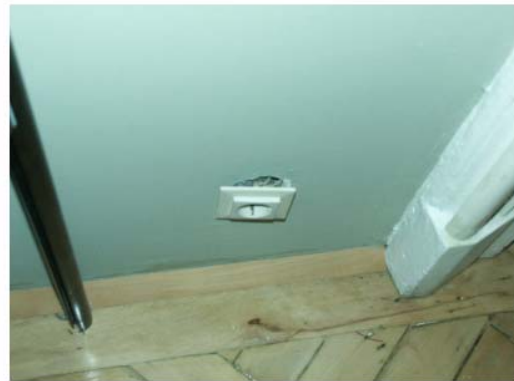
Bild 12

Die Installation ist zu einem großen Teil als Unterputzinstallation ausgeführt. Im Bereich des südlichsten Ausstellungsraumes sind zwei Schukosteckdosen aus den Unterputzdosen ausgerissen (Bild 12).

Im Bereich des südlichsten Ausstellungsraumes sind zwei Schukosteckdosen aus den Unterputzdosen ausgerissen. Die gemessenen Schleifenwiderstände gewährleisten ein Auslösen der vorgeschalteten Leitungsschutzschalter.
