E-Technik
Jugendsporthaus
Eisenerz

GZ: LRH 30 S 2/2006 – 18

Der LRH hat stichprobenartig eine sicherheitstechnische Überprüfung der elektrischen Anlagen des Jugendsporthauses Eisenerz durchgeführt.

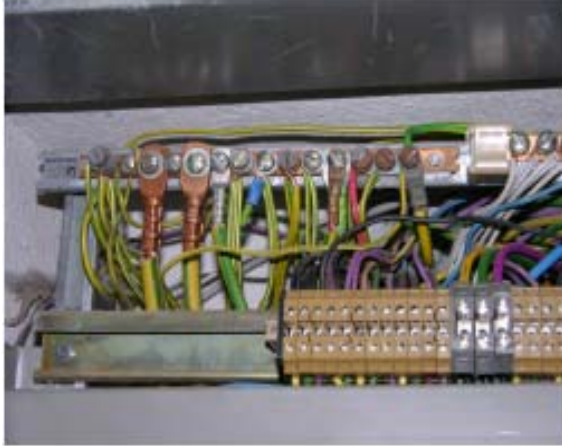
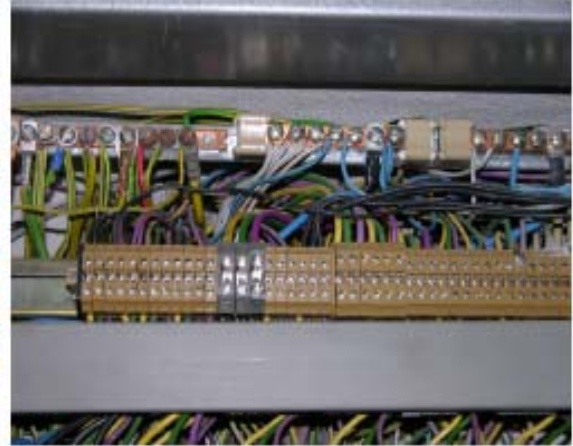
Für den Anschluss der PE-Leiter sind Kupferschienen im oberen Bereich des Verteilers montiert, wobei sehr häufig Mehrfachklemmungen pro Schraube vorgenommen wurden. (Bild 1, Bild 2)

Die Mehrfachklemmungen an den PE-Schienen sind nicht zulässig (ÖVE EN1 30.2.5.2)

- Austausch der bestehenden Leitungsschutzschalter mit einem Nennstrom von 16A auf 13A
- Nachweis der entsprechenden Schleifenwiderstände
- Auftrennen der Mehrfachklemmungen an den PE-Schienen mit entsprechender Beschriftung der Stromkreise und
- Erstellen einer Verteilerdokumentation

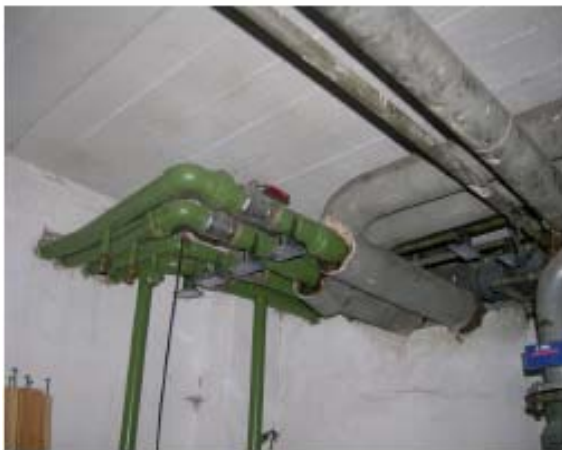
Bild 3

Ein Teil des Schlossbereiches ist unterkellert. Im Wesentlichen ist die Heizzentrale im Kellergeschoß untergebracht. Es wird festgestellt, dass kein Potentialausgleich an den Heizungsrohren durchgeführt wurde (Bild 3).

Entsprechend ÖVE EN1 15.1 ist ein Potentialausgleich herzustellen.

Maßnahme**Sofortige Herstellung des Potentialausgleichs****2.3.1.3 Installation Erdgeschoß**

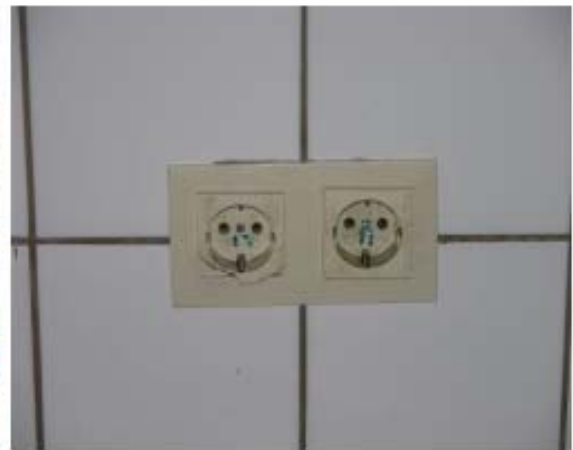
Bild 4

Es wurde festgestellt, dass teilweise Schukosteckdosen, bedingt durch mechanische Beanspruchung, beschädigt sind (Küchenbereich, Bild 4).

Die Steckdosen entsprechen nicht der geforderten Schutzart (IPx4).

- Die Schalter und Steckdosen im Küchenbereich sind gegen solche mit entsprechender Schutzart auszutauschen.
- Die fehlende Leuchtenabdeckung ist nachzurüsten.

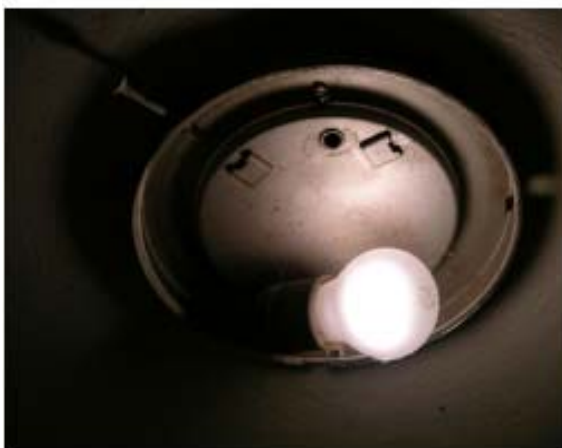
Bild 5

Die Installationen sind vorzugsweise mit thermoplastisolierten Leitungen bzw. Mantelleitungen ausgeführt. Die Steckdosen sind zu einem Großteil als Unterputzsteckdosen ausgeführt. Die Steckdosen im Küchenbereich weisen die Schutzart IP 20 auf. Im Turmzimmerbereich (anschließend zur Küche) ist eine Leuchtenabdeckung defekt (Bild 5).

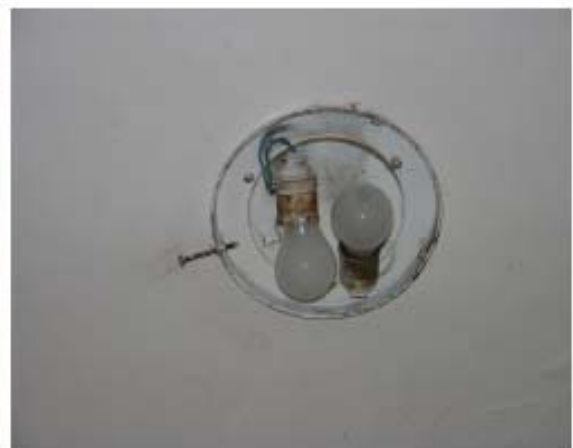
Bild 6

Die Installationen sind vorzugsweise als Unterputzinstallationen hergestellt. Im WC-Bereich ist eine Leuchtenabdeckung defekt (Bild 6).

- Austausch der bestehenden Leitungsschutzschalter mit einem Nennstrom von 16A auf 13A
- Nachweis der entsprechenden Schleifenwiderstände
- Erstellen einer Verteilerdokumentation
- Montage einer Abdeckung für die WC Leuchte oder Montage einer neuen Leuchte

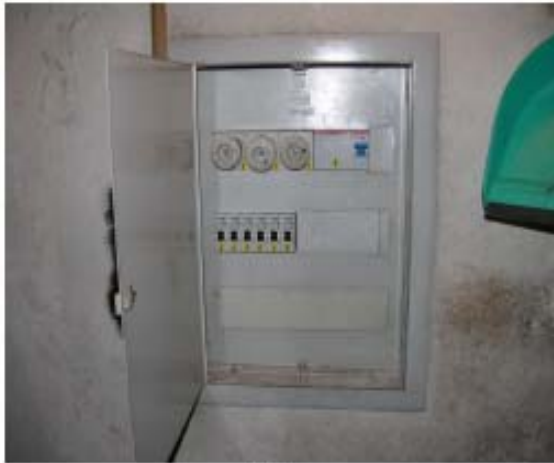
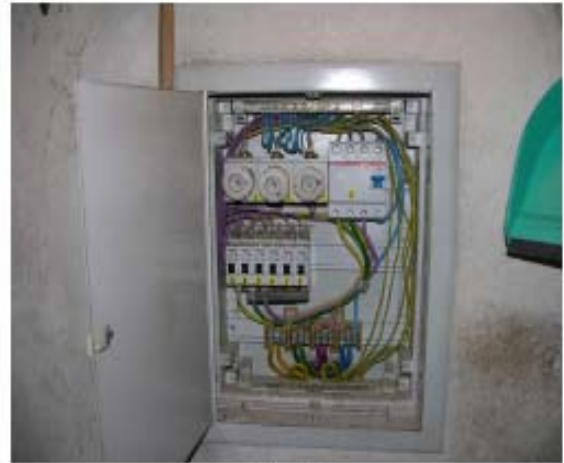
Der Geschoßverteiler befindet sich im Stiegenhausbereich und ist als dreireihiger Unterputzverteiler ausgeführt. Die Absicherung der Stromkreise erfolgt mit einpoligen Leitungsschutzschaltern 16A, wobei als abgehende Leitungen thermoplastisierte Leitungen mit einem Querschnitt von 1,5 mm² Cu verwendet wurden. Eine Verteilerdokumentation ist nicht vorhanden (Bild 7, Bild 8).

Die Zuordnung der eingeführten Leiter zu den Stromkreisen ist nicht eindeutig erkennbar (ÖVE EN1 30a.3.4).

Schaltungsunterlagen liegen im Verteiler nicht auf bzw. sind nicht vorhanden (ÖVE EN1 25.2.6.5).

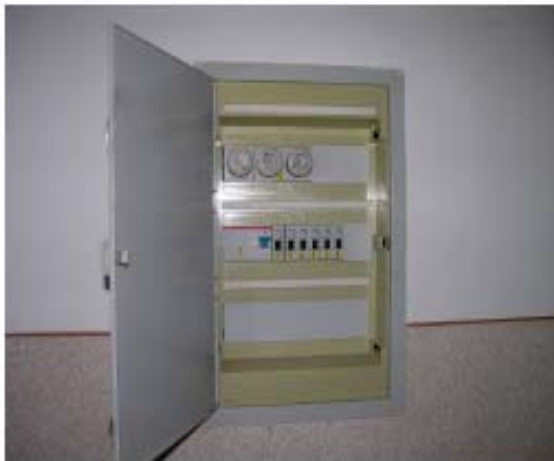
Bild 9

Der Verteiler ist als dreireihiger Unterputzverteiler ausgeführt. Die Absicherung der Stromkreise erfolgt mit einpoligen Leitungsschutzschaltern 16A, wobei als abgehende Leitungen thermoplastisolierte Leitungen mit einem Querschnitt von 1,5 mm² Cu verwendet wurden. Eine Verteilerdokumentation ist nicht vorhanden (Bild 9).

Die Zuordnung der eingeführten Leiter zu ihren Stromkreisen ist nicht eindeutig erkennbar (ÖVE EN1 30a.3.4).

Schaltungsunterlagen liegen im Verteiler nicht auf bzw. sind nicht vorhanden (ÖVE EN1 25.2.6.5).

- Austausch der bestehenden Leitungsschutzschalter mit einem Nennstrom von 16A auf 13A
- Nachweis der entsprechenden Schleifenwiderstände
- Erstellen der Verteilerdokumentation
- Beschriftung der Stromkreise

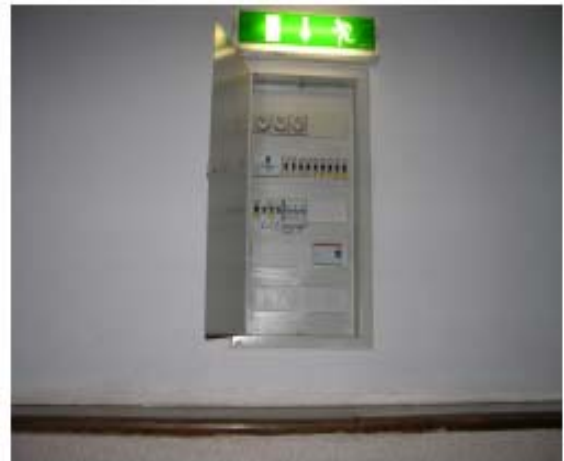
Bild 10

Der Verteiler befindet sich im Stiegenhaus und ist als fünfpoliger Unterputzverteiler ausgeführt. Die Absicherung der Stromkreise erfolgt mit einpoligen Leitungsschutzschaltern 16A, wobei als abgehende Leitungen thermoplastisierte Leitungen mit einem Querschnitt von 1,5 mm² Cu verwendet wurden. Eine Verteilerdokumentation ist nicht vorhanden (Bild 10).

- **sofortiger Austausch beschädigter Schukosteckdosen und Herstellen des PE-Anschlusses für die Schukosteckdose im Zimmer 42**
- Austausch der bestehenden Leitungsschutzschalter mit einem Nennstrom von 16A auf 13A
- Erstellen einer Verteilerdokumentation
- Beschriftung der Stromkreise
