E-Technik

LFS Kobenz

GZ: LRH 30 S1 – 2005/12

Der LRH hat stichprobenartig eine sicherheitstechnische Überprüfung der elektrischen Anlagen der Landwirtschaftlichen Fachschule Kobenz durchgeführt.

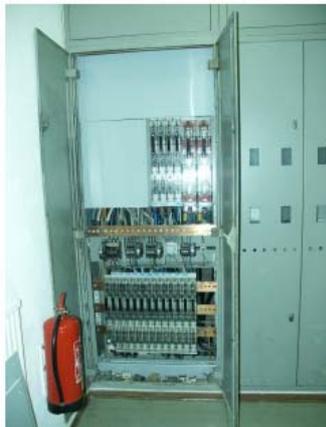
Bild 1

Der Hauptverteiler befindet sich im Kellergeschoss des Hauptgebäudes. Der Verteiler ist als zweifeldriger Unterputzstahlblechverteiler ausgeführt. Im 1. Feld sind die Zähl- und Messeinrichtungen des EVU untergebracht (Bild 1).

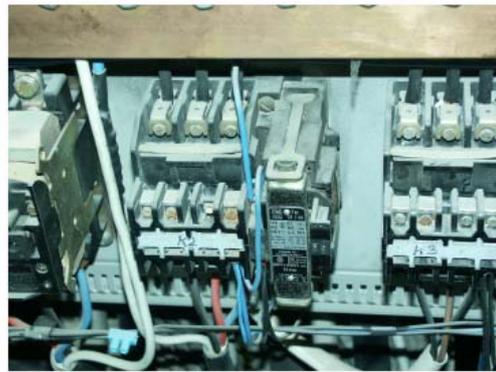
Bild 2

Im 2. Feld sind die Hauptsicherungen (NH-Trennleisten) untergebracht. Der Verteiler ist als Sammelschienenverteiler aufgebaut. Die Einbauten sind stark verstaubt (Bild 2). Die Verschraubungen sind soweit bei der stichprobenartigen Überprüfung ersichtlich, angezogen. Es wurden nachträglich PVC-Abdeckungen aufgeschraubt.

Die Kunststoffabdeckung im Bereich der unteren NH-Trennleisten ist so knapp ausgeschnitten, dass ein Ziehen der Trennleisten nicht möglich ist. Die Trennleiste blockiert nach ca. 2 cm Hub; dh ein Aussichern ohne Abschrauben der Abdeckung ist nicht möglich (hier besteht die Gefahr, dass bei Unkenntnis dieser Sachlage ein halbes Öffnen der Trennleisten gegeben ist und somit Lichtbogen gezogen werden können).

Die Kunststoffabdeckungen des Hauptverteilers sind so ausgeschnitten, dass ein Entfernen der Abdeckung nur nach Ziehen der NH-Trennleisten möglich ist.

Die Kunststoffabdeckung im Bereich der NH-Trennleisten ist größer auszuscheiden, um ein Ziehen der Trennleisten zu ermöglichen.

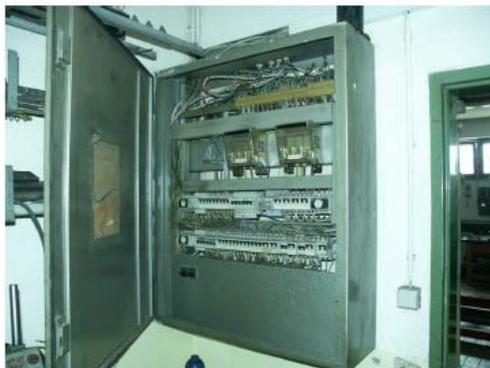
Bild 3

Der Verteiler für die Werkstätte ist als Aufputzstahlblechverteiler ausgeführt (Bild 3). Die Verteilertüre ist mit einer Gummidichtung ausgestattet. Die Einführungen in den Verteiler sind teilweise nachträglich gebohrt und ohne Anbauverschraubung versehen (Bild 4). Der Verteiler ist komplett verstaubt (Bild 5 und 6). An Automaten sind teilweise Mehrfachklemmungen durchgeführt (Bild 6). Die Verteilertüre des Verteilers schließt nicht mehr, da diese verzogen ist (das zweite Schloss ist nicht mehr gängig), somit ist die Schutzart nicht gegeben.

Die komplette Installation einschl. der Verteileranlage für die beiden Werkstättenräume ist umgehend zu erneuern.

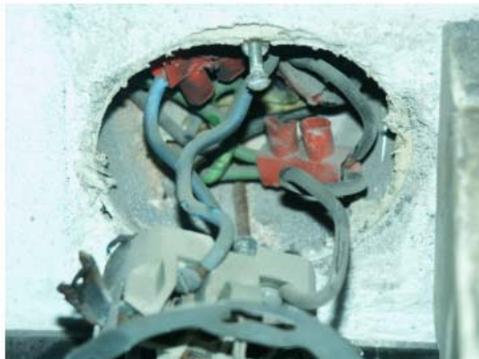
Bild 7

Es wird festgestellt, dass zwar ein Erdungsanschluss hergestellt wurde (blauer Draht), jedoch kein Schutzleiter vorhanden ist. Weiters wird festgestellt, dass die Schukosteckdosen zwar mit einem Klappdeckel versehen sind, die Abdichtung zum Unterputzgehäuse jedoch nicht vorhanden ist (Bild 7).

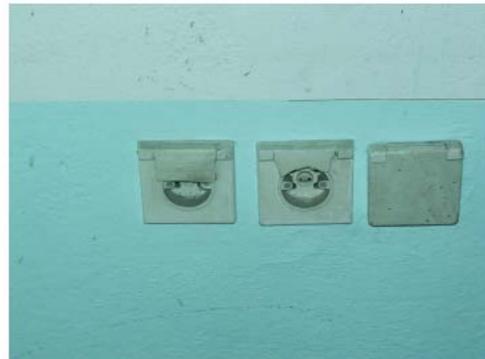
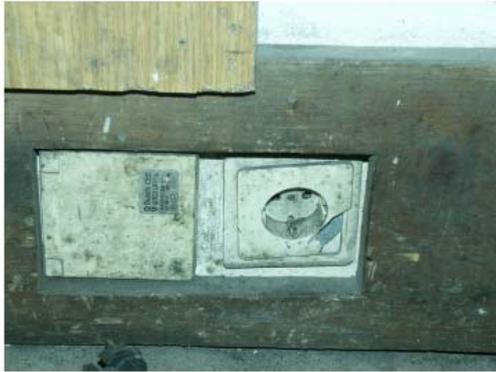
Einige Schukosteckdosen in diesem Bereich sind beschädigt (Bild 8, 9).

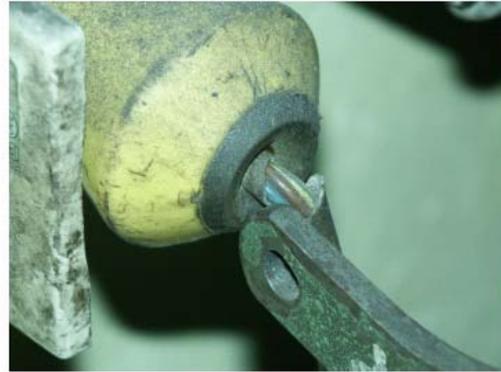
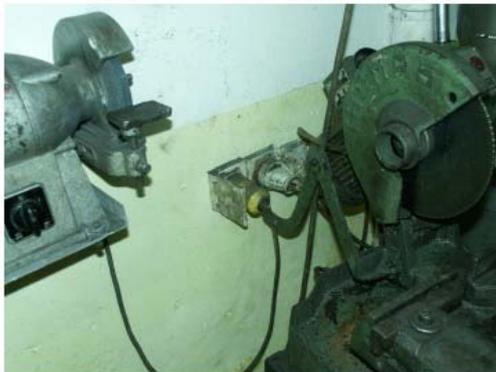
Im Bereich der Kabeleinführung in den Stecker sind die Umhüllungen bereits abgeschuert (durch Betätigung der Säge Bild 10 und 11).

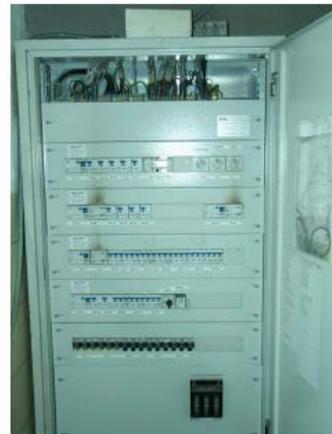
Bild 12

Der Verteiler ist als Aufputzstahlblechverteiler ausgeführt. Die Verteilertüre ist ohne Gummidichtung ausgeführt (Bild 12). Die Kabeleinführung in den Verteiler ist über Moosgummidichtungen erfolgt (Bild 13).

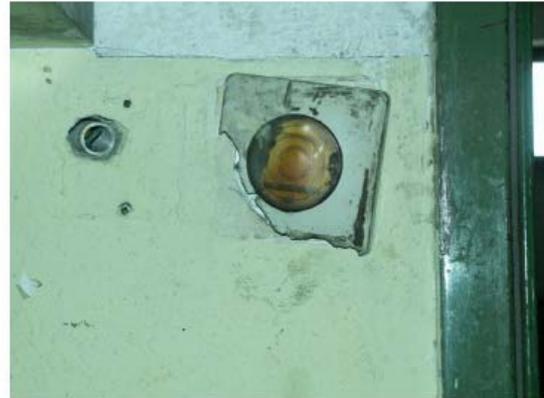
Bild 14

Aufgrund des Alters (Errichtungsjahr lt. Verteilerplan 1993) und der hohen mechanischen Beanspruchung bedingt durch den Werkstättenbetrieb ist eine große Abnutzung der Installationen und eine Beschädigung der Schalter und Steckdosen festzustellen (Bild 14).

Aufgrund der Nutzung und der Umgebungseinflüsse ist die Ausführung der Installationen und Verteileranlagen entsprechend ÖVE EN1 für feuchte Räume auszuführen. Diverse elektrische Anlagen und Geräte wie Verteiler, Schalt- u. Steckgeräte entsprechen nicht mehr dieser Anforderung.

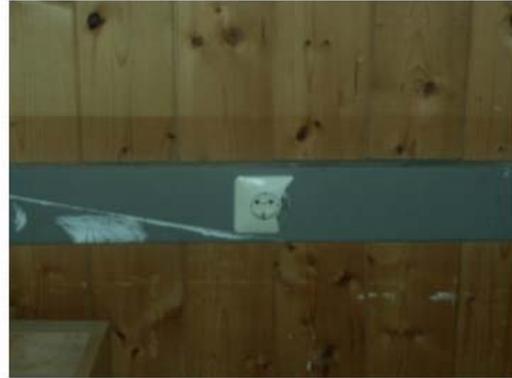
Bild 26

An einer Schukosteckdose ist der Schutzkontakt bereits stark verbogen.
Eine Steckdose ist beschädigt (Bild 26).

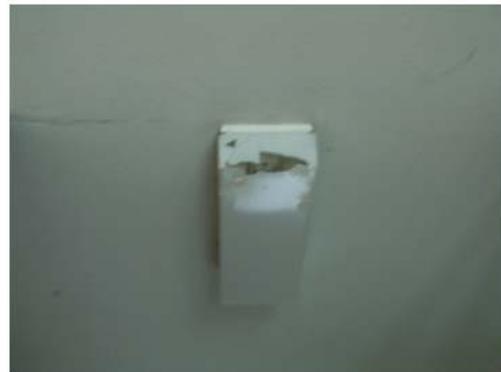
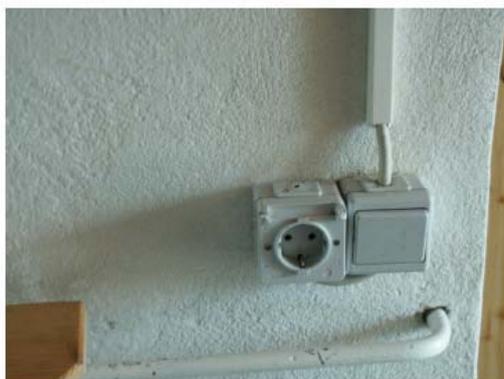
Die Schalt- u. Steckgeräte weisen teilweise einen sehr desolaten Zustand auf, weiters wird festgestellt, dass Lampenabdeckungen teilweise beschädigt sind (Bild 36, 37).
