E-Anlagen

LFS Hafendorf

Berichtzahl: LRH 30 S 5/2009-25

Sicherheitstechnik der E-Anlagen der Land- und forstwirtschaftlichen Fachschule Hafendorf.

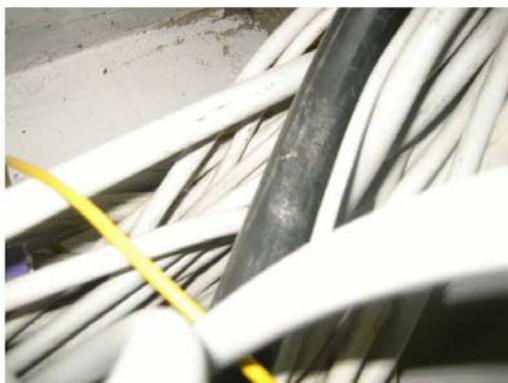
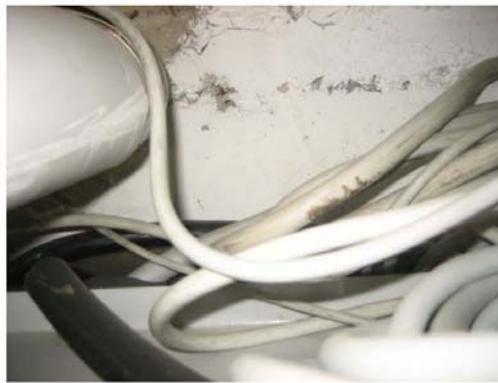
Aufgrund des geringen Platzbedarfes zur Rohdecke sind die Kabeleinführungen unübersichtlich und der Staubschutz mangelhaft (Bild 15 / 16).

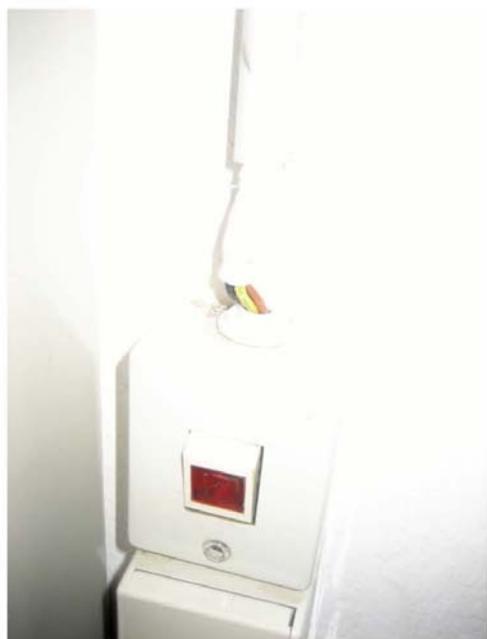
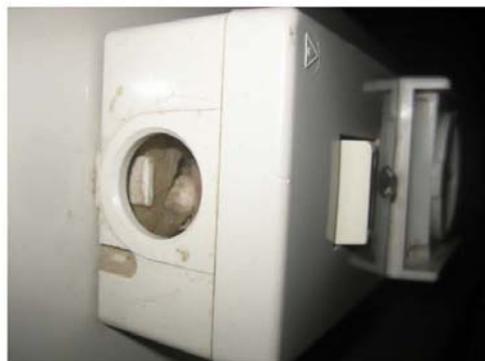
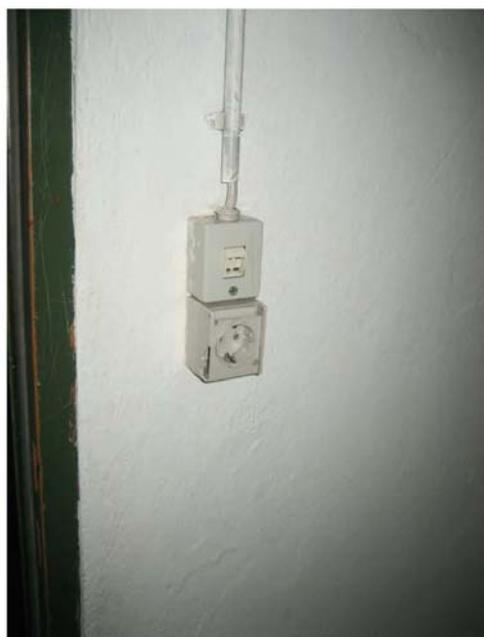
Zum Teil ist die Kabeleinführung für Feuchtraum-Aufputzschalter nicht fachgerecht ausgeführt (Bild 19 / 20 / 21). Schukosteckdosen sind beschädigt.

- Fachgerechte Befestigung der Anbauleuchte im Clubraum
- Sanierung der beschädigten Schukosteckdosen bzw. fachgerechte Kabeleinführungen bei Schalter und Steckdose
- Austausch der bestehenden Beleuchtung in der Küche
- Sanierung des Verteilers (Kabeleinführungen, Klemmungen)
- Austausch der Feuchtraumlichtleiste bei der Stiefelwaschanlage auf eine strahlwassergeschützte Feuchtraumwannenleuchte

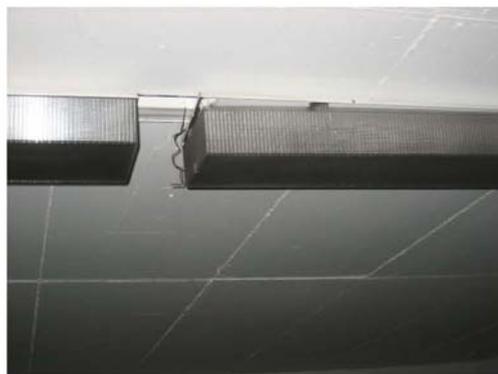
Bild 22

Die Installation ist gemischt in Unter- bzw. Aufputz ausgeführt. Sie weist im KG Alterserscheinungen auf. Einzelne Lampenabdeckungen sind beschädigt und die Beleuchtungsbefestigung teilweise mangelhaft (Bild 22).

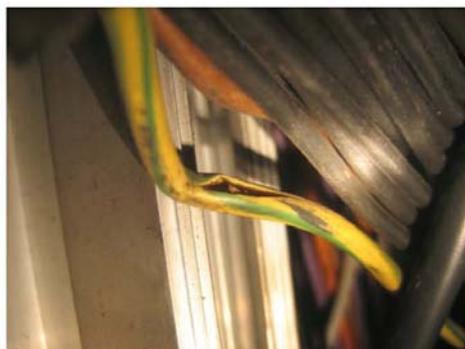
Bild 33

Die interne Verdrahtung weist bereits starke Alterserscheinungen auf und ist bei einem PE-Leiter die Isolierung beschädigt (Bild 33).

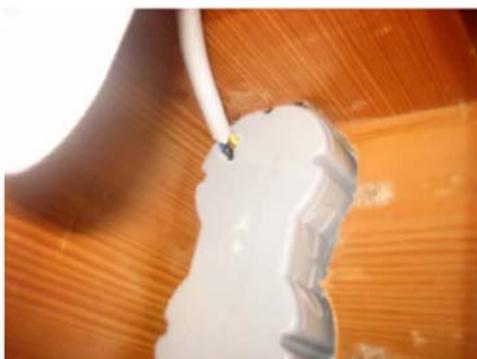
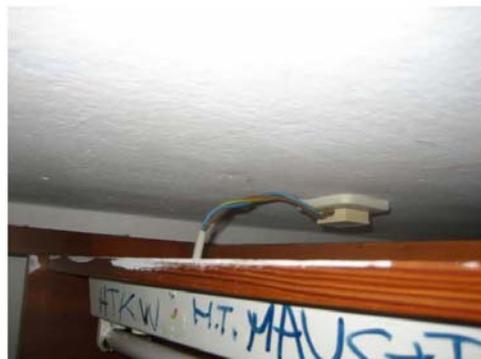
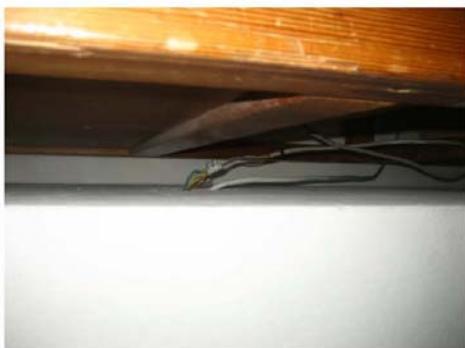
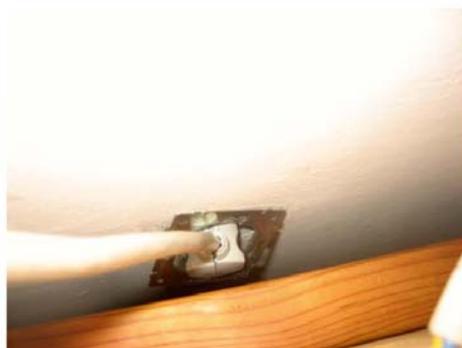
In den Schlafzimmern sind als Nachtlcht steckbare Lichtleisten teilweise mangelhaft angebracht (Bild 45 / 46 / 47 / 48).

Die Nachtlichter sind steckbar mittels Lichtleisten bei den Betten mangelhaft ausgeführt.

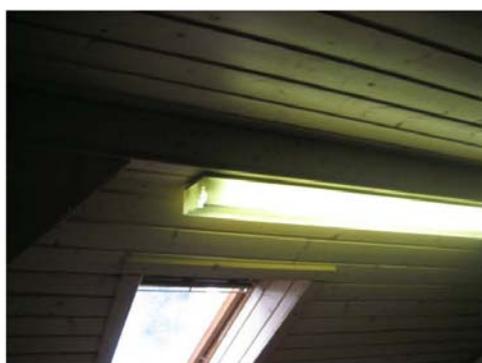
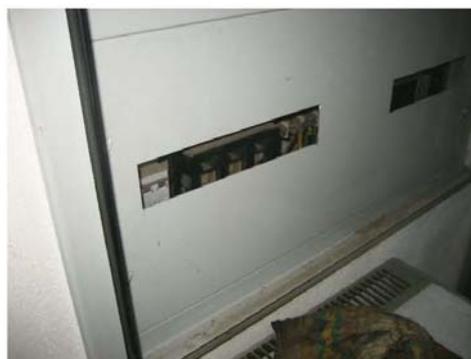
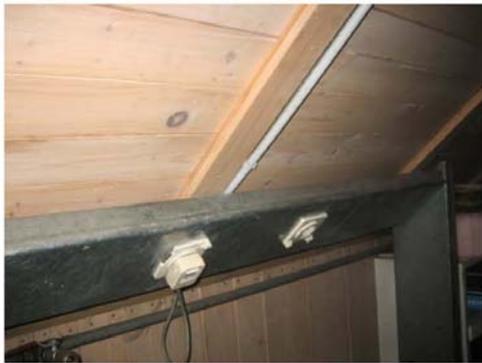
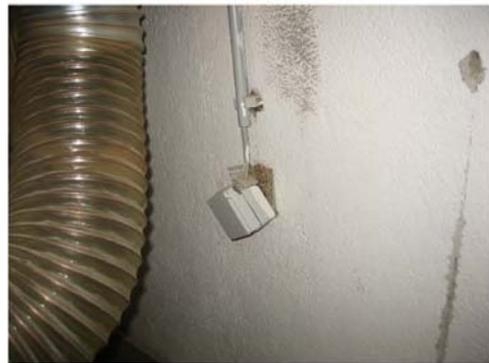
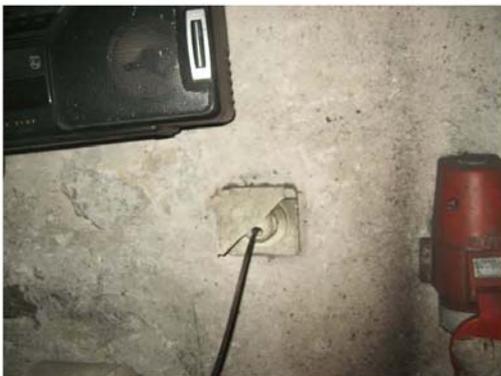
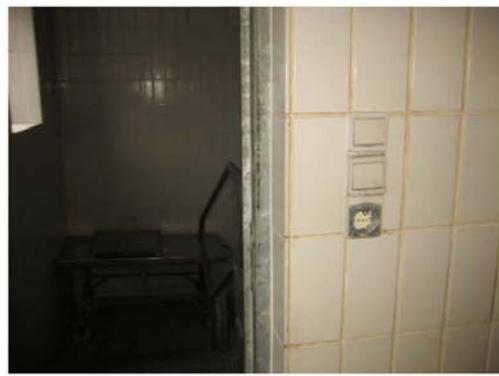
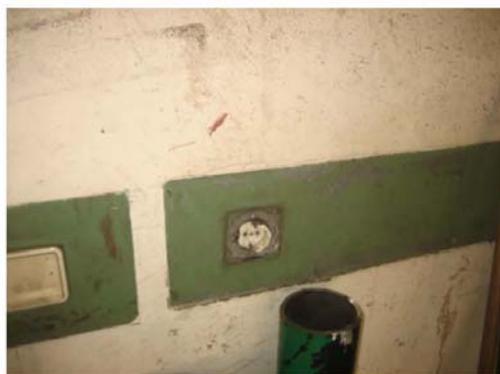
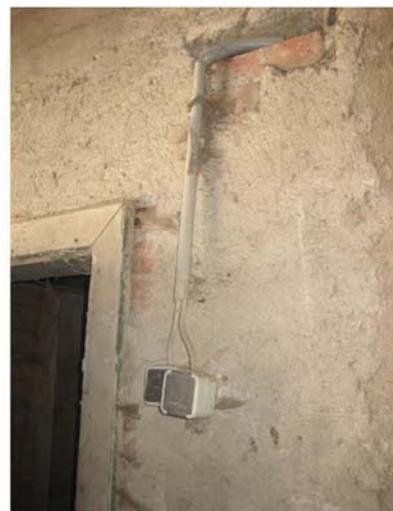
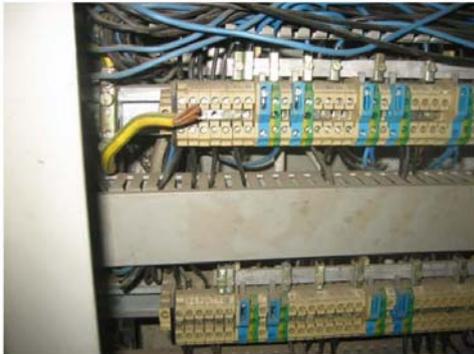
Im Zuge der Besichtigung und Überprüfung wurden folgende (teilweise grobe) Mängel festgestellt (Bild 51 / 52 / 53 / 54 / 55 / 56 / 57 / 58 / 59):

- FI mit einem größeren Auslösenennfehlerstrom als 0,03A dienen der Versorgung von Schukosteckdosen.
- Verteilerpläne sind nicht nachvollziehbar.
- Verteilerabdeckungen fehlen.
- Verteiler sind stark verschmutzt.
- Unzulässige Klemmungen mittels EKL sind festzustellen.
- An den Schutzleiterklemmen sind unzulässigerweise Mehrfachklemmungen ausgeführt.
- Verteilertüren mit elektrischen Einbauten sind nicht geerdet.
- In den Werkstätten sind beschädigte Schukosteckdosen vorhanden.
- Not-Aus-Taster funktionieren zum Teil nicht.
- Der metallene Leitungsführungskanal in den Werkstätten ist nicht geerdet.
- Die Vorschriften gemäß Feuerpolizeibesuch Pkt. 2, 3, 4 sind nicht erfüllt (Blitzschutzmängel sowie fehlende Atteste).

- Einbau eines FI mit 0,03A Auslösenennfehlerstrom
- Sanierung der Verteiler.
- Die metallenen Leitungsführungskanäle sind in den Potentialausgleich einzubinden.
- Die Auflagen der feuerpolizeilichen Mängelbehebung gemäß Bescheid vom 3. Dezember 2008 sind zu erfüllen.
