## **E-Anlagen**

Straßenmeisterei  
Leibnitz

## **DARSTELLUNG DER PRÜFUNGSERGEBNISSE**

## **Sicherheitstechnik der E-Anlagen der Straßenmeisterei und Zentralwerkstätte Leibnitz.**

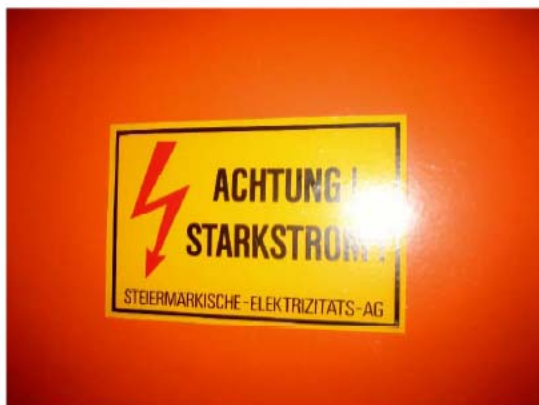
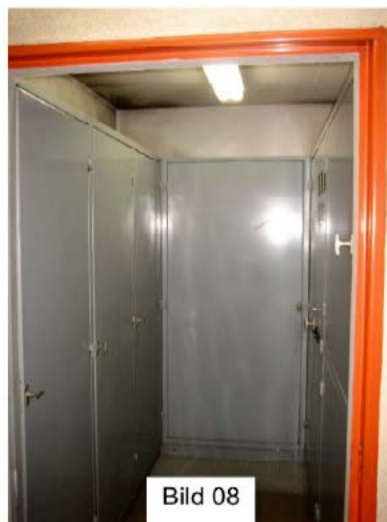
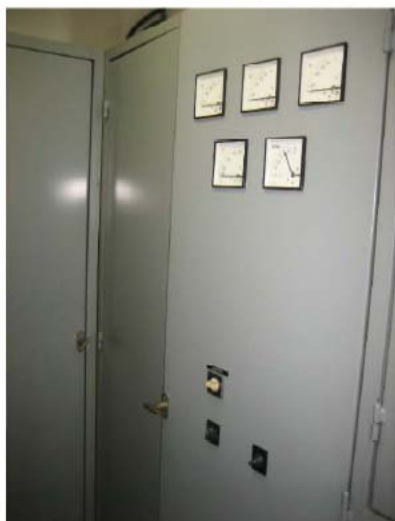
Der Verteiler ist als Aufputz-Stahlblechverteiler ausgeführt und stammt aus dem Zeitraum der Errichtung (Bild 07 – Bild 09).

Mittelfristig sollte der Allgemeinverteiler (Feld 6) erneuert werden.

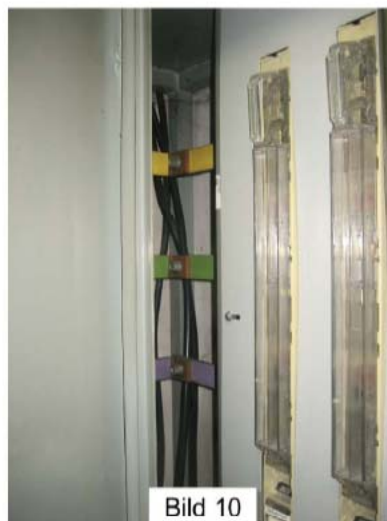
Bild 10

Ein Schutz gegen direktes Berühren blanker aktiver Teile in den Eckfeldern ist nicht gegeben (Bild 10).

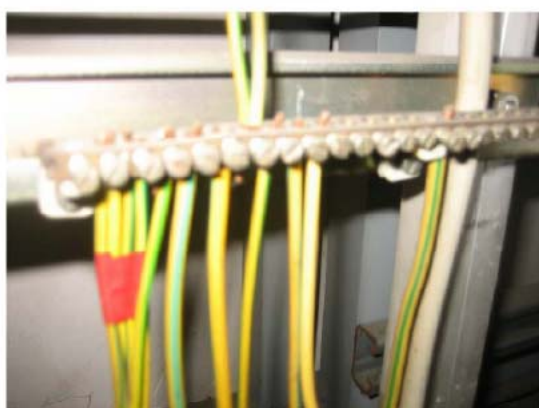
Bild 11

An den Schutzleiterklemmen sind unzulässigerweise Mehrfachklemmungen ausgeführt (Bild 11).

*Weiters kann mitgeteilt werden, dass Mängel wie unzulässige Mehrfachklemmungen, fehlenden Schraubkappen, Blindabdeckungen etc. bereits behoben wurden.*

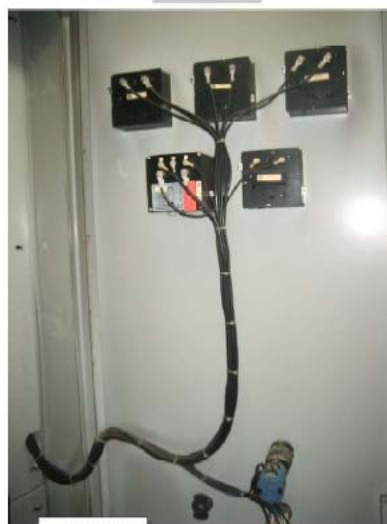
Bild 12

Die Verteilertür mit elektrischen Einbauten ist nicht geerdet (Bild 12).

Es ist kein Berührungsschutz für die Einbauten in der Verteilertür gegeben (Bild 12).

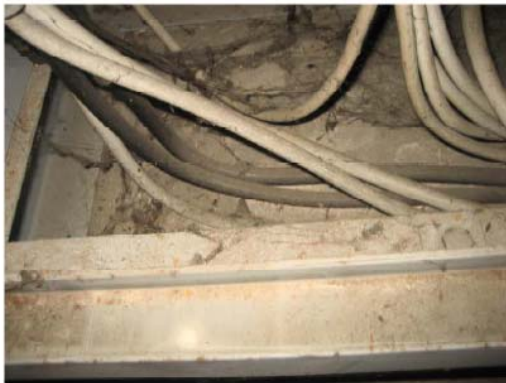
Bild 13

Der Verteiler ist stark verstaubt und verschmutzt (Bild 13).

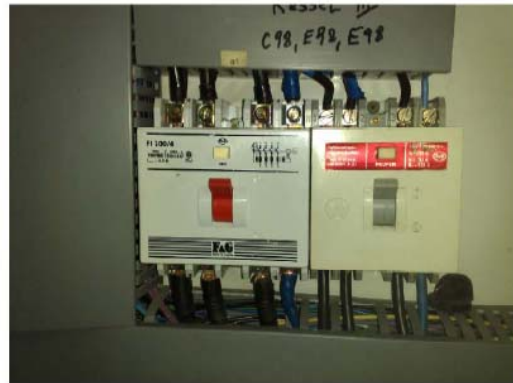
Bild 14

Im Verteiler sind FI mit Auslösenennfehlerstrom von 0,3A und 0,1A eingebaut (Bild 14).

- Einbau von FI mit 0,03A Auslösenennfehlerstrom
- Berührungsschutz vorsehen

*Ein Fehlerschutzschalter mit 0,03 A Auslösenennfehlerstrom wird kurzfristig eingebaut. Der Berührungsschutz wurde bereits teilweise erfüllt. Wie vom Rechnungshof empfohlen, wird die Erneuerung der Allgemeinverteiler in ein mittelfristiges Sanierungsprogramm aufgenommen.*

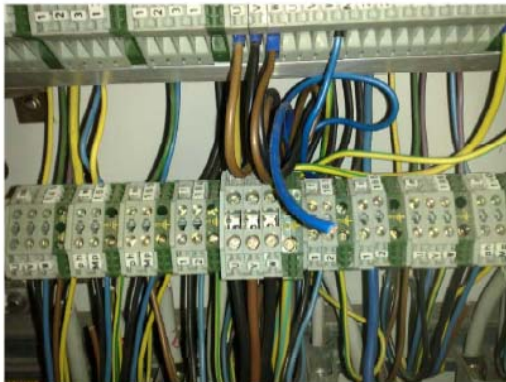
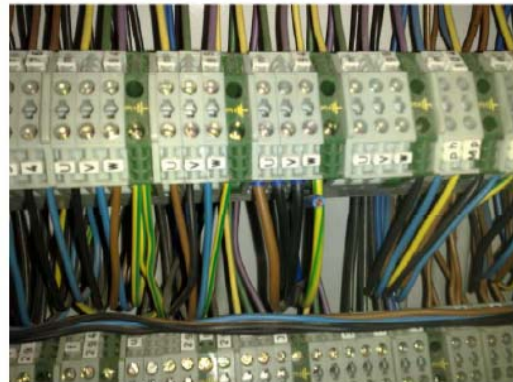
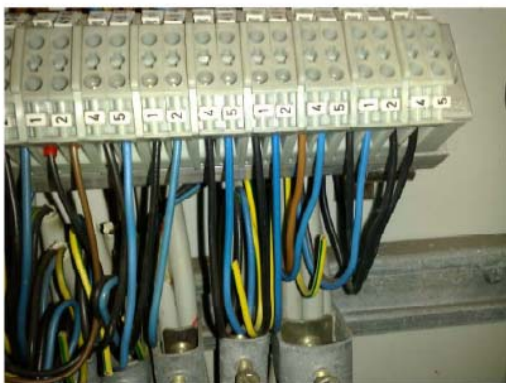
Die interne Verteilerverdrahtung ist zum Teil abgezwickelt und nicht isoliert. Die Zugehörigkeit ist nicht nachvollziehbar (Bild 15, 16, 17).

Die Zuordnung der eingeführten Leitungen zu den Stromkreisen ist nicht eindeutig erkennbar. Es wurden diverse Adaptierungsarbeiten durchgeführt. Interne Verteilerverdrahtungen sind nicht isoliert, waren jedoch zum Zeitpunkt der Überprüfung spannungslos.

Mittelfristig wird die Erneuerung des Verteilers empfohlen.

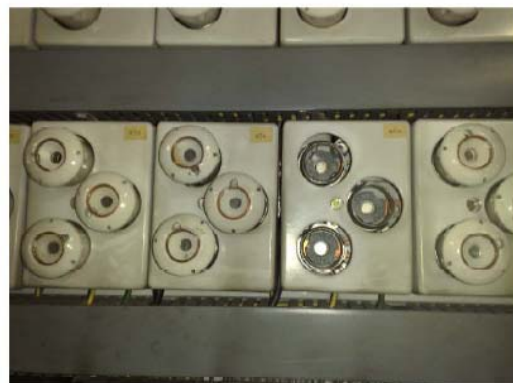
Bild 18

Die Absicherungen erfolgen im Wesentlichen mittels Schmelzsicherungseinsätzen. Es fehlen zum Teil die Schraubkappen (Bild 18).

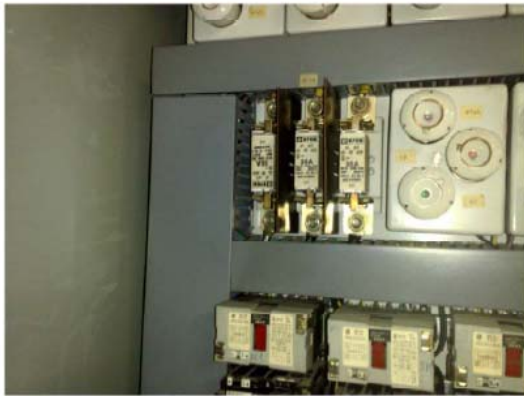
Bild 19

Der Berührungsschutz ist zum Teil nicht gegeben und es sind NH-Einsätze ohne Abdeckung vorhanden (Bild 19).

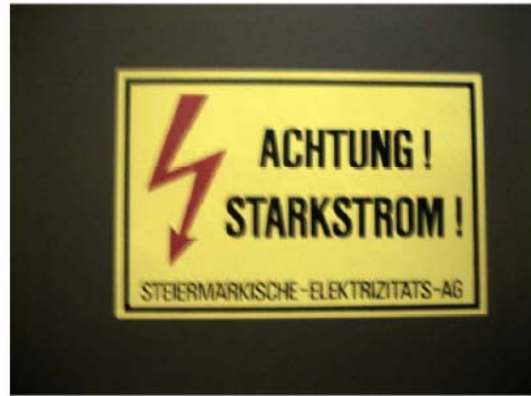
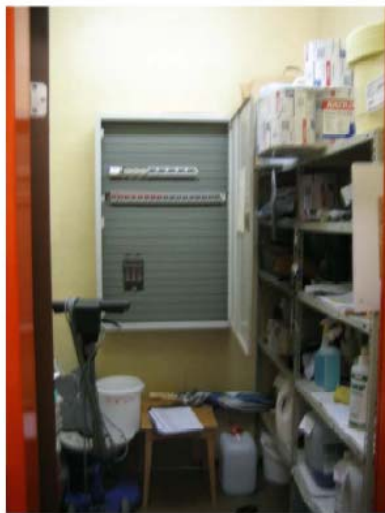
Der Verteiler ist in einem Lagerraum als Aufputz-Stahlblechverteiler ausgeführt. Die Absicherung erfolgt mittels Leitungsschutzschalter L10 / N für Beleuchtungsstromkreise und Leitungsschutzschalter G16 / N für Schukosteckdosen (Bild 20, 21).

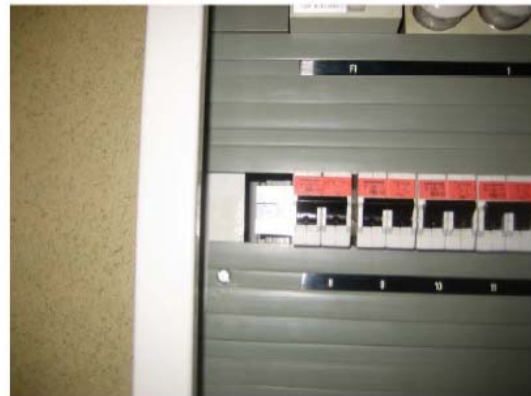
Bild 22

Eine Blindabdeckung fehlt neben einem Leitungsschutzschalter (Bild 22).

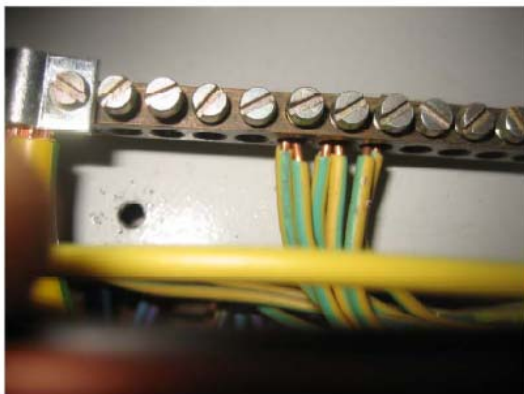
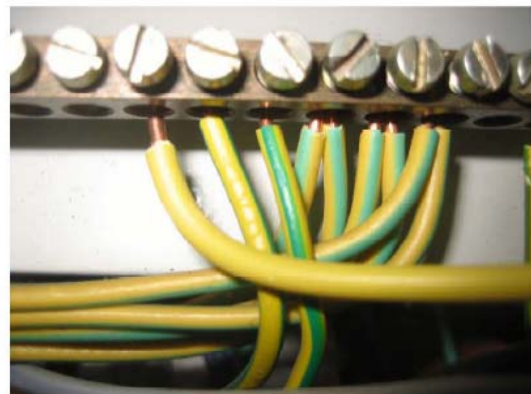
An den Schutzleiterklemmen sind unzulässigerweise Mehrfachklemmungen ausgeführt (Bild 23, 24).

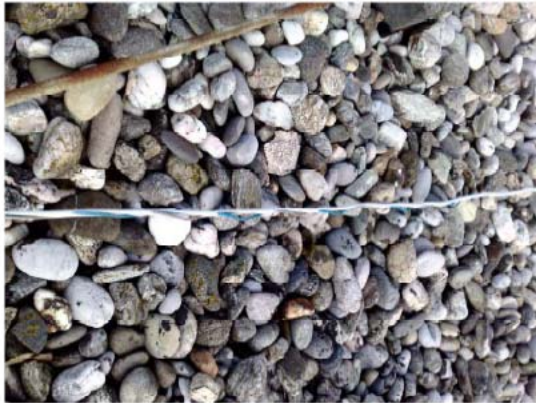
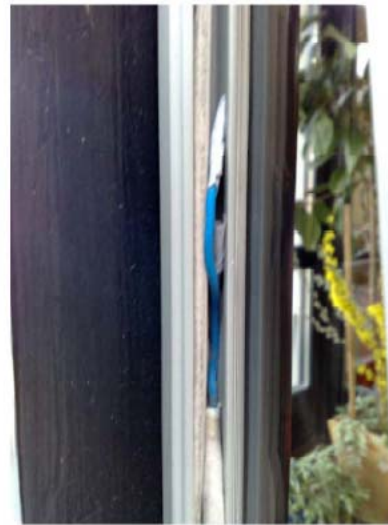
Im Außenbereich ist eine thermoplastisolierte Mantelleitung am Dach sowie mittels Installationskanal aus Kunststoff neben der Eingangstüre verlegt. Die Leitung ist augenscheinlich außer Betrieb und abisoliert, jedoch ist die Isolierung bereits stark beschädigt und es liegen die Aderleitungen frei (Bild 25, 26).

Die Installation im Außenbereich weist bereits Abnutzungserscheinungen auf.

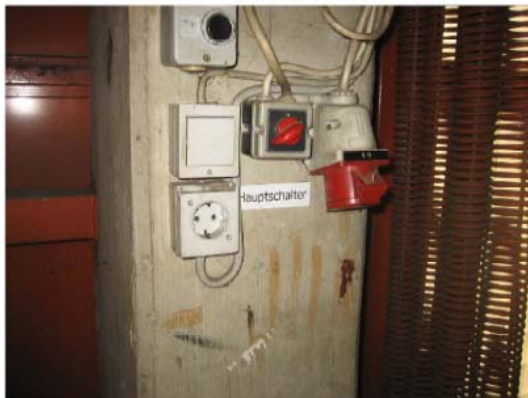
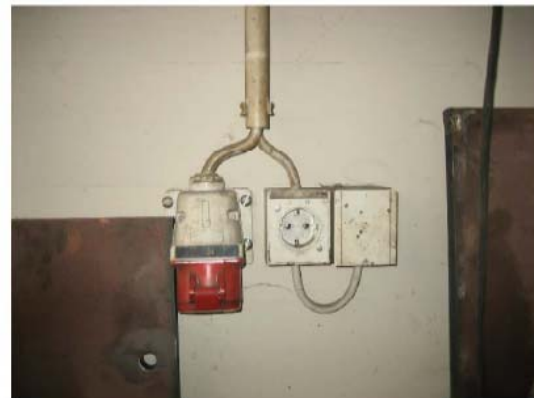
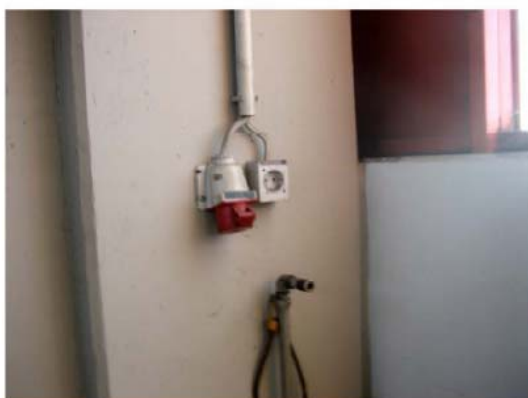
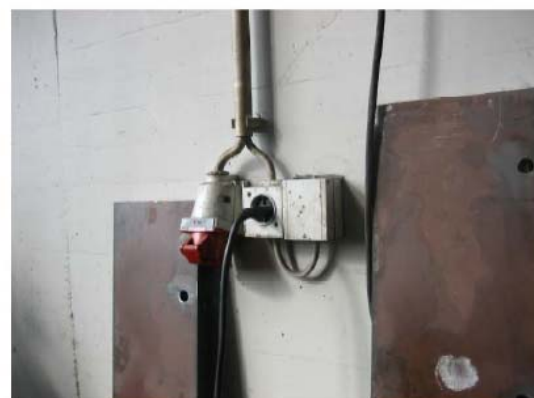
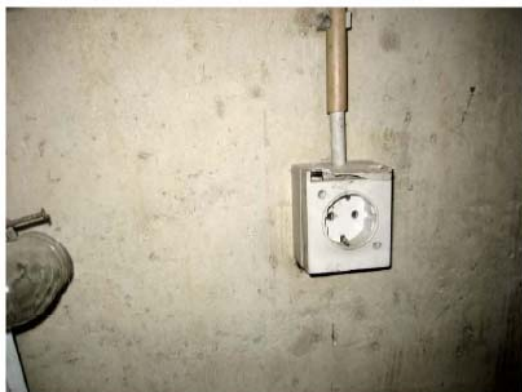
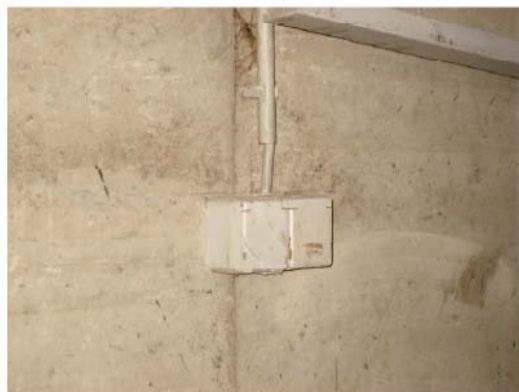
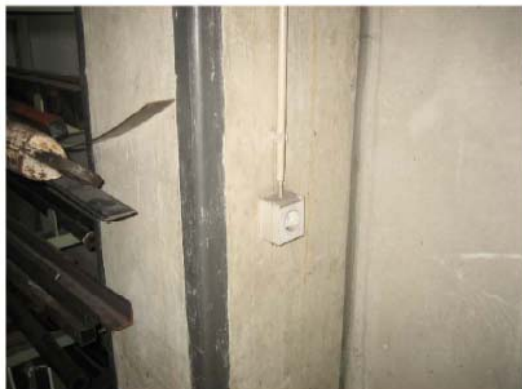
Die Installation ist vorzugsweise als Aufputzinstallation ausgeführt. Die Installation weist bedingt durch das hohe Alter und die hohe Beanspruchung bereits Abnutzungserscheinungen auf. Insbesondere sind Schukosteckdosen beschädigt bzw. fehlen diverse Abdeckungen bei den Schukosteckdosen (Bild 45-51).

- Einbau eines FI mit 0,03A Auslösenennfehlerstrom als Zusatzschutz für Steckdosenkreise
- Sanierung der beschädigten Schukosteckdosen

*Ein Fehlerschutzschalter mit 0,03 A Auslösenennfehlerstrom wird kurzfristig eingebaut. Beschädigte Schukosteckdosen werden erneuert. Der Verteiler wurde bereits im Sinne der Überprüfung saniert. Wie vom Rechnungshof empfohlen, wird die Erneuerung der Feuchtraumlichtleisten in der Tischlerei in ein mittelfristiges Sanierungsprogramm aufgenommen.*

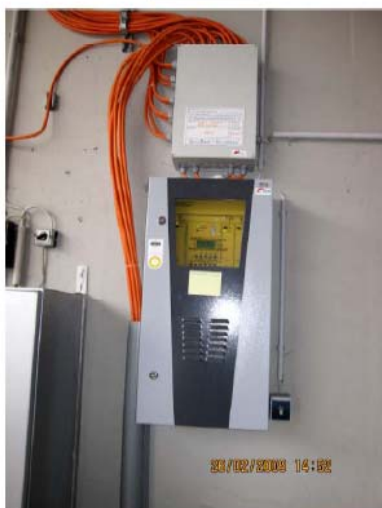
Bild 53

Die Befestigung für die Leitungsanlage mit Funktionserhalt E30 ist teilweise mangelhaft (Bild 53).
