Notstromversorgungen

Berichtzahl: LRH 30 N 3/2009-21

Wartung von Notstromversorgungen (Netzersatzanlagen)

in Gebäuden des Landes Steiermark.

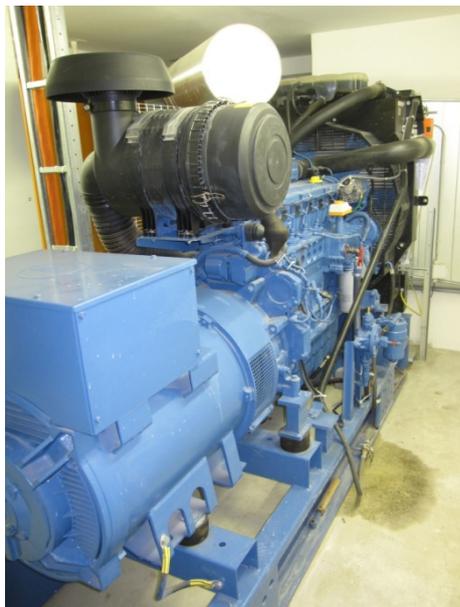
Dieselaggregat

Zum Zeitpunkt der Überprüfung durch den Landesrechnungshof war der notwendige Wartungstermin bereits zwei Monate überschritten. Die monatlichen vom Betreiber durchzuführenden Probeläufe wurden in den Jahren 2005 teilweise lediglich alle drei Monate und in den Jahren 2006 bis 2009 nur alle zwei Monate durchgeführt. Die gemäß Herstellerangaben auszufüllenden Protokolle der Betriebskontrolle und die darin anzugebenden Betriebswerte wurden seit dem Jahr 2006 nur mehr sporadisch und ohne die wesentlichen Angaben eingetragen. Den Angaben der Betriebsstundenzähler in den Protokollen ist zu entnehmen, dass die erforderliche einstündige Probelaufzeit nicht immer eingehalten wurde. Bei Wartungen auf den Boden ausgetretene Flüssigkeit sollte, um etwaige Undichtigkeiten rascher zu erkennen, immer beseitigt werden. Das Aggregat ist sonst optisch in einem guten Zustand.

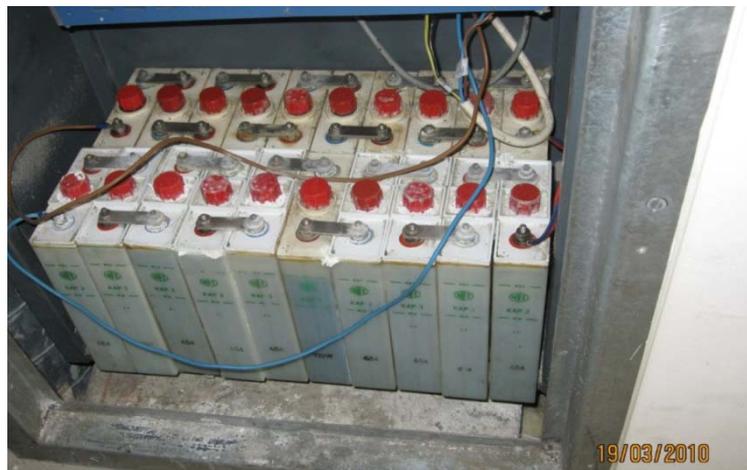
Die Katastrophenfunkanlage befindet sich im vierten Obergeschoß in einem Vorraum zum Aufzug. Die Anlage selbst ist in einer Verteilernische untergebracht, die durch eine wärmedämmisolierte Metallplatte verschraubt ist. Dem Wartungsprotokoll ist zu entnehmen, dass die Anlage zuletzt im August 2009 gewartet wurde. Vom Landesrechnungshof wird festgehalten, dass die Anlage, insbesondere die Batterien, wie nachstehend ersichtlich, in einem sehr schlechten Zustand sind.

An den einzelnen Batteriezellen sind an der Oberfläche Säurespuren festzustellen, die Batterieanschlüsse und Verbindungsstücke sind stark korrodiert. Eine Auffangwanne für eventuell austretende Elektrolytflüssigkeit ist nicht vorhanden. Die Nische selbst ist nicht durch Brandmelder überwacht, lediglich im Vorraum zur Nische befindet sich ein Brandmelder. Da die Verteilernische jedoch dicht verschlossen ist und keine Be- und Entlüftung besitzt, kann eine Brandfrüherkennung im Falle eines elektrischen Defektes der Katastrophenfunkanlage nicht rechtzeitig erfolgen.

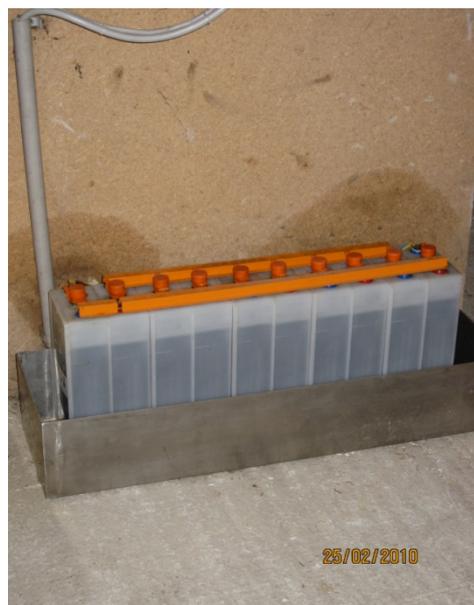
Die Katastrophenfunktanlage ist im Dachraum des Objektes untergebracht. Die Anlage selbst ist auf einer Tischlerplatte montiert, wobei im Bereich der Batterien Spuren von Säuredämpfen festzustellen sind. Generell sind die für die Katastrophenfunktanlagen vorgesehenen Spezialbatterieeinheiten für einen reibungslosen Betrieb im Temperaturbereich zwischen 0 und 40 Grad ausgelegt. Dieser Temperaturbereich wird im Winter unter- und im Sommer überschritten. Der Aufstellungsort für diese Anlage ist demnach nicht geeignet.

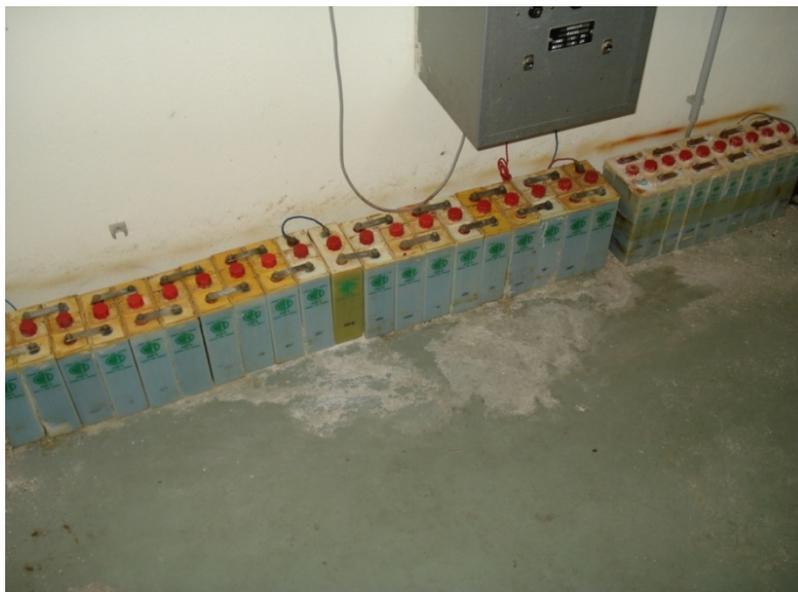
Diese wurde im Juni 2009 gewartet. Die Funkanlage inklusive Batterien ist im Dachgeschoß des Maschinenraumes untergebracht. Die Raumtemperaturen liegen jeweils knapp über den Außentemperaturen. Die Batterien sind wie nachstehend ersichtlich in einem schlechten Zustand.

An den einzelnen Batteriezellen sind an der Oberfläche Säurespuren festzustellen, die Batterieanschlüsse und Verbindungsstücke sind stark korrodiert. Eine Auffangwanne für eventuell austretende Elektrolytflüssigkeit ist nicht vorhanden.

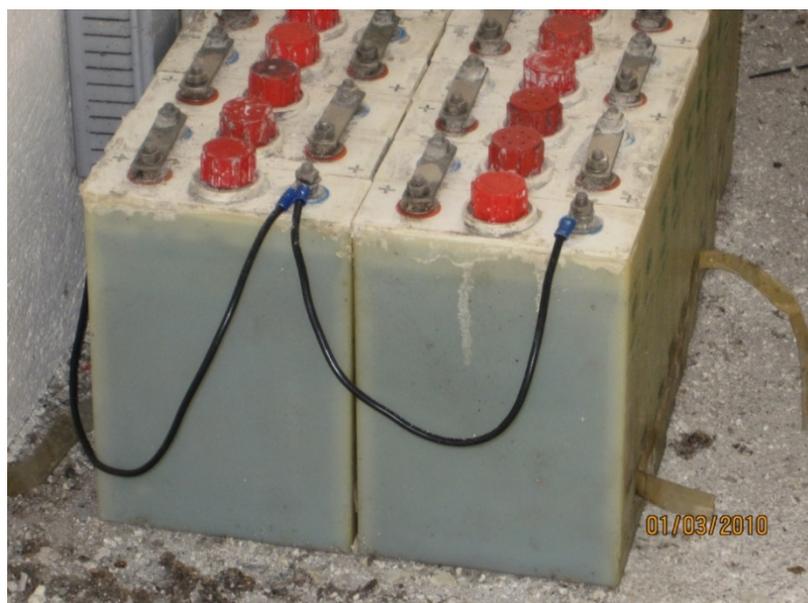
Der Aufstellungsort für diese Anlage ist nicht geeignet.

Dem Wartungsprotokoll ist zu entnehmen, dass die Anlage zuletzt im Februar 2010 gewartet wurde.

Bei der Besichtigung durch den Landesrechnungshof fünf Tage nach der Wartung musste festgestellt werden, dass die Batterien in einem optisch sehr schlechten Zustand sind. An den einzelnen Batteriezellen sind an der Oberfläche Säurespuren zu erkennen, die Batterieanschlüsse und Verbindungsstücke sind stark korrodiert. Eine Auffangwanne für eventuell austretende Elektrolytflüssigkeit ist nicht vorhanden. Diese Anlage wurde nicht ordnungsgemäß gewartet.

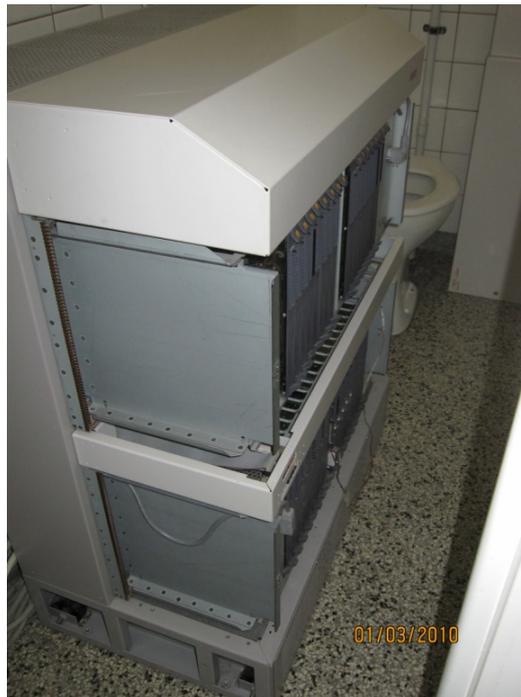
Da die Telefonanlage starke Betriebs-/Lüftergeräusche entwickelt, wurde diese vom Raum der Telefonvermittlung in ein angrenzendes stillgelegtes WC übersiedelt. Die Telefonanlage besitzt eine batteriegestützte USV-Anlage. Deren Werte waren wegen der beengten Raumverhältnisse nicht ablesbar. Wegen der eingeschränkten Zugänglichkeit ist der Aufstellungsort für diese Anlage nicht geeignet.

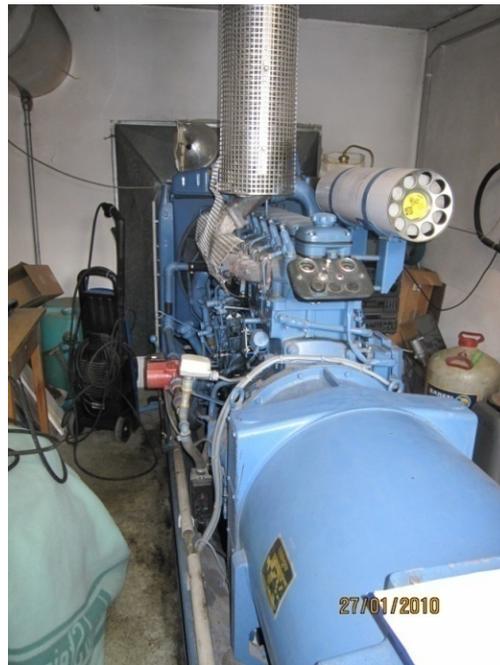
Das Aggregat ist in einem für das Alter entsprechenden Zustand. Die Starterbatterien wurden im Zuge einer Wartung im Jahr 2008 erneuert. Der Raum des Dieselnotstromaggregates wird gleichzeitig zur Lagerung von alten Holzmöbeln, Plastikkanistern, Schachteln und alten elektrotechnischen Geräten verwendet.

Dies ist gemäß ÖVE E5, Teil 1/1989 unzulässig. Die umgehende Behebung dieses Mangels wurde seitens der Verwaltung des LPZ bzw. der LIG zugesichert.
