E-Anlagen

LFS Grottenhof-Hardt

DARSTELLUNG DER PRÜFUNGSERGEBNISSE

Berichtzahl: LRH 30 E 4/2010-17

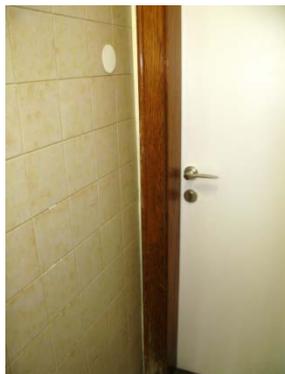
Bild 16 WC 1 OG Verwaltung

Beide Verteiler im Internat 2. OG sind mit OG 2/2 bezeichnet. Diese Verteilerbezeichnungen sind zu korrigieren. Im WC im 1. OG ist eine Installationsdose (Abzweigdose) im Handbereich situiert (Bild 16). Im UG und im 2. OG ist an je einer Schukosteckdose die Abdeckung beschädigt (Bild 17 und 18).

„Die auf Seite 19 (Rohbericht) angeführten Mängel (Verteilerbezeichnungen, Abzweigdose und Schukosteckdose) werden umgehend behoben.

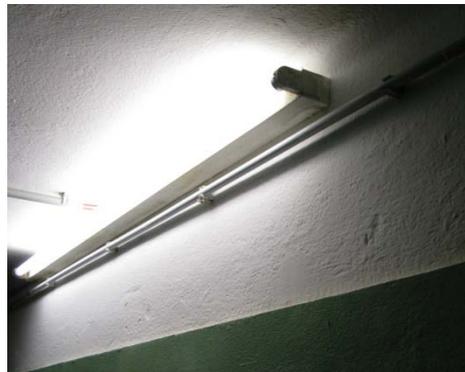
Bild 28 Waschraum

Die Leuchten im Waschraum sind nicht entsprechend feuchtraumgeschützt (Bild 28), die Leuchtstoffbalken im Turnsaalnebenraum sind defekt und auszutauschen (Bild 29). Ein Kunststoffverteiler in schutzisolierter Ausführung, IP 33 mit 2 FI 30mA ist im Schuhraum für Veranstaltungen im Hof vorhanden (Bild 31). Hier fehlt die Bezeichnung der Stromkreise.

Die auf Seite 20 (Rohbericht) angeführten Mängel (Erneuerung der Leuchten) wurden in die Baurevision 2011 aufgenommen und werden nach Budgetfreigabe erneuert.

- die Leuchten im Waschraum neben dem Turnsaal feuchtraumgeschützt auszuführen

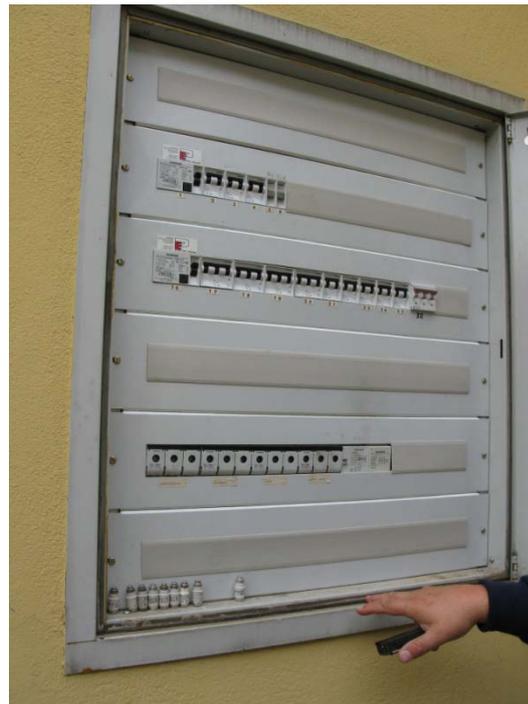
Bild 54 Verteiler Schlachtbrücke

Der Verteiler für die Schlachtbrücke ist in einer Mauernische an der Außenwand eingebaut. Die Türdichtungen sind porös und undicht (Bild 54).

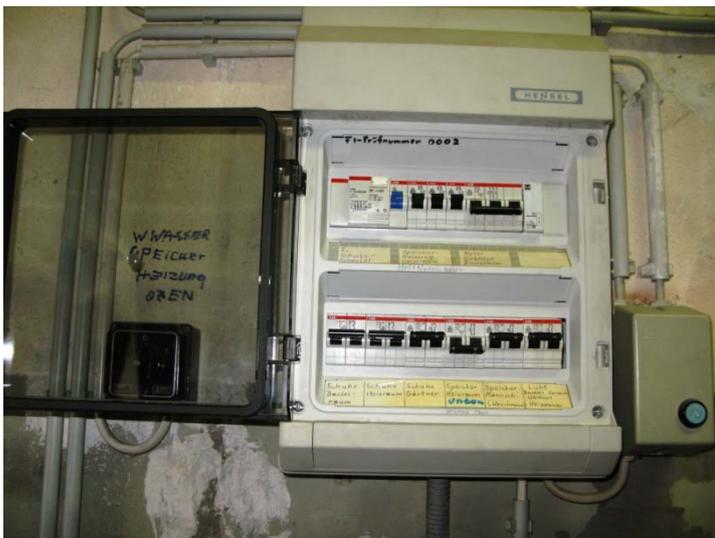
Bild 55 Verteiler Alte Ölheizung

Im Kunststoffverteiler der alten Ölheizung im Schloss ist der 100 mA FI defekt (Bild 55). Es ist weder eine mechanische Auslösung durch die Prüftaste noch eine Auslösung mit Fehlerstrom möglich. Der Austausch durch einen neuen 30 mA FI wurde unverzüglich veranlasst. Im Verteiler der Tischlerei sind 4 FI mit If 100 mA eingebaut. In der Betriebswerkstätte sind Steckdosenabdeckungen zu ersetzen (Bild 59). In der Lehrwerkstätte sind Installationsleitungen bzw. Rohre aus den Halteschellen ausgerissen. Der Verteiler ist nicht versperrt.

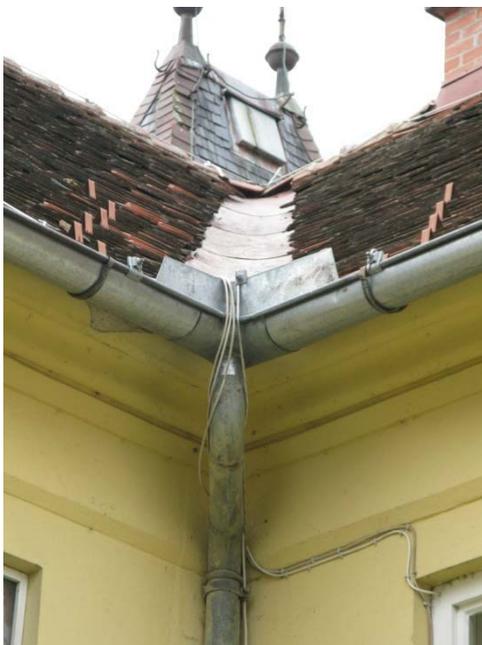
Bild 62 Schlossbereich

Dieser Bereich ist mit einer Blitzschutzanlage geschützt. Es liegt ein Prüfprotokoll vom 18.12.2009 vor. Es wurden keine Mängel laut Attest nach ÖVE E 8049 festgestellt. Die nächste Prüfung ist 2012 erforderlich. Die Annäherung bzw. Anbringung der Stromleitungen (Bild 62) zu metallisch verbundenen Teilen der Blitzschutzanlage ist zu unterbinden.
