E-Anlagen  
LFS Hatzendorf

## DARSTELLUNG DER PRÜFUNGSERGEBNISSE

Berichtzahl: LRH 30 E 3/2010-16

Bei der vorliegenden Prüfung handelt es sich um eine sicherheitstechnische Überprüfung der elektrischen Anlagen der Land- und forstwirtschaftlichen Fachschule Hatzendorf.

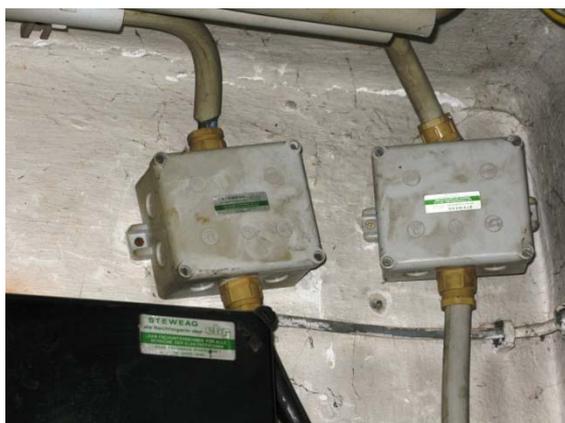
Bild 18 Bügelraum KG

In diesem Bereich befinden sich zwei Aufputzabzweigdosen in Feuchtraumausführung mit defekten Anbauverschraubungen bzw. nicht fachgerechter Installationseinführungen und loser Befestigung (Bild 18). Im Trockenraum/Waschraumbereich, wo auch praktischer Unterricht stattfindet, ist eine herausgerissene Zuleitung zu einer Deckenleuchte, an der auch eine Verlängerungsleitung lose aufgehängt ist bzw. eine weitere freihängende, an Heizungsrohren angebundene Verlängerungsleitung (Bild 19 und 20).

- Sanierung der Leuchte im Trockenraum
- Entfernung der freihängenden Verlängerungsleitungen und fachgerechte Installation der erforderlichen Schukosteckdosen im Waschraum/Trockenraum
- Fachgerechte Sanierung der defekten Feuchtraumabzweigdosen
- Einbau eines 30 mA FI Bauart G

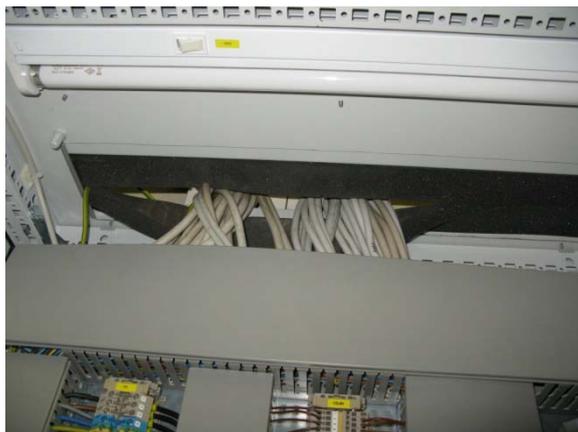
Bild 35 Heizung/Lüftung Küche

In einem Nebenraum der Küche wurde ein neuer Steuerungsverteiler für die Heizung/Lüftung installiert. Die oben liegende Einführung in den Verteiler mit einer undichten Schaumstoffabdichtung entspricht nicht den Erfordernissen für eine Küchen – Küchenfeuchtraumausführung (Bild 35).

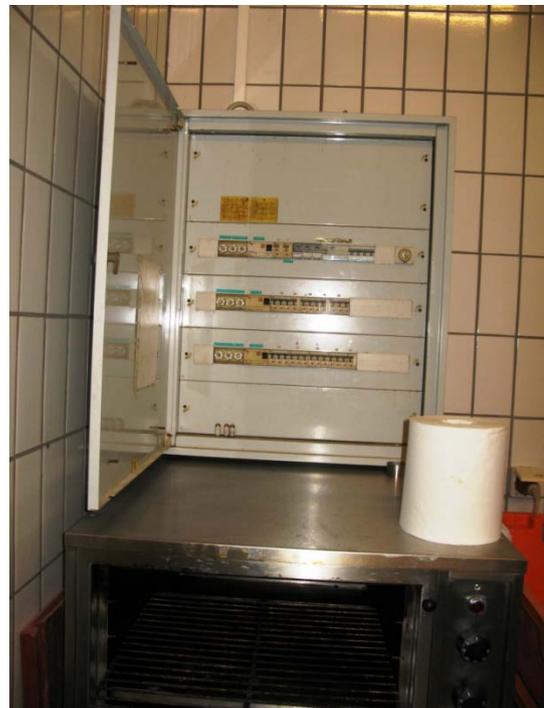
Bild 49 Selchraum

Im **Selchraum** ist ein Stahlblechaufputzverteiler mit drei FI 30 mA unmittelbar über einem Bratofen installiert. Der Verteiler (Bild 49) ist bei Betrieb des Bratofens den aufsteigenden, feuchtwarmen und fetten Dämpfen ausgesetzt.

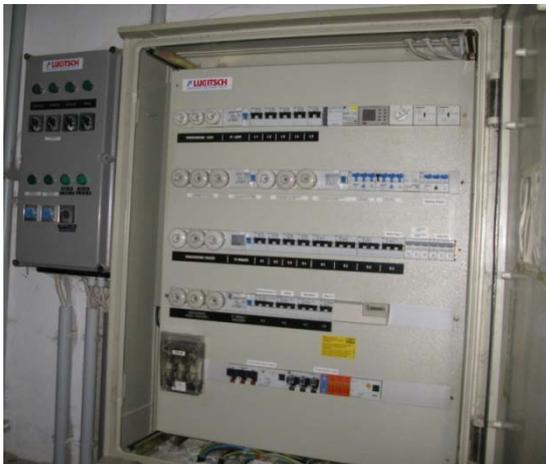
Bild 52 Futterzentrale

In der **Futterzentrale/Bergehalle** befindet sich ein weiterer Verteiler (Kunststoff) des Stallgebäudes mit fünf FI 30 mA und Überspannungsableitern (Bild 52). Bei einem FI ist das Gehäuse beschädigt (Bild 53). Der Verteiler hat kein Schloss und ist nicht verspermt. Die Nullungsverbindung ist über die Klemmen der Befestigungsschiene hergestellt. Die metallischen Futterverteilungen sind geerdet.

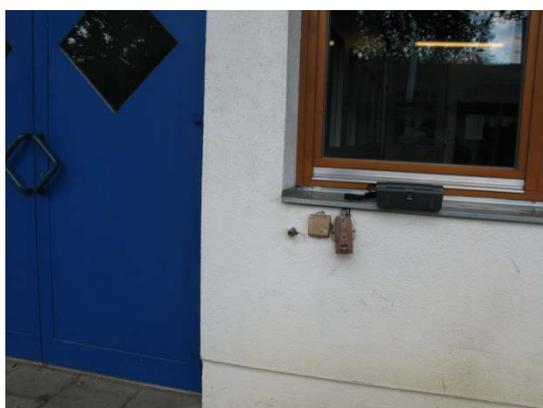
Bild 62 Lehrwerkstätte Hausaußenseite

In der **Lehrwerkstätte** sind bei einigen Schukosteckdosen die Abdeckungen beschädigt. Die Kraftstrom- und Schukosteckdose an der Hausaußenseite sind nicht ordentlich befestigt (Bild 62 und 63). In der Lehrwerkstätte ist die Druckluftleitung nicht in den Potentialausgleich integriert.

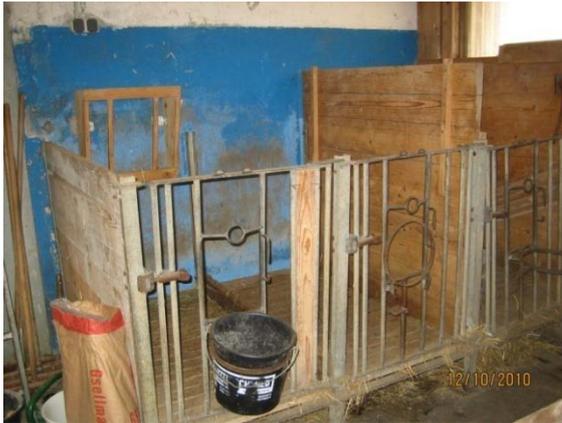
Bild 64 fehlender Potentialausgleich Stall

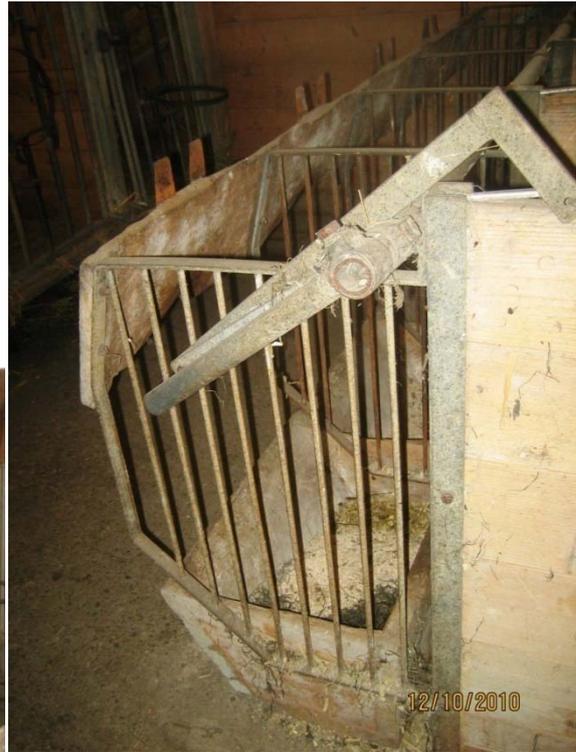
Bild 65 fehlender Potentialausgleich Stall

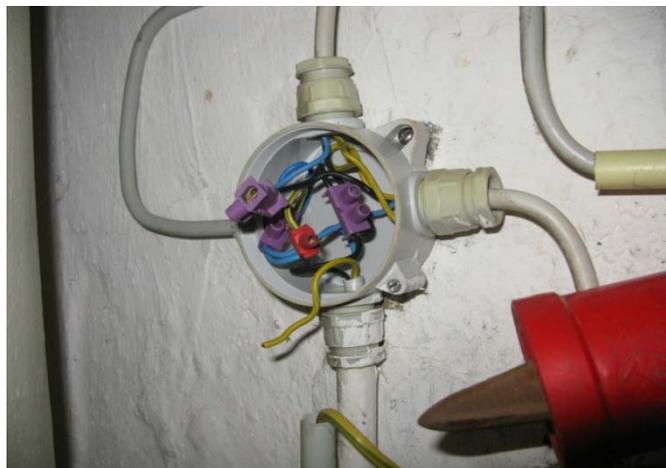
Bild 70 Kellerraum Versuchsanstalt

Durch die Messung und Prüfung wurde im Kellerraum vor der Ölheizung eine Steckdose mit nicht angeschlossenem Schutzleiter gefunden (Bild 70). Dieser Mangel wurde während der Prüfung unmittelbar beseitigt.

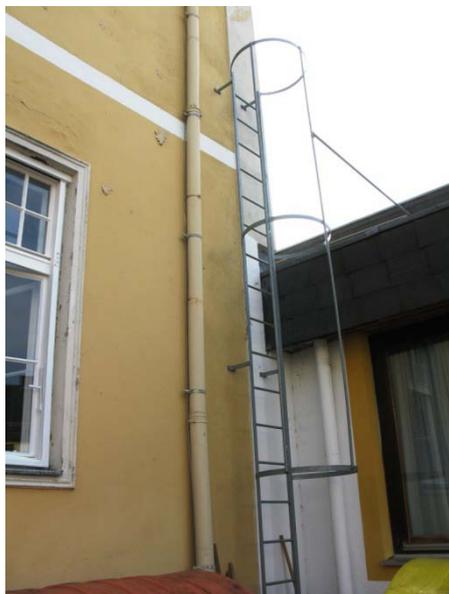
- die untere Feuerleiter, die von der Villa über das Hallenbaddach in den Hof führt (obwohl der obere Abschnitt der Feuerleiter, die vom OG der Villa auf das Hallenbaddach führt, an den Blitzschutz angeschlossen ist - Bild 75)
- die Lichtroste für die Kellerfenster sind nur vor dem Eingangsbereich an den Blitzschutz angeschlossen (Bild 79), alle übrigen – z. B. im Schulhof – nicht
- der Zubau für die Kühlanlage für die Fleischabfälle
- metallische Stiegen und Zugänge beim rückwärtigen Teil des Schlachthauses
- die Absauganlagen in der Tischlerei
- div. metallische Leitungen und Gebilde vor dem parkseitigen Eingang der Villa

Bild 75 Villa-Außenseite – fehlende Blitzschutzeinbindung

Es wird empfohlen, vorhandene Mängel an den Blitzschutzanlagen zu beseitigen, an Gebäuden ohne äußeren Blitzschutz solche Anlagen zu errichten und Überprüfungen, z. B. für das Gebäude des Versuchsreferates, zu veranlassen.

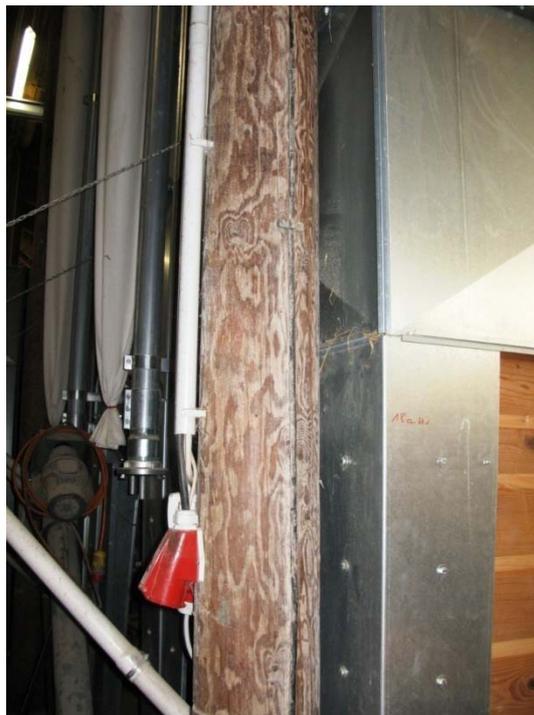
Bild 76 unzulässige Näherung

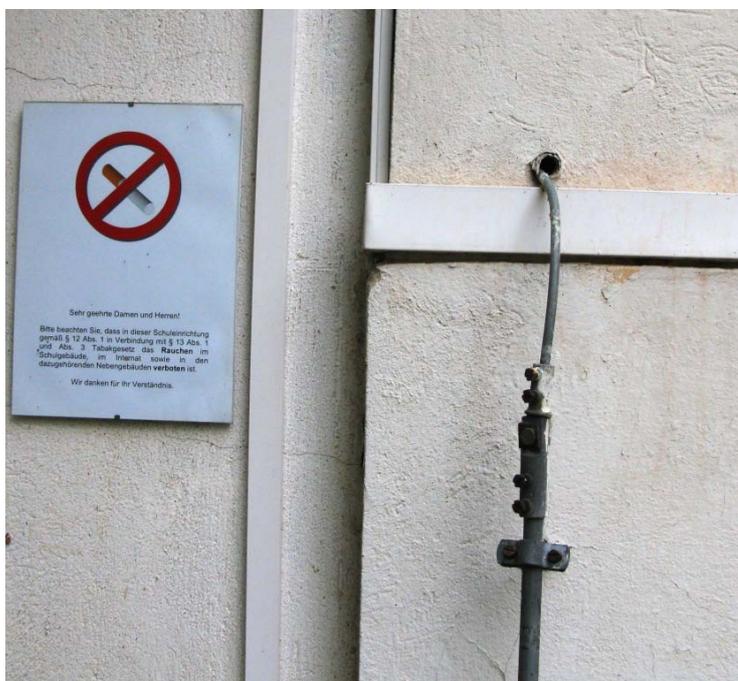
Bild 77 unzulässige Näherung Leitungskanal

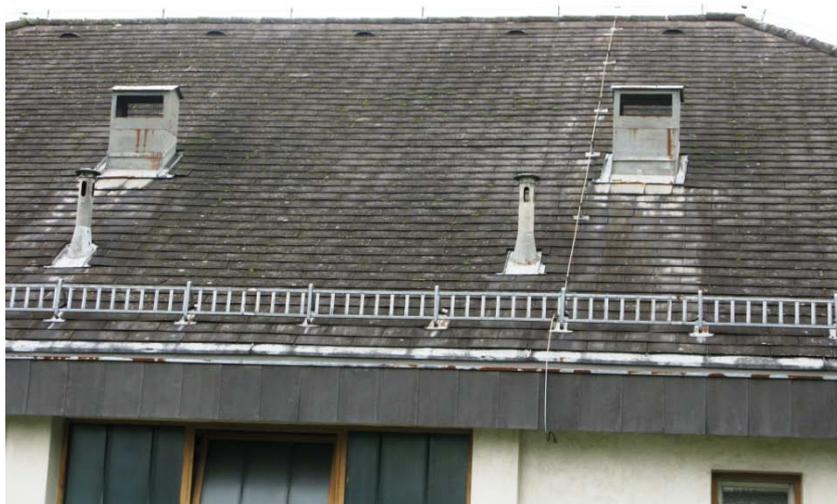
Bild 80 fehlende Einbindung Lüftungsauslass
