BRANDSCHUTZ

**Schul- und Betriebs-
gebäude „Haidegg“**

GZ.: LRH 30 B5/2006-13

Der LRH hat eine **Prüfung des Brandschutzes**

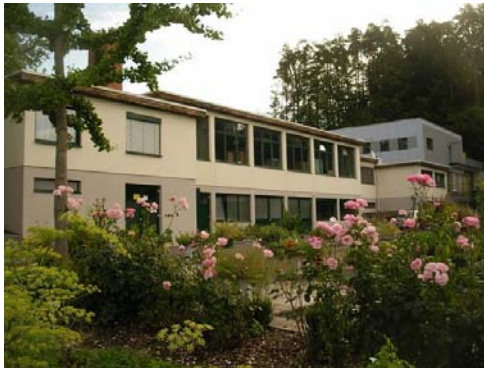
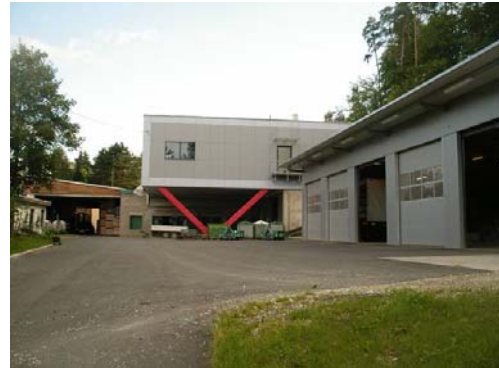
4.1. Das Landwirtschaftliche Versuchszentrum

Das Objekt besteht im Wesentlichen aus 3 Teilbereichen bzw. Gebäuden und zwar aus

- Hauptgebäude (Altbau),
- Labor und Verwaltungstrakt (Neubau)
- Garagen- und Wohngebäude

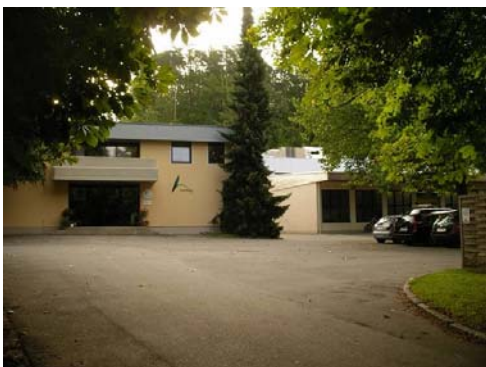
Das Hauptgebäude (Altbau) besteht aus einem Erdgeschoß und einem Obergeschoß. Im Erdgeschoß befindet sich ein Turnsaal, der sowohl für den Schulbetrieb der angrenzenden landwirtschaftlichen Fachschule als auch für Veranstaltungen verschiedenster Art (zB. Weinpräsentationen) genutzt wird. Aus diesem Mehrzwecksaal bestehen drei Ausgänge mit einer Breite von 2 x 80 cm und 1 x 180 cm. Aufgrund dieser Fluchtwegbreiten ist eine max. Belegung dieses Raumes von 220 Personen möglich. Diese Fluchtwege aus dem Saal münden in das Foyer und einen Aufschließungsgang, sodass aus diesem Bereich zwei Fluchtmöglichkeiten bestehen. Die

Hauptausgangstüre aus dem Foyer hat eine Breite von zwei Metern und ist mit einer horizontalen Betätigungsstange gemäß ÖNORM EN 1125 ausgestattet. Festgestellt wird, dass im Saal lediglich über der Haupteingangstüre eine Notleuchte vorhanden ist und diese Leuchte nur bei der Verwendung als Turnsaal ausreichend ist. Bei Veranstaltungen, welche auch in den Abendstunden durchgeführt werden, wäre eine Sicherheitsbeleuchtung gemäß ÖVE E 8002 erforderlich.

Im Obergeschoß befinden sich Büroräume. Diese Räume sind über ein Stiegenhaus aus dem vorbeschriebenen Bereich zugänglich. Des Weiteren besteht noch eine Verbindung zum Neubau. Dieser Bereich ist durch eine Rauchabschlusstüre abgeschlossen.

1. Im Mehrzwecksaal und den anschließenden Fluchtwegen ist eine Sicherheitsbeleuchtung gemäß ÖNORM/ÖVE E 8002 einzurichten und über die ordnungsgemäße Ausführung eine Bescheinigung vorzulegen.
2. Im Mehrzwecksaal müssen bei Durchführung von Veranstaltungen Ausstattungsstoffe, Boden-, Wand-, Deckenbeläge, Dekorationsmaterialien, etc. mind. schwer brennbar (B1), schwach qualmend (Q1), Deckenbeläge überdies auch nicht tropfend (Tr1) gemäß ÖNORM A 3800-1 sein.
3. Für den Turnsaal sind Bestuhlungspläne je nach Art der Veranstaltung gemäß TRVB N 135 auszuarbeiten. Die Bestuhlungen sind entsprechend diesen Plänen unter Einhaltung der erforderlichen Fluchtwegbreiten vorzunehmen.
4. Brandschutzordnung, Brandschutzplan und Alarmplan sind gemäß TRVB O 119 bzw. TRVB O 121 auszuarbeiten.

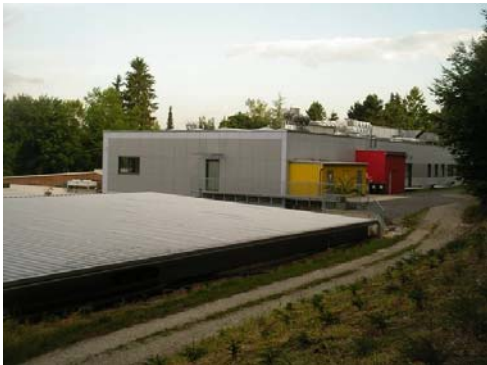
Labor und Verwaltungstrakt (Neubau)

Im Obergeschoß eines zum Teil bestehenden Gebäudes wurden Laborräume eingerichtet bzw. neu errichtet. Dieser Bereich ist in zwei Brandabschnitte unterteilt. Aus jedem Brandabschnitt besteht ein Ausgang direkt ins Freie. Die Fluchtwege sind mit einer Fluchtwegorientierungsbeleuchtung ausgestattet. Die Erste Löschhilfe ist gemäß TRVB F 124 eingerichtet.

Im Außenbereich dieses Labortraktes sind Gaslager für verschiedene technische Gase eingerichtet, welche den entsprechenden Bestimmungen der einschlägigen ÖNORMEN entsprechen.

Im Erdgeschoß dieses Gebäudes sind Räume für verschiedene Nutzungen eingerichtet. Im östlichen Bereich befindet sich die Gerätehalle, daran anschließend eine mechanische Werkstätte. Diese Bereiche sind als eigene Brandabschnitte ausgebildet. Daran anschließend befindet sich ein Lager für Bodenproben, anschließend und als eigener Brandabschnitt ausgebildet, eine Selche für die landwirtschaftliche Fachschule Haidegg.

In einem eigenen Raum, wiederum als eigener Brandabschnitt ausgebildet, ist ein Pflanzenschutzmittellager eingerichtet, welches einen direkt nach außen führenden Fluchtweg besitzt. Daneben anschließend befindet sich, ebenfalls in einem eigenen Brandabschnitt, eine eigene Tankanlage für Diesel.

Hinter diesen Lagerräumen befindet sich der Heizraum, in dem ein Dampfessel aufgestellt ist. Auch dieser Bereich ist als eigener Brandabschnitt ausgebildet. Davor befindet sich eine Durchfahrt in der Kühlcontainer für Obst aufgestellt sind. Weiters existiert ein Weinkeller, daran anschließend ein Füllraum, ein Gärraum und ein Weinlager sowie ein Schaukeller. Gegenüber diesen Räumen befindet sich ein Obstlager.

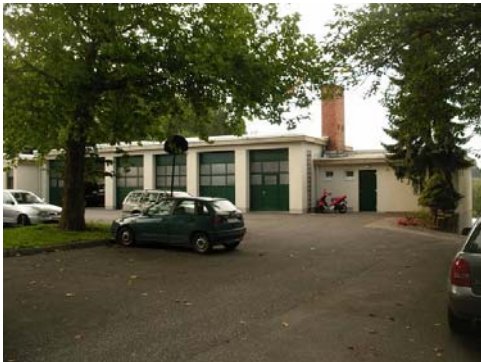
Garagen- und Wohngebäude

Gegenüber den vorbeschriebenen Gebäuden befinden sich Garagen und daran anschließend, durch eine Brandwand getrennt, zwei Wohnungen. Im Anschluss an die Garagen sind Aufenthaltsräume sowie ein Büroraum für die Buchhaltung eingerichtet. Im Untergeschoß befinden sich diverse

Arbeitsräume sowie in einem eigenen Brandabschnitt die Gasheizung.

Festgestellt wird, dass in all diesen Bereichen die Erste Löschhilfe gemäß TRVB F 124 eingerichtet ist. Des Weiteren sind in den erforderlichen Bereichen Fluchtwegleuchten gegeben.

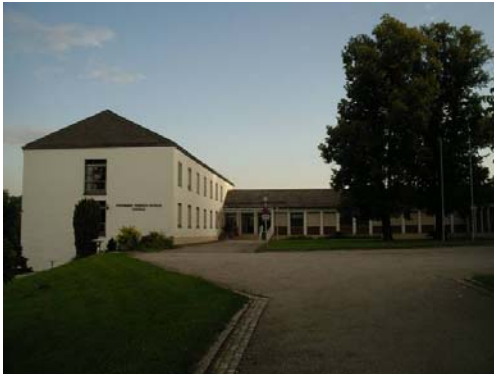
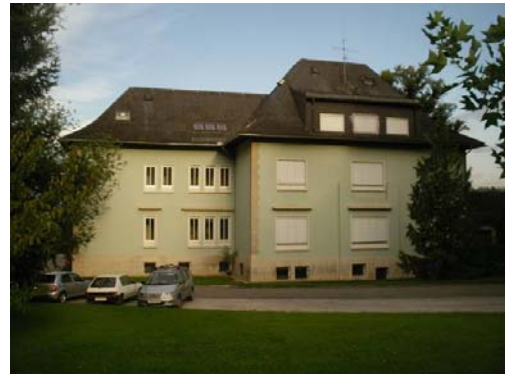
4.2. Die Fachschule für Land- und Ernährungswirtschaft

Das Objekt besteht im Wesentlichen aus 3 Teilbereichen und zwar aus

- Internatsbereich,
- Verbindungsbau und
- Herrenhaus.

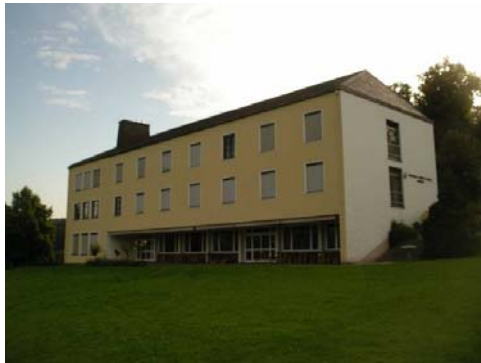
Internatsbereich

Dieser liegt im westseitigen Trakt des Gebäudekomplexes und besteht aus drei Untergeschoßen (UG), einem Erdgeschoß (EG) und einem 1. Obergeschoß (1. OG). Im 3. UG sind als eigene Brandabschnitte ein Heizraum und Lagerräume untergebracht. Im 2. UG befinden sich im Anschluss an den Heizraum diverse Lagerbereiche. Aus diesem Abschnitt besteht ein eigener Fluchtweg direkt ins Freie. Das Hauptstiegenhaus führt von diesem Geschoß bis in das 1. OG. Es ist nicht als eigener Unterbrandabschnitt ausgeführt; entsprechende Abschlüsse zu den Gängen bzw. anschließenden Räumen fehlen. Aufgrund dieser Gegebenheit besteht eine Verrauchungsmöglichkeit über alle Geschoße. Im 1. und 2. UG führen Fluchtwege aus diesem Stiegenhaus

direkt ins Freie. Eine zweite Ausgangsmöglichkeit befindet sich im EG über den dort befindlichen Hauptzugang.

Im 1. UG schließt direkt an das Stiegenhaus der Speisesaal für ca. 120 Personen an. Aus dem Saal führen zwei Ausgänge direkt ins Freie, wobei beide Türen nach innen aufschlagen.

Im Erdgeschoß schließt der Zimmertrakt direkt an das Stiegenhaus an. Als 2. Rettungsmöglichkeit wären hier die Hochrettungsgeräte der Feuerwehr einsetzbar. Dies betrifft auch den Bereich des 1. OG, wo sich ebenfalls ein Zimmertrakt befindet. Die beiden Zimmertrakte sind insgesamt für 60 Personen ausgelegt.

In den Zimmertrakten sind jeweils tragbare Feuerlöscher gemäß TRVB F 124 (2 Stk. N9) vorhanden. Im Bereich des Stiegenhauses steht zusätzlich ein Wandhydrant zur Verfügung. Dieser ist mit alten faltbaren Schläuchen ausgestattet. Eine Fluchtwegorientierungsbeleuchtung ist gemäß TRVB E 102 eingerichtet.

1. Die beiden Stiegenhäuser des Internatstraktes und des Verbindungstraktes sind zu den anschließenden Gängen durch Rauchabschlusstüren E 30-C und zu den anschließenden Räumen durch Feuerschutztüren EI₂ 30-C jeweils abzuschließen. Diese beiden Stiegenhäuser müssen mit Brandrauchentlüftungsöffnungen im obersten Punkt von mind. 1 m² direkt ins Freie ausgestattet werden. Diese Brandrauchentlüftungen müssen vom Erdgeschoßniveau und vom letzten Stiegenabsatz aus in einfacher Weise (auch bei Stromausfall) zu öffnen sein.

2. Alle Notausgangstüren sind mit Panikverschlüssen gemäß ÖNORM EN 179 auszustatten, sodass diese während der Betriebszeit jederzeit von innen geöffnet werden können.

3. Im Speisesaal im 1. UG des Internatstraktes ist die südöstliche Ausgangstüre in Fluchtrichtung aufschlagend umzubauen.
4. Im EG und 1. OG des Internatstraktes sind jeweils die Wandhydranten in der Ausführung 2 gemäß TRVB F 128 im Gangbereich einzubauen.

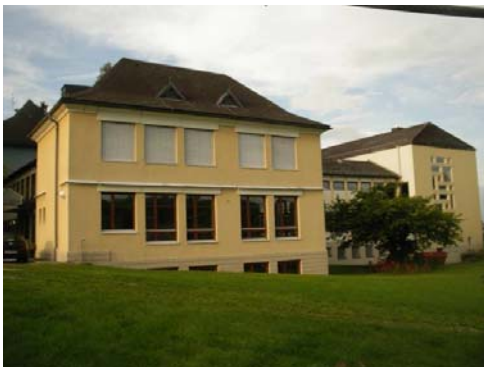
Verbindungstrakt

Dieser besteht aus zwei Untergeschoßen und dem EG. Im 2. UG sind diverse Arbeitsräume untergebracht. Aus diesem Bereich stehen Fluchtmöglichkeiten zum Stiegenhaus des Internatstraktes, zum Stiegenhaus des Verbindungstraktes sowie weiters ein Ausgang aus dem Bügelraum direkt ins Freie zu Verfügung. Der Ausgang aus dem Bügelraum kann nicht jederzeit von innen geöffnet werden, da kein Panikschloss eingebaut ist. Aus dem Webraum steht zusätzlich ein Fluchtweg über ebenerdig angelegte Fenster direkt ins Freie zur Verfügung.

Das Stiegenhaus des Verbindungstraktes führt vom 2. UG bis in das EG und ist offen ausgebildet, sodass Verrauchungsmöglichkeit besteht und eine gesicherte Fluchtbewegung ins Freie nicht gegeben ist.

Im 1. Untergeschoß befinden sich Lehrküchen. In diesen Küchen sind entsprechende Mittel der Ersten Löschhilfe eingerichtet. Zusätzlich besteht jeweils eine zentrale Abschaltungsmöglichkeit der Stromversorgung für alle in den Küchen aufgestellten Geräte. Im Nordwesten befinden sich Wirtschaftsräume und der Personalspeiseraum. In diesem Bereich besteht ein eigener Ausgang direkt ins Freie.

Im Erdgeschoß schließen an das Stiegenhaus des Internatstraktes Büros und Lehrerzimmer an und im nordwestlichen Bereich Klassen.

7. Im 1. UG ist zwischen dem Aufschließungsgang des Verbindungstraktes und dem Müllverarbeitungsraum eine Rauchabschlusstüre E 30-C einzubauen.
8. Im Erdgeschoß des Herrenhauses sind die Zugänge von der Halle bzw. vom Aufenthaltsraum zu folgenden Bereichen durch Rauchabschlusstüren E 30-C abzuschließen: Zugang zur Wendeltreppe, Zugang zum Verbindungsgang sowie Zugänge zum EDV Raum.

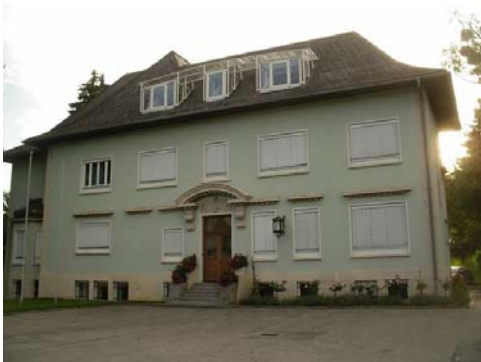
Dieses besteht aus einem UG, einem EG und zwei Obergeschoßen. Zur Erschließung bestehen 2 Stiegenhäuser, wobei das ostseitige Stiegenhaus, welches vom 1. UG bis in das 2. OG führt, als eigener Unterbrandabschnitt ausgeführt ist. Zusätzlich besteht noch eine interne

Wendeltreppe vom 1. UG in das EG, welche eine offene Verbindung zwischen diesen beiden Geschoßen darstellt. Im 1. UG hat der Närraum einen Notausstieg direkt ins Freie. Ebenso besteht ein solcher Notausstieg aus der Backstube. Im Zwischenpodest zwischen 1. UG und EG besteht ein Ausgang aus der ostseitigen Hauptstiege, wobei die Tür nach innen aufschlägt. Im Erdgeschoß befindet sich im Anschluss an die Halle ein EDV-Raum, welcher gegenüber der Halle offen ausgeführt ist. Im 1. und 2. OG sind jeweils Zimmer untergebracht, die gegenüber dem anschließenden Hauptstiegenhaus durch Rauchabschlusstüren abgeschlossen sind. Für dieses Stiegenhaus steht auch eine Rauch- und Wärmeabzugsanlage zur Verfügung.

5. Im Herrenhaus ist die Ausgangstüre aus dem ostseitigen Hauptstiegenhaus in Fluchtrichtung aufschlagend umzubauen.
6. Beim Notausgang im Bügelraum wäre ein Panikschloss anzubringen.

10. Die beiden Zimmertrakte im Internatstrakt (EG und 1. OG) und Zimmerbereiche im 1. und 2. OG des Herrenhauses sind mit einer automatischen Brandmeldeanlage gemäß TRVB S 123 auszustatten und ständig zu betreiben. Das Projekt der Brandmeldeanlage ist vor Errichtung bei einer akkreditierten Prüfanstalt zur Begutachtung einzureichen und vor Inbetriebnahme einer Abnahmeprüfung unterziehen zu lassen. Die Anlage ist so auszuführen, dass bei Ansprechen eines Brandmelders in einem Zimmer zusätzlich zum Hausalarm ein akustischer Alarm ertönen muss.
