E-Technik

Garagen Pflanzengasse

KFZ Prüfhalle Petrifelder-
straße

GZ: LRH 30 S1 – 2005/12

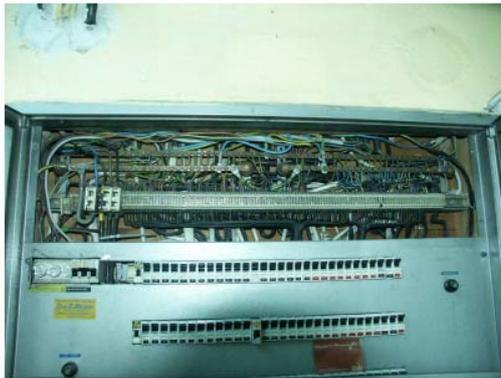
Bild 14

Der Verteiler ist als Unterputzverteiler in Stahlblech ausgeführt (Bild 14, 15).

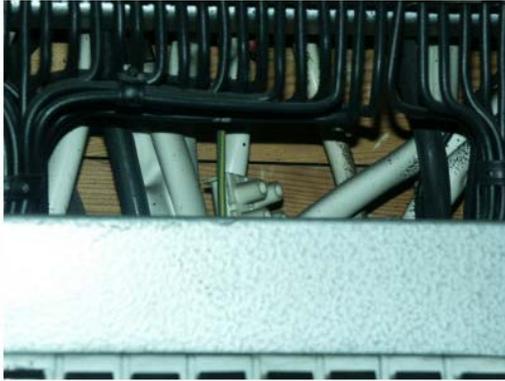
Bild 16

Der Verteiler ist im Innenbereich bereits stark verstaubt und verschmutzt (Bild 16).

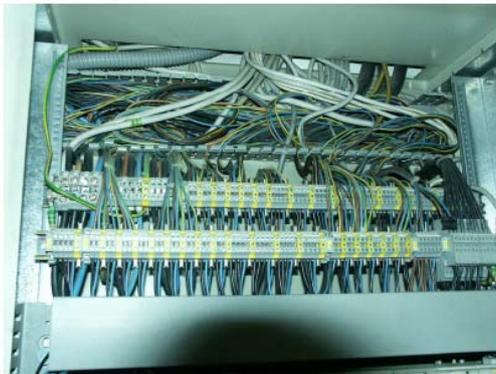
Bild 26

In der Portierloge ist ein Standverteiler zur Versorgung der Beleuchtung und der Steckdosen vorgesehen. Der Verteiler ist als Aufputzverteiler in Stahlblech ausgeführt (Bild 26, 27).

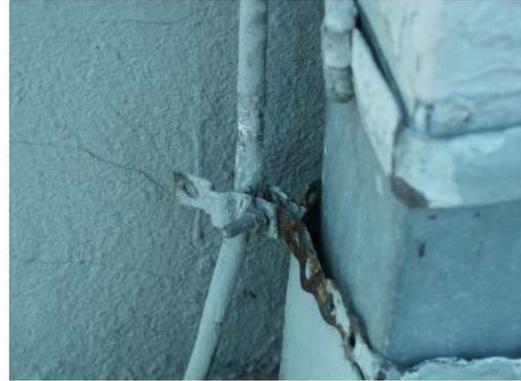
Bild 29

Das Fallrohr ist nicht an die Erdungsanlage angeschlossen (Bild 29).

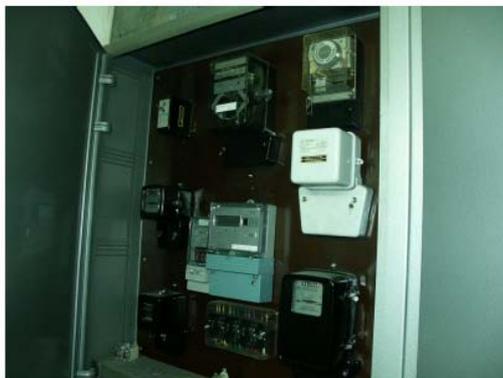
Bild 1

Im 1. Feld sind die Zähl- u. Messeinrichtungen des EVUs untergebracht (Bild 1).

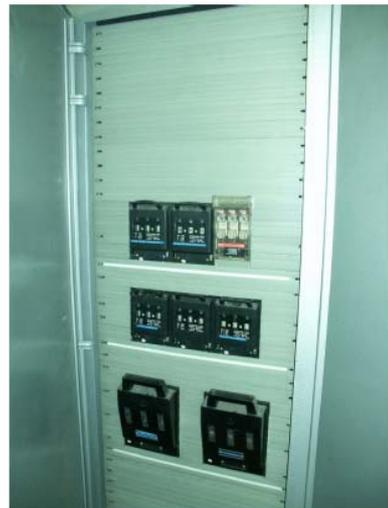
Bild 2

Im 2. Feld sind die Hauptsicherungen (NH-Sicherungslasttrennschalter) untergebracht (Bild 2).

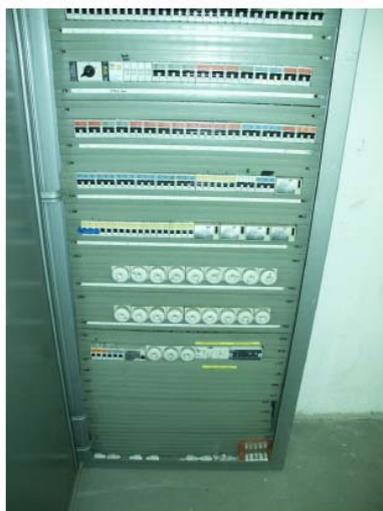
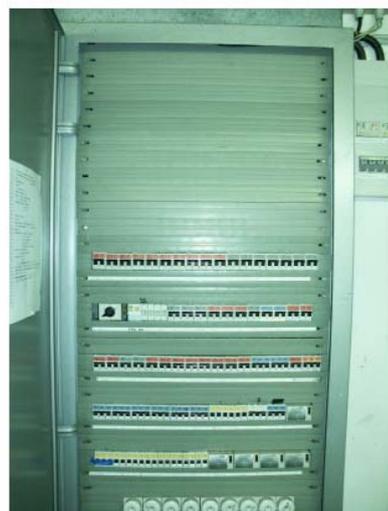
Im 3. Feld sind die Abgangssicherungen sowie die Fehlerstromschutzschalter für die Verbraucher untergebracht (Bild 3, 4).

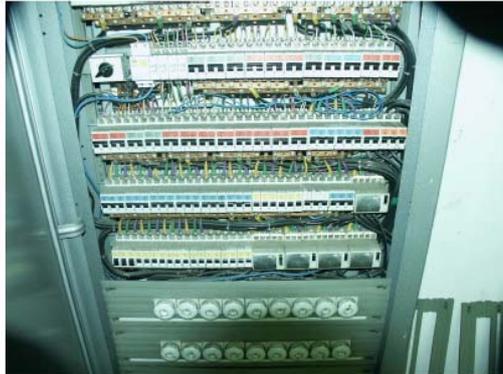
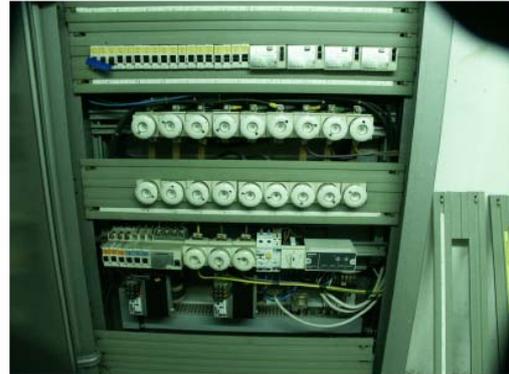
Der Hauptverteiler ist als Standverteiler in Stahlblech einschl. Stahlblechtüre ausgeführt (Bild 5, 6). Der Verteiler stammt aus der Errichtungszeit (ca. 1972).

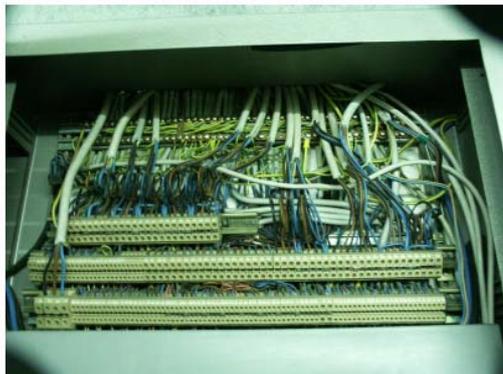
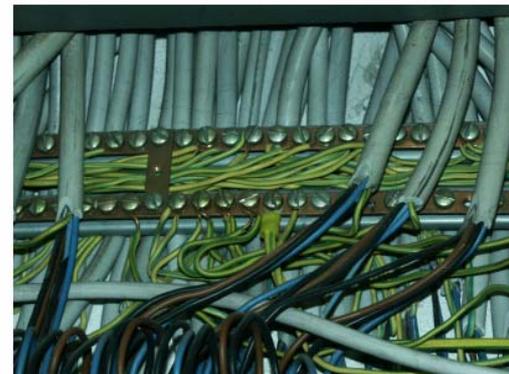
An der PE-Schiene wurden teilweise Mehrfachklemmungen durchgeführt; weiters wurden nachträglich Kabel angeschlossen ohne genaue Zuordnung der Abgänge (Bild 7, 8).

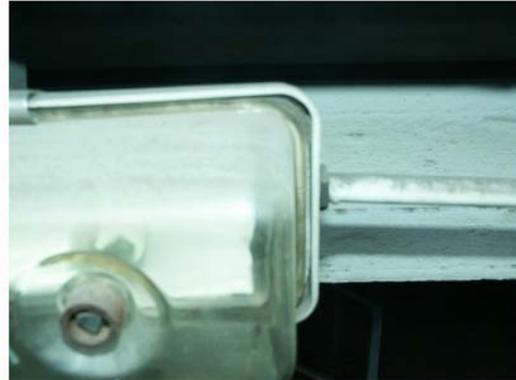
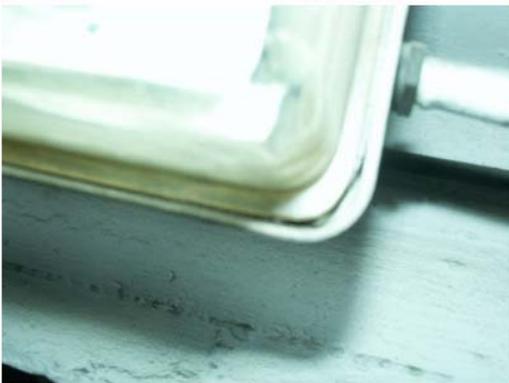
Im Bereich des Montagepodestes ist die Beleuchtung in EX-Schutz-Ausführung ausgeführt, jedoch sind die Abdichtungen bereits zum Teil porös und sind die Leuchten stark verschmutzt (Bild 10, 11).

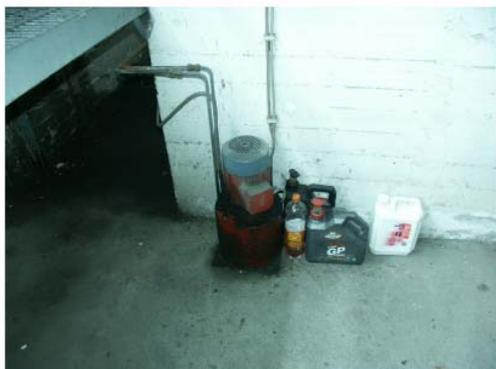
Bild 13

In der Unterfluranlage ist ein Motor mit der Schutzart IP 20 aufgestellt (Bild 13).

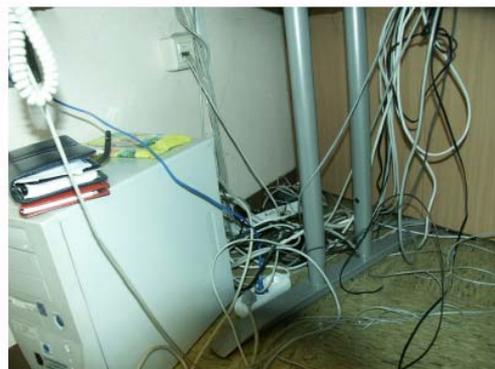
Bild 14

Zur Versorgung der Arbeitsplätze, Kopierer etc. wurden jedoch nachträglich Kabelkanäle installiert und sind im Bereich der Arbeitsplätze Steckdosenverteiler vorgesehen (Bild 14).
