**E-Technik**  
Landwirtschaftliche  
Versuchsanstalt  
Wies

GZ: LRH 30 S 2/2006 – 19

## 1. PRÜFUNGSGEGENSTAND

Der LRH hat stichprobenartig eine sicherheitstechnische Überprüfung der elektrischen Anlagen des Landwirtschaftlichen Versuchszentrums in Wies durchgeführt.

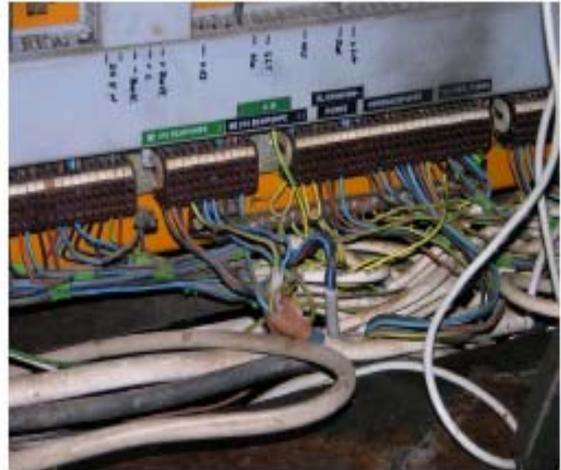
Bild 7

Der Hauptverteiler befindet sich im Heizraum. Der Verteiler ist als Aufputzstahlblechverteiler ausgeführt und stammt aus dem Zeitraum der Ersterrichtung (Bild 1 – Bild 7). Die Absicherung erfolgt im Wesentlichen mittels Schmelzsicherungseinsätzen.

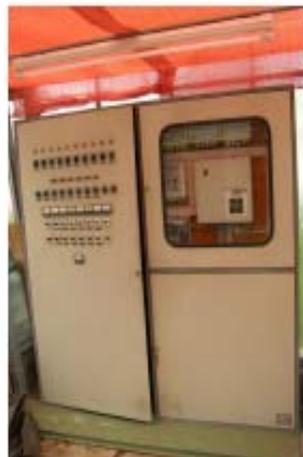
Bild 19

Die Installationen sind vorzugsweise als Aufputzfeuchtrauminstallation ausgeführt. Es wurde kein Mangel festgestellt (Bild 19).

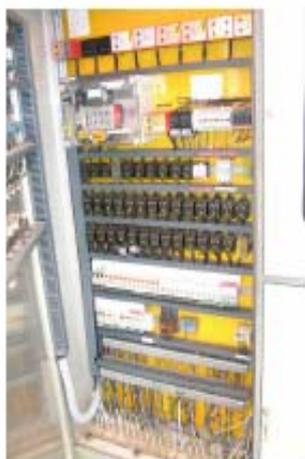
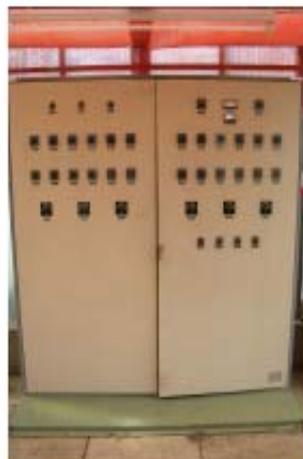
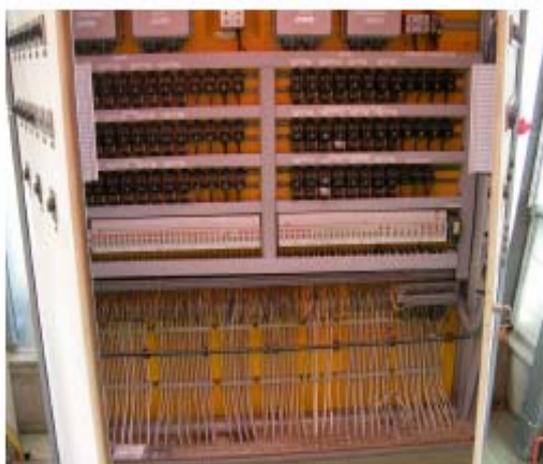
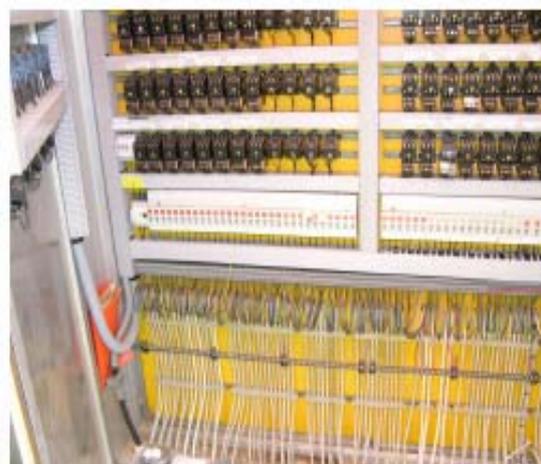
Im Bereich der Glashäuser befinden sich zwei Haupt- und Regelverteiler für die Steuerung und Regelung der Heizung und Lüftung (Bild 20 – Bild 24).

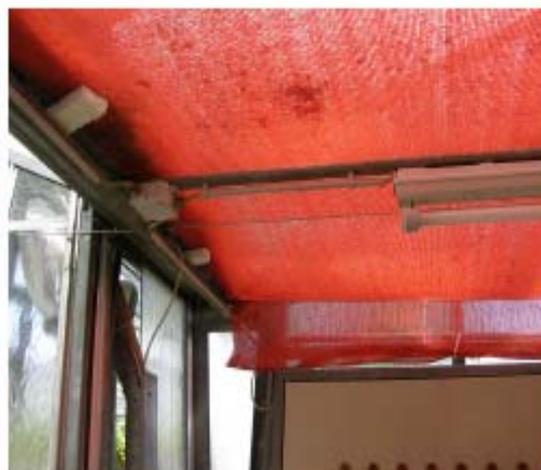
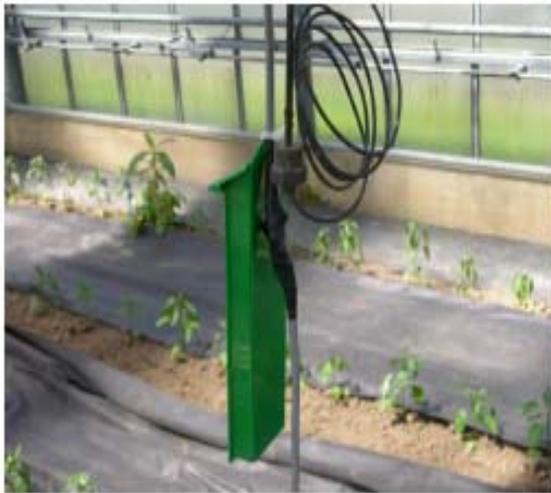
Die allgemeinen Installationen sind vorzugsweise als Aufputzfeuchtrauminstallationen ausgeführt. Soweit erkennbar, sind alle Kabeleinführungen entsprechend gedichtet (Bild 25, Bild 30).

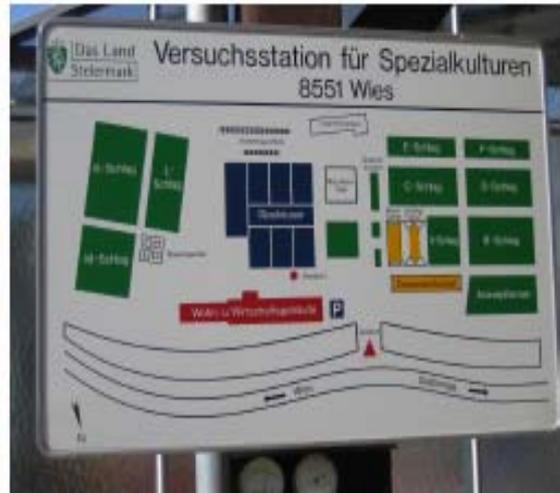
Bild 31

Für eine Steuerverkabelung der Belüftungs- und Beschattungsanlage (Oreon) ist ein Kabel mittels Einzelklemmen zusammengeschaltet und mit Isolierband umwickelt (Bild 31).
