GZ: LRH 30 S1 – 2005/12

I. PRÜFUNGSGEGENSTAND

Der LRH hat eine stichprobenartig vorgenommene sicherheitstechnische Überprüfung der elektrischen Anlagen folgender Objekte durchgeführt:

- Ausbildungszentrum Andritz
- Landesaltenpflegeheim Kindberg
- Landesaltenpflegeheim Knittelfeld
- Landesmuseum Joanneum, Neutorgasse

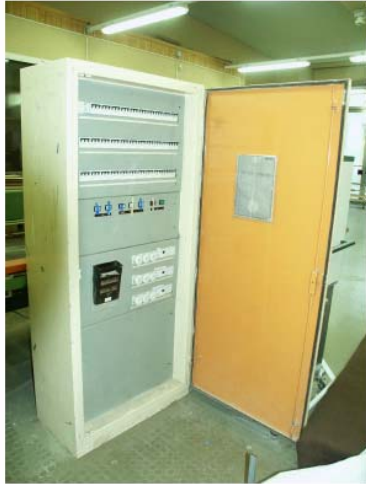
Bild 17

Der Verteiler ist als freistehender Standverteiler in Stahlblech ausgeführt (Bild 17).

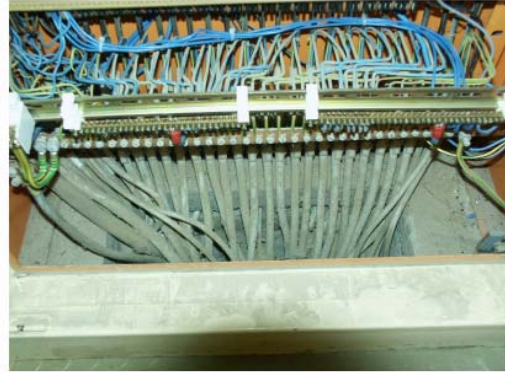
Bild 18

Die Kabeleinführung erfolgt von unten und ist diese komplett offen (Bild 18).

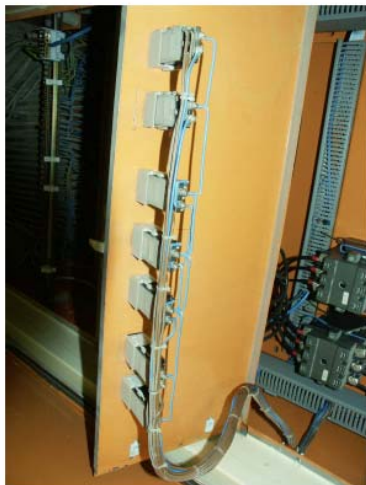
Bild 19

In der klappbaren Verteilerabdeckung sind elektrische Betriebsmittel (Taster) eingebaut. Die Verteilerabdeckung ist nicht geerdet (Bild 19).

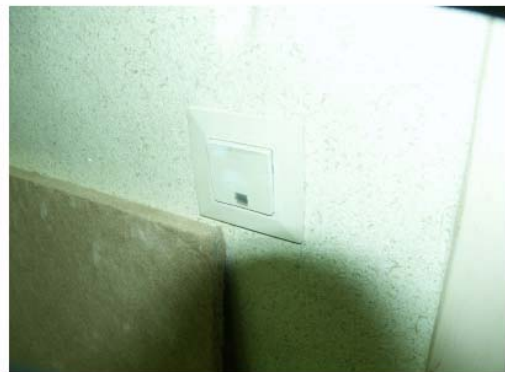
Bild 20

Im Bereich des Eingangs ist ein Unterputzschalter in Schutzart IP 20 ausgeführt (Bild 20). Im Bereich des Übergangs zur neben liegenden Werkstätte ist eine Schukosteckdose im Kabelkanal in Schutzart IP 20 montiert (Bild 21).

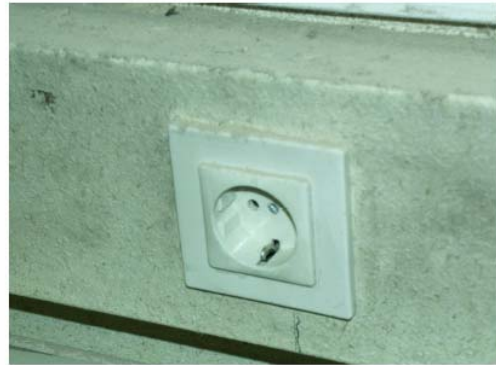
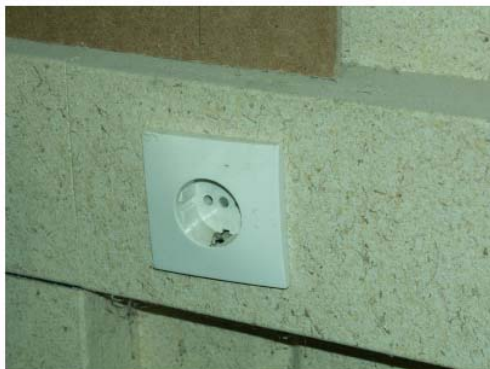
Im Bereich der angrenzenden Werkstätte ist an der Außenwand ein Kabelkanal mit Schukosteckdosen in Schutzart IP 20 montiert (Bild 22, 23).

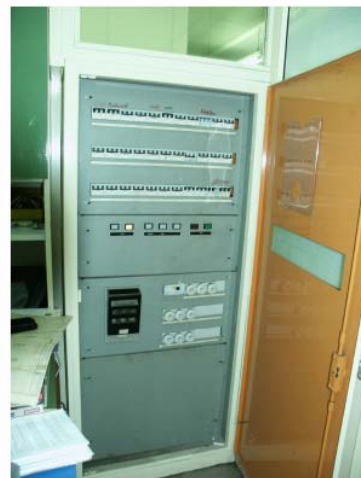
Bild 24

Der Verteiler ist als Standverteiler in Stahlblech ausgeführt (Bild 24).

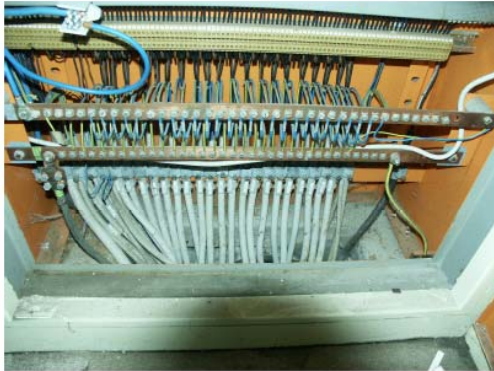
Bild 25

Die Einführung in den Verteiler erfolgt von unten und ist diese offen (Bild 25).

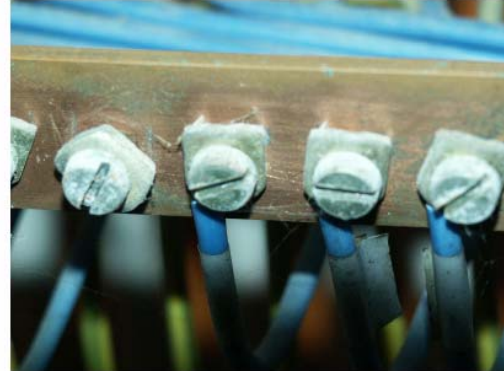
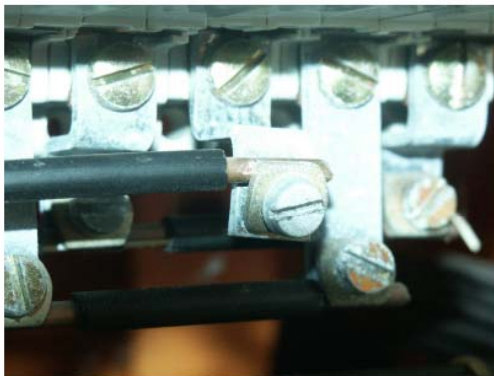
Die Schraubklemmen sowie die Verschienung der Automaten sind bereits oxidiert (Bild 26, 27).

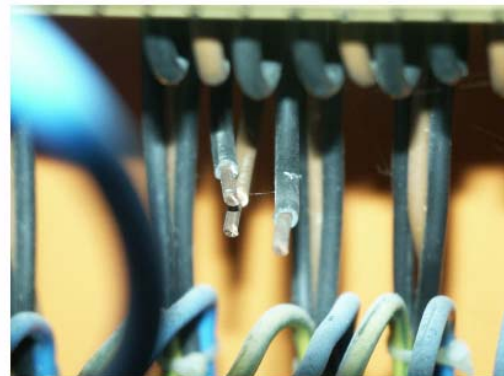
Bild 28

Es sind abgetrennte und frei liegende abisolierte Leitungen im Verteiler vorhanden (Bild 28).

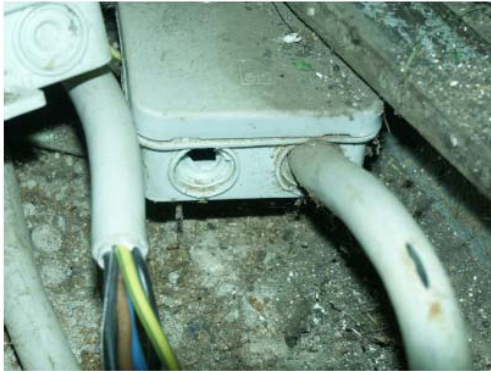
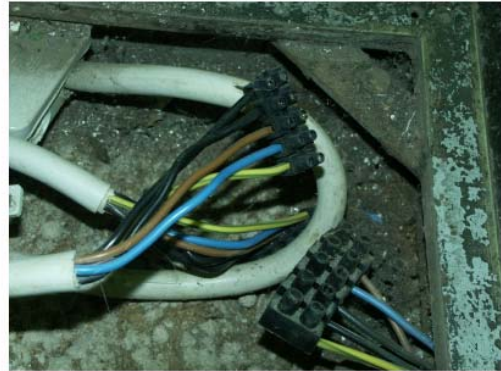
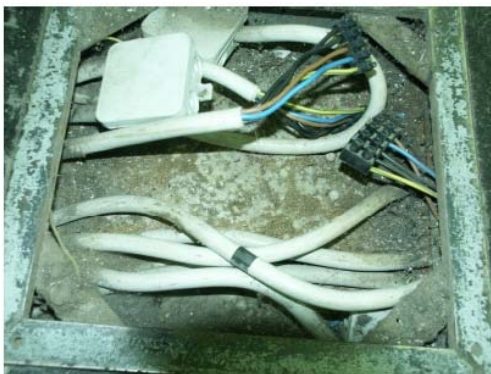
Im Unterflurkanal sind Abzweigdosen, welche aufgrund von geöffneten Kabelführungen nicht mehr staubdicht sind, ausgeführt. Weiters sind Klemmungen mittels EKL im Bodenkanal durchgeführt (Bild 29, 30, 31).

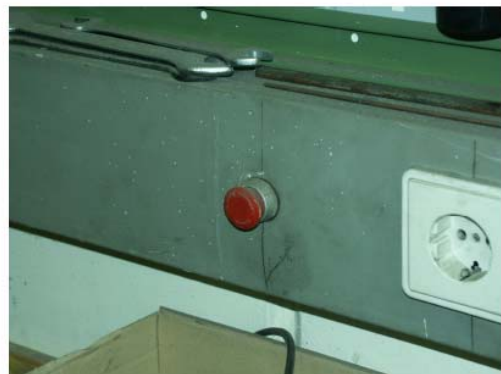
Bild 32

Im Bereich der Kabelkanäle sind teilweise Not-Aus-Taster vorgesehen (Bild 32).

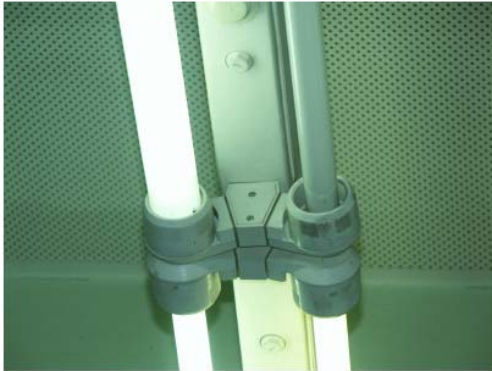
Bild 33

Die Beleuchtung ist mittels abgehängtem Tragschienensystem und frei strahlenden Lichtleisten ausgeführt. Die ursprüngliche Schutzart ist aufgrund zum Teil fehlender Dichtungsringe nicht mehr gegeben bzw. wurden neue Leuchtmittel mit geringerem Durchmesser nachträglich eingebaut (Bild 33).

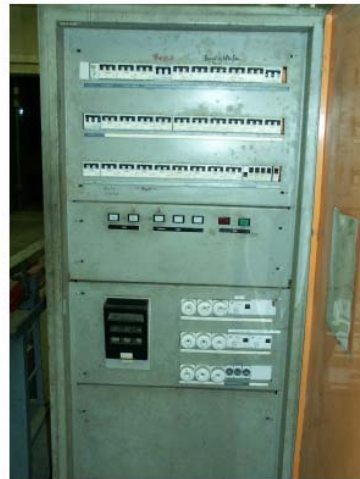
Bild 34

Der Verteiler ist ebenso wie die vorgenannten Verteiler im Werkstättenbereich als Standverteiler in Stahlblech ausgeführt (Bild 34).

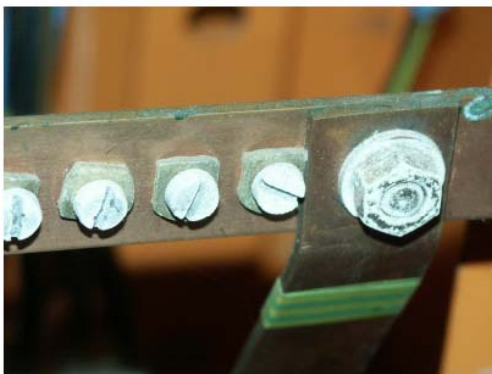
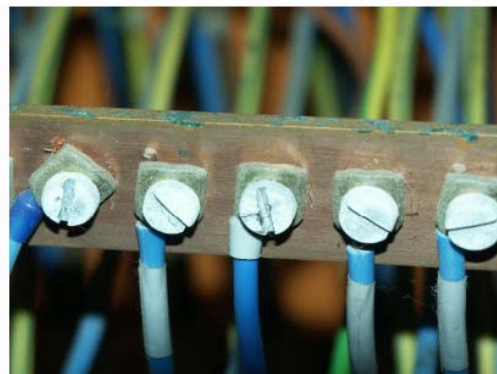
Der Verteiler ist ebenso stark verschmutzt und sind die Klemmen bereits oxidiert (Bild 35, 36).

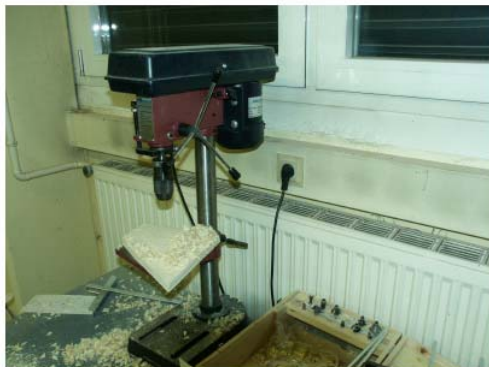
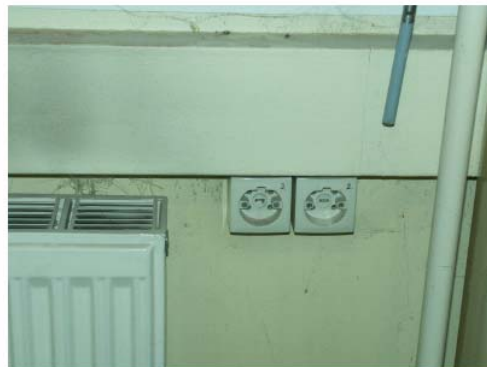
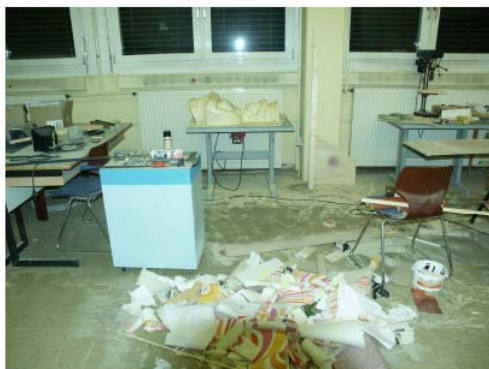
Es werden jedoch in der Kreativwerkstätte ebenso Tischlerei- und Hobelarbeiten durchgeführt (Bild 37, 38, 39).

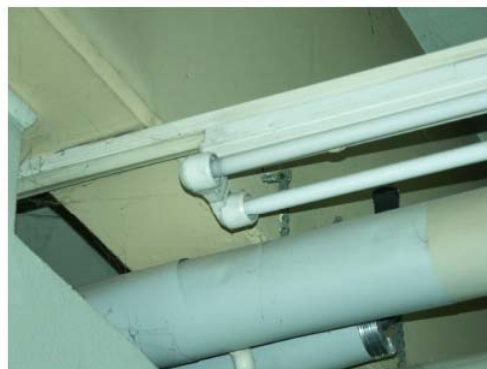
Bild 40

Hier ist die ursprüngliche Schutzart aufgrund der jetzigen baulichen Größe der Leuchtstoffröhren nicht mehr gegeben (Bild 40). Weiters ist die Beleuchtung stark beansprucht und desolat (Bild 41-45).

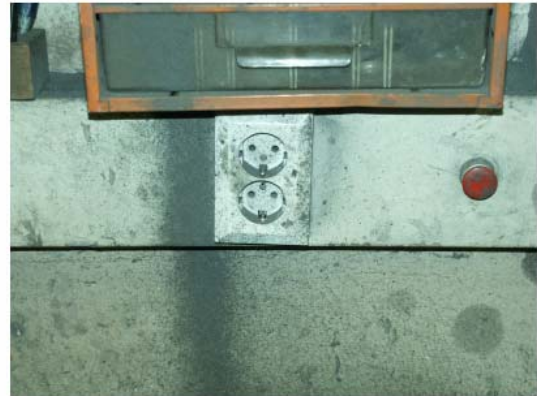
Bild 49

Die Installation erfolgt mittels thermoplastisolierten Mantelleitungen ausgehend vom Verteiler über Unterflurkanäle und über PVC-Kabelkanäle. In den Kabelkanälen sind stark verschmutzte Schukosteckdosen in IP 20 ausgeführt (Bild 50, 51).

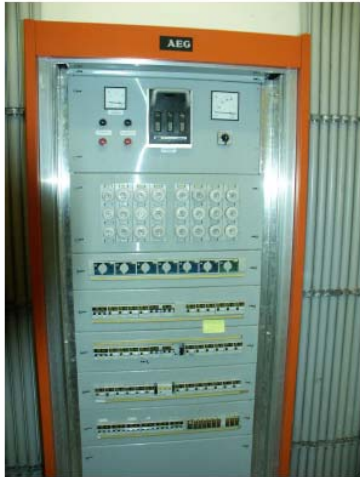
Landesrechnungshof
Überprüfung von Objekten des Landes
Ausbildungszentrum
Graz - Andritz

Der Verteiler ist als Standverteiler in Stahlblech ausgeführt (Bild 53).

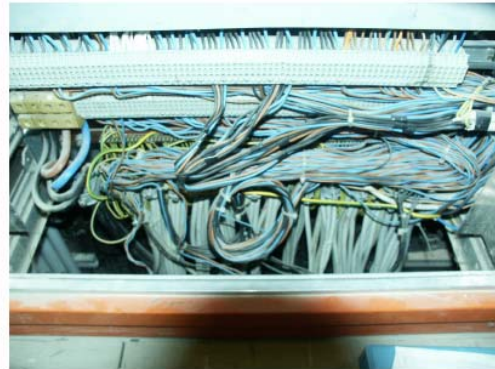
Bild 53

Als Schutz gegen direktes Berühren ist eine Verteilerabdeckung aus PVC, welche nur mittels Werkzeug abnehmbar ist, vorgesehen. Die Kabeleinführung erfolgt über den Doppelboden von unten und ist offen (Bild 54).

Bei der PE-Schiene wurden Mehrfachklemmungen durchgeführt (Bild 54, 55).

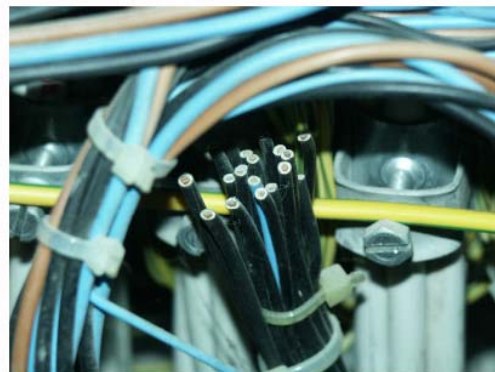
Bild 55

Im Verteiler sind abgetrennte unisolierte Aderleitungen (Bild 56) vorhanden.

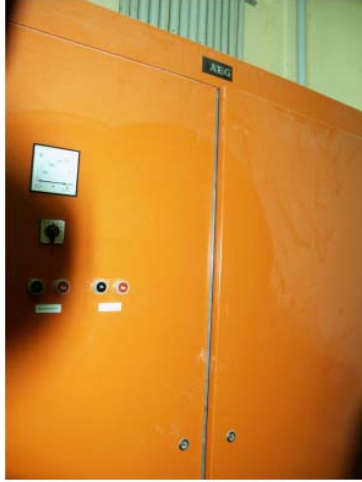
Bild 61

Es ist eine Verteilerabdichtung zur Türe vorhanden, jedoch ist diese bereits de-
solat und ist die Verteilertüre auch nicht verschlossen (Bild 61, 62).

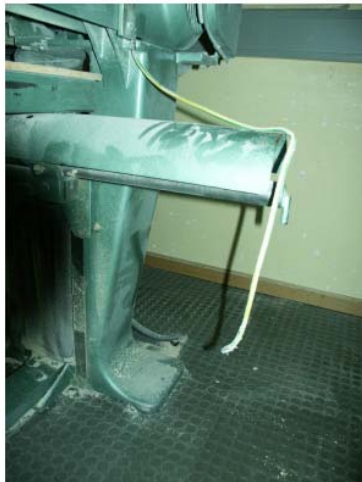
Bild 63

Der Potentialausgleich der großen Bandschleifmaschine ist nicht angeschlossen (Bild 63).

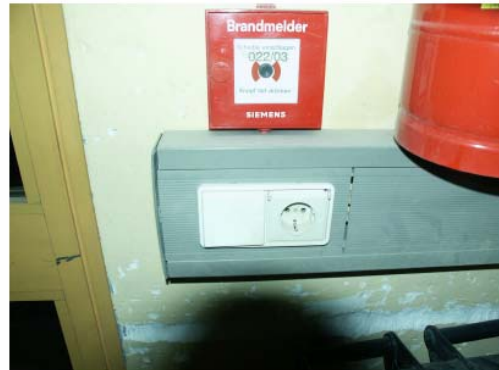
Bild 64

Im Bereich des Ausgangs sowie bei der Tür Richtung angrenzende Werkstatt ist der Klappdeckel der Schukosteckdose kaputt (Bild 64, 65).

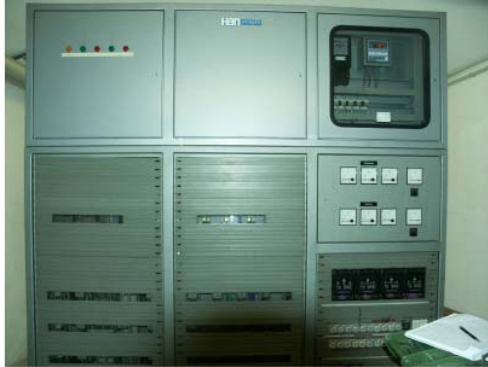
Bild 1

Der Hauptverteiler befindet sich im Kellergeschoß in einem eigenen Raum (Bild 1, 2). Es ist keine Kennzeichnung der elektrischen Betriebsstätte gemäß ÖVE-E5 vorhanden.

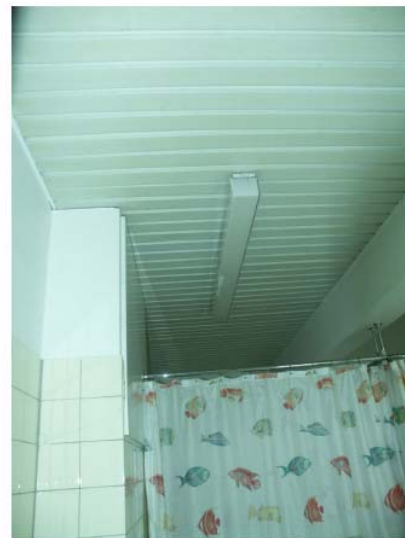
Bild 4

In der Abteilung 1 - EG im Waschraum gegenüber der Tagesbetreuung Raum Nr. 48 ist bei der Anbauleuchte die opale Abdeckung kaputt (Bild 4, 5).

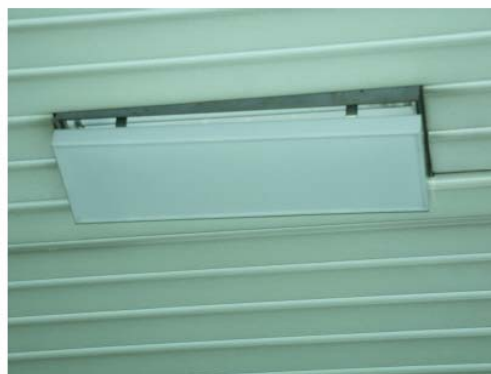
Bild 6

Im Besucher WC im EG, Abteilung 1, ist die Beleuchtungsabdeckung defekt (Bild 6).

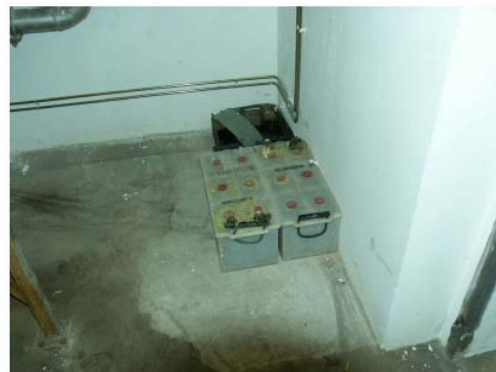
Bild 16

Die Batterien für beide Aggregate sind frei am Boden aufgestellt (Bild 16, 17).

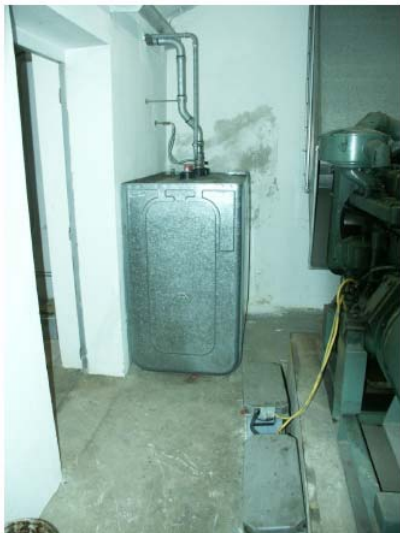
Bild 17

Im ersten Aggregaterraum ist ein Tank mit einem Füllvermögen von ca. 1000 Litern aufgestellt (Bild 17).

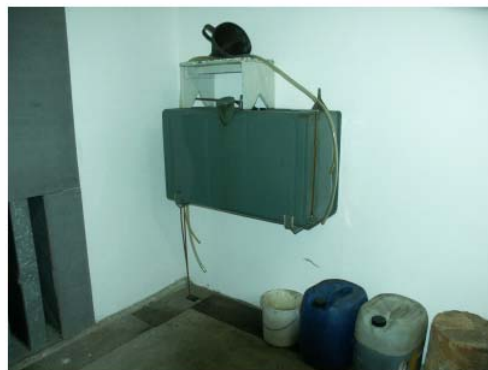
Bild 18

Im zweiten Raum ist ein Tank mit einem Füllvermögen von ca. 300 Litern an der Wand montiert (Bild 18).

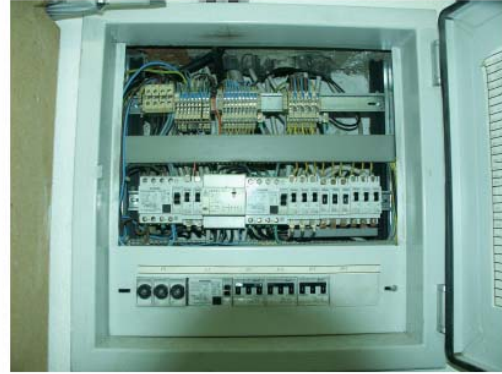
Bild 6

Es fehlen bei zwei Reihen die Verteilerabdeckungen (Bild 6).

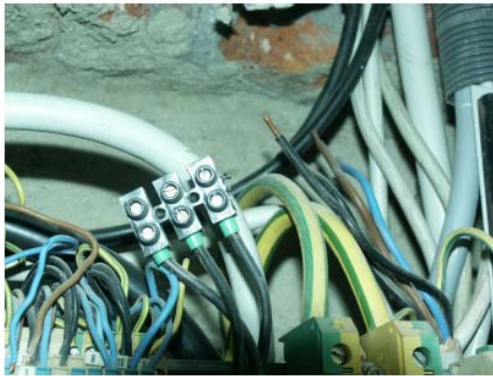
Bild 7

Es ist eine Klemmung mittels EKL durchgeführt (Bild 7).

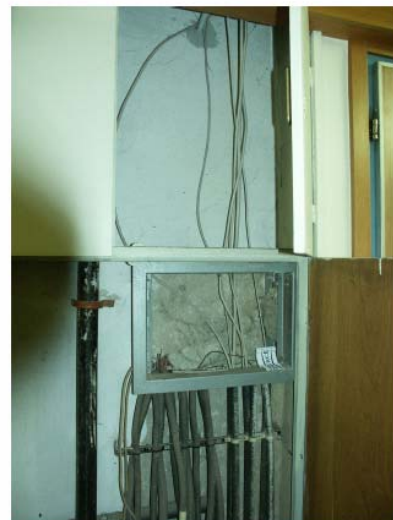
Bild 8

Die Steigleitungen sind hinter einer Holzverkleidung teilweise nicht befestigt und sind abgetrennte Leitungen im Steigschacht vorhanden (Bild 8).

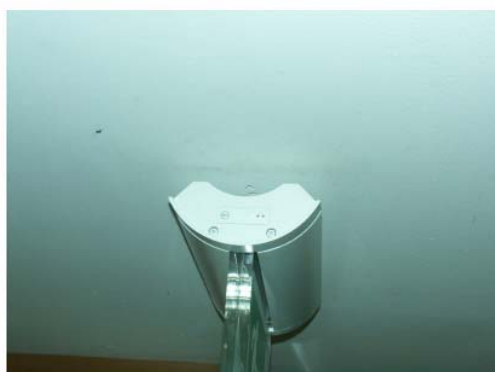
Bild 9

Im Bereich des Verteilers 1 ist die Sicherheitsleuchte nicht ordnungsgemäß befestigt (diese ist nur mit einer Schraube befestigt Bild 9).

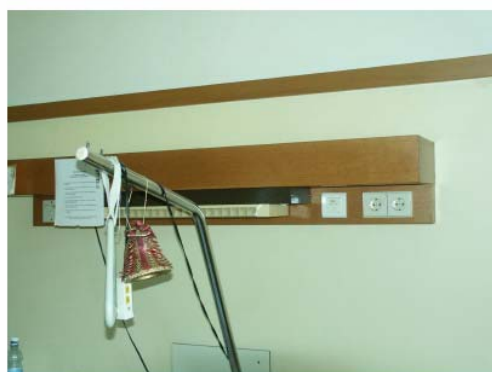
Bild 10

Die Installation in den Stationszimmern erfolgt in Unterputzausführung und sind in Bettensets mit Holzverkleidung ausgeführt. Die Bettensets wurden nicht im Detail geprüft (Bild 10).

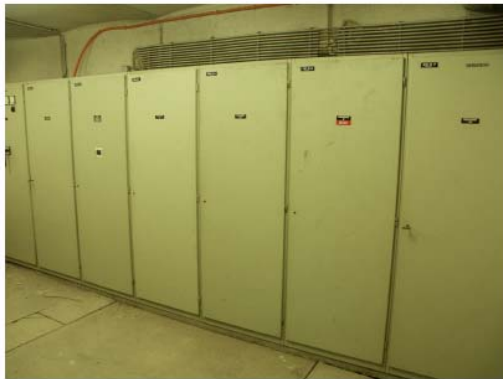
Bild 1

Der Verteiler ist als Standverteiler aus Stahlblech mit Türen ausgeführt (Bild 1). Als Schutz gegen direktes Berühren der aktiven Teile sind Abdeckungen aus Metall, welche nur mit Werkzeug entfernbar sind, vorhanden.

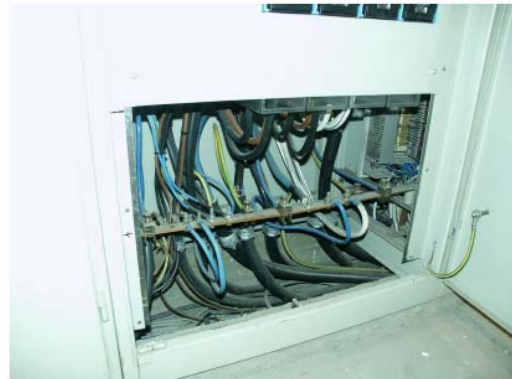
Bild 2

Am Hauptverteiler (Feld 2) ist an den abgehenden Kabeln keine eindeutige Zuordnung der Schutzleiter und Neutralleiter (fehlende Bezeichnung der Leitungen) gegeben (Bild 2).

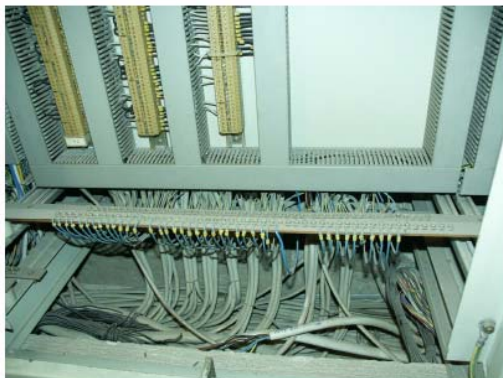
Bild 3

Am Allgemeinverteiler (Feld 3 – 7) sind vorwiegend einpolige Leitungsschutzschalter eingebaut. Die abgehenden Schutzleiter und Neutralleiter sind an der Abgangsschiene bezeichnet und nummeriert. Dh eine Zuordnung zu den jeweilig zugehörigen Stromkreisen und Außenleitern ist gegeben (Bild 3).

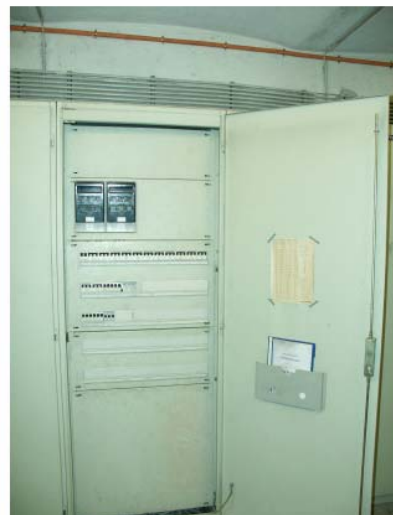
Bild 4

In den einzelnen Verteilerfeldern sind die Verteilerpläne untergebracht (Bild 4).

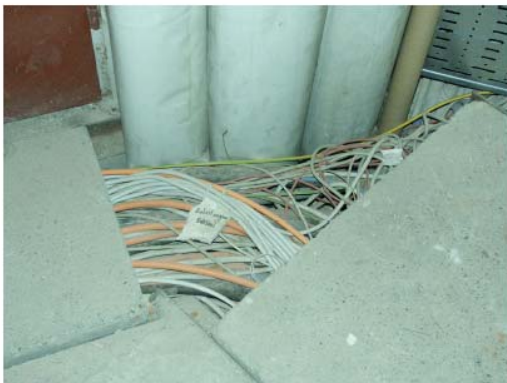
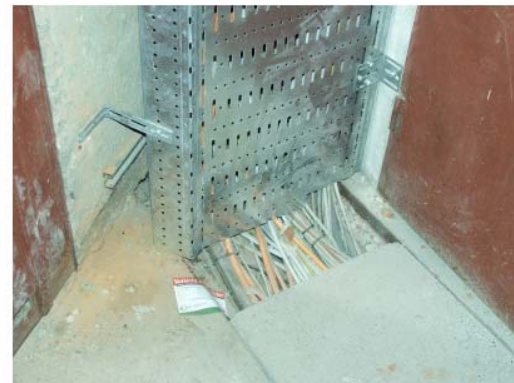
Abgehend vom Hauptverteiler erfolgt die Leitungsführung in einem Bodenschacht, welcher mit Betonplatten abgedeckt ist. Teilweise sind jedoch die Kabel und Leitungen nicht durch Betonplatten abgedeckt (Bild 7, 8).

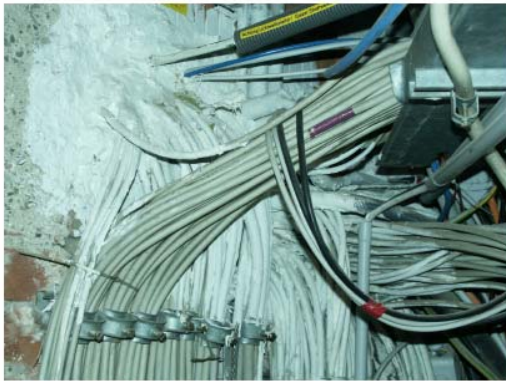
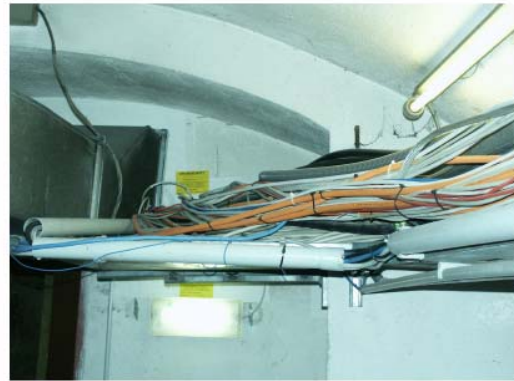
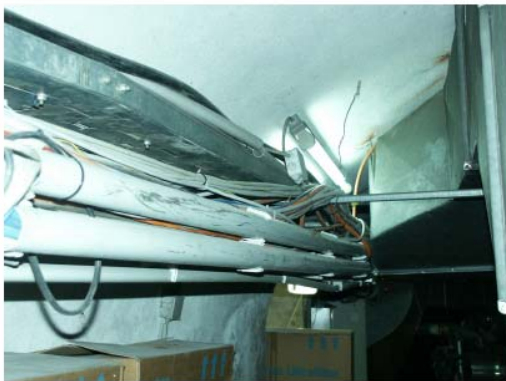
Insbesondere im Bereich der Haustechnikanlagen sind die Kabeltassen zu mehr als zwei Dritteln überfüllt (Bild 9, 10, 11).

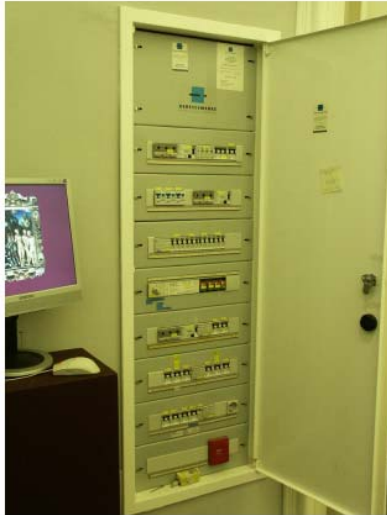
Bild 13

Der Verteiler ist direkt neben dem Eingang vom Stiegenhaus als Unterputzverteiler in Stahlblech ausgeführt (Bild 13). Der Verteiler wurde im Jahre 1999 neu errichtet. Eingebaut sind insgesamt sieben Fehlerstromschutzschalter.

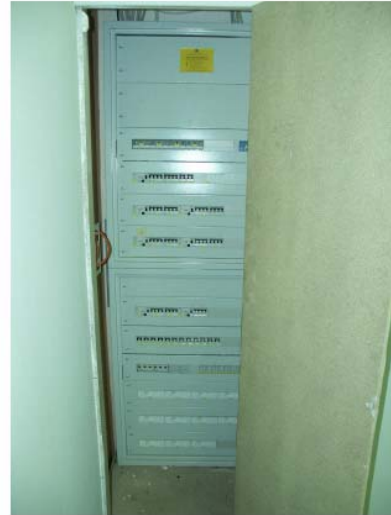
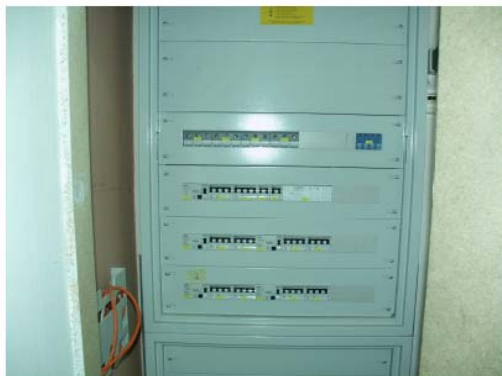
Der Verteiler ist als Aufputzverteiler hinter einer Stellwand untergebracht und über eine Tapetentüre zugänglich. Eine Kennzeichnung an der Tapetentüre, dass sich dahinter ein Verteiler befindet, ist nicht vorhanden (Bild 14, 15).

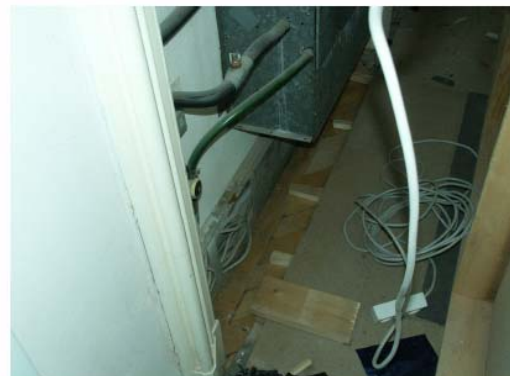
Bild 16

Die Installationen erfolgen vorwiegend als Unterputzinstallationen für die Schukosteckdosen und teilweise als Aufputzinstallationen mittels thermoplastisolierter Mantelleitungen verlegt in Rohren bzw. frei verlegt hinter den Stellwänden (Bild 16).

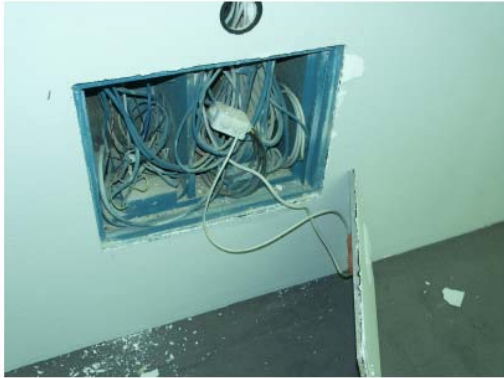
Bild 17

Im Bereich eines Unterputzgehäuses für die Kameraverkabelung wurde nachträglich eine Schukosteckdose in die Abdeckblende eingebaut. Die Anspeisung erfolgt mit einer starren Mantelleitung (YM Bild 17).

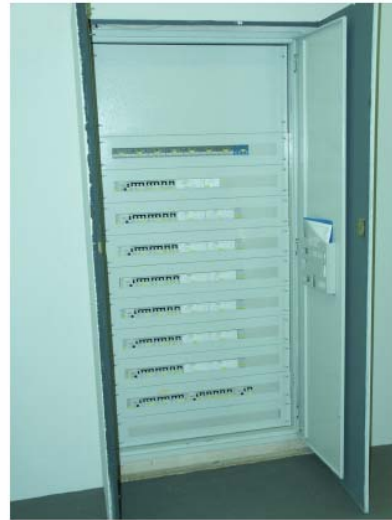
Bild 18

Der Verteiler ist als Unterputzverteiler hinter einer Stellwand untergebracht und über eine Tapetentüre zugänglich (Bild 18).

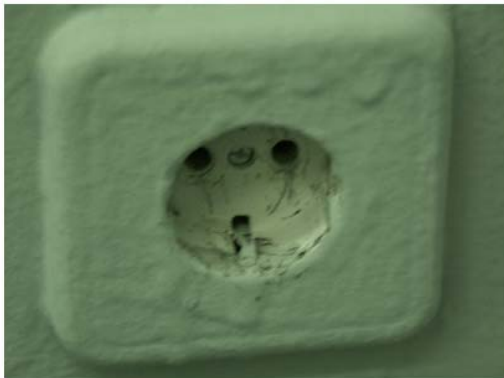
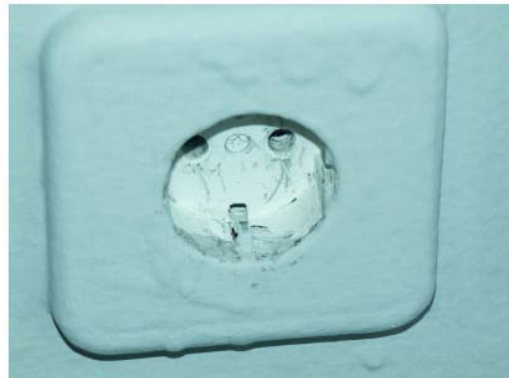
Es wird festgestellt, dass die Steckdosen mehrmals übermalt wurden. Bei zwei Steckdosen mussten die PE-Kontakte gereinigt werden, um einen Schutzleiterkontakt herstellen zu können (Bild 19, 20).

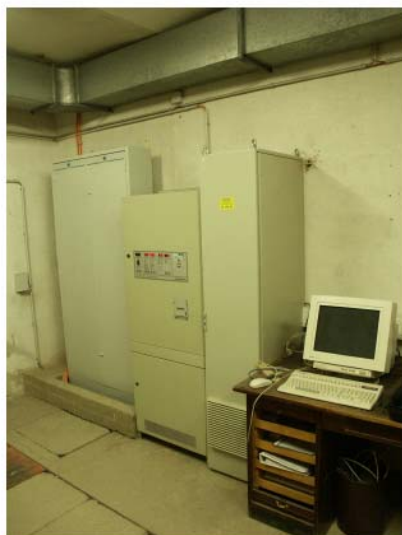
Bild 21

Die Zentralbatterieanlage befindet sich im Hauptverteilterraum im KG (Bild 21).
