E-Technik
Jugendsporthaus
Eisenerz

GZ: LRH 30 S 2/2006 – 18

Der LRH hat stichprobenartig eine sicherheitstechnische Überprüfung der elektrischen Anlagen des Jugendsporthauses Eisenerz durchgeführt.

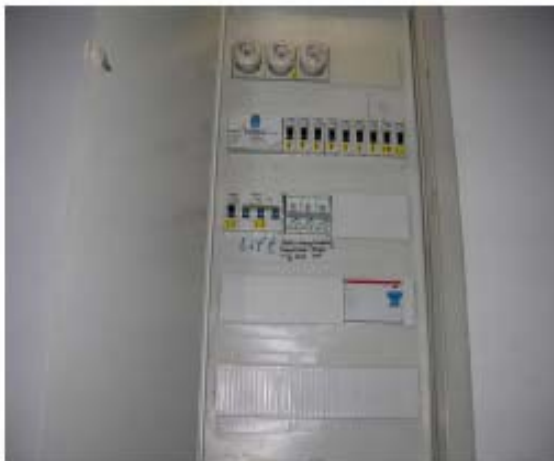
Bild 10

Der Verteiler befindet sich im Stiegenhaus und ist als fünfpoliger Unterputzverteiler ausgeführt. Die Absicherung der Stromkreise erfolgt mit einpoligen Leitungsschutzschaltern 16A, wobei als abgehende Leitungen thermoplastisierte Leitungen mit einem Querschnitt von 1,5 mm² Cu verwendet wurden. Eine Verteilerdokumentation ist nicht vorhanden (Bild 10).

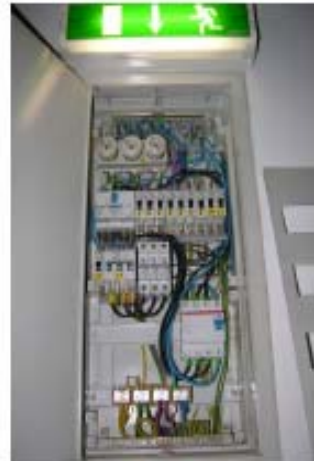
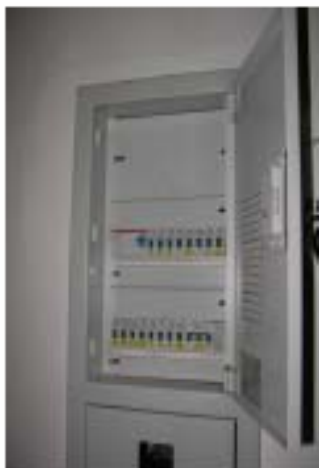
Die Installationen werden vom Verteiler, welcher im 3. OG montiert ist, versorgt (Bild 11, Bild 12).

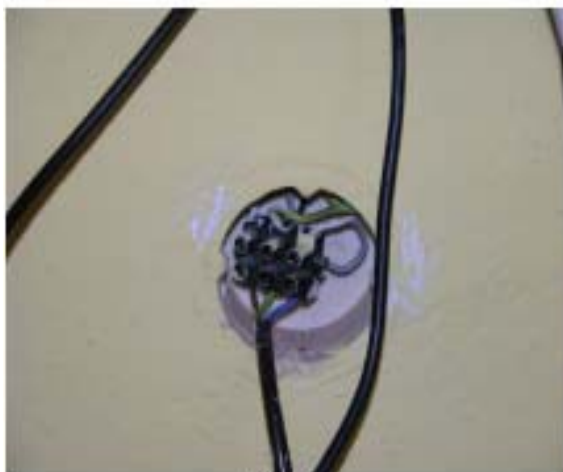
Bild 16

In der ehemaligen Wohnung fehlt eine Steckdosenabdeckung (Bild 16). Weiters fehlt eine Abdeckung an einer Klemmdose (Bild 17). Im Zimmer 116 wurde festgestellt, dass an einer Schukosteckdose der Schutzleiter fehlt.

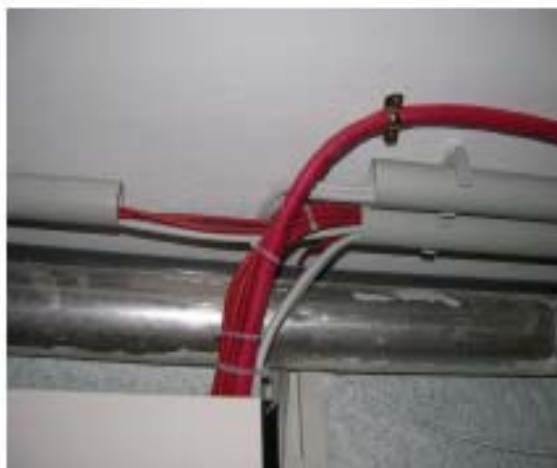
Bild 21

Die Installationen sind vorzugsweise als Aufputzinstallationen ausgeführt. Im Bereich des Waschraumes ist die Einführung einer Leitung in eine Klemmdose nicht mit entsprechender Schutzart ausgeführt (fehlende Anbauverschraubung, Bild 21).

Ein Waschraum ist als „Feuchtraum“ anzusehen.

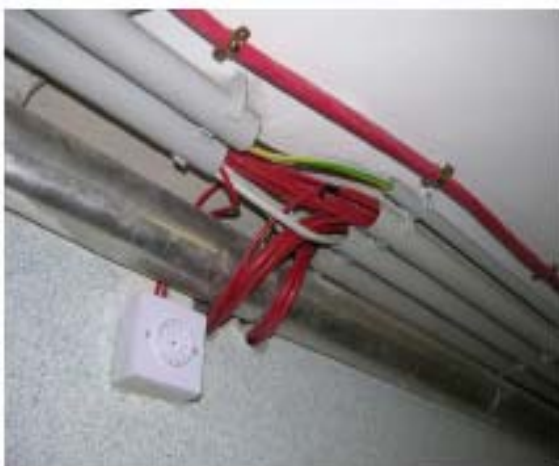
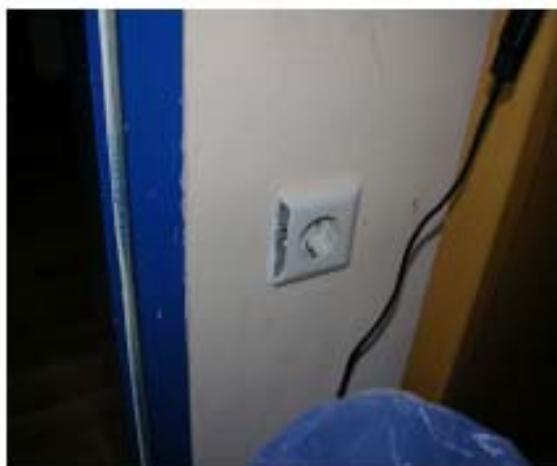
Die Leitungen für die automatische Brandmeldeanlage sind in Rohren verlegt, in welchen auch allgemeine Installationsleitungen geführt werden (Bild 22, Bild 23).
