E-Technik

LFS Kobenz

GZ: LRH 30 S1 – 2005/12

Der LRH hat stichprobenartig eine sicherheitstechnische Überprüfung der elektrischen Anlagen der Landwirtschaftlichen Fachschule Kobenz durchgeführt.

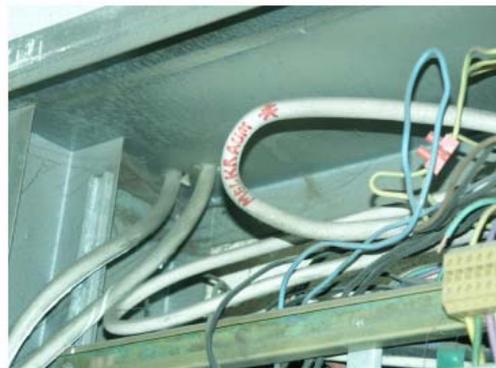
Bild 3

Der Verteiler für die Werkstätte ist als Aufputzstahlblechverteiler ausgeführt (Bild 3). Die Verteilertüre ist mit einer Gummidichtung ausgestattet. Die Einführungen in den Verteiler sind teilweise nachträglich gebohrt und ohne Anbauverschraubung versehen (Bild 4). Der Verteiler ist komplett verstaubt (Bild 5 und 6). An Automaten sind teilweise Mehrfachklemmungen durchgeführt (Bild 6). Die Verteilertüre des Verteilers schließt nicht mehr, da diese verzogen ist (das zweite Schloss ist nicht mehr gängig), somit ist die Schutzart nicht gegeben.

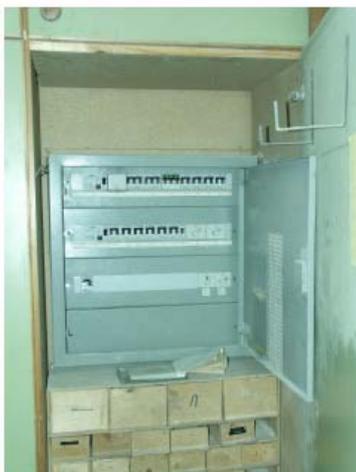
Bild 14

Aufgrund des Alters (Errichtungsjahr lt. Verteilerplan 1993) und der hohen mechanischen Beanspruchung bedingt durch den Werkstättenbetrieb ist eine große Abnutzung der Installationen und eine Beschädigung der Schalter und Steckdosen festzustellen (Bild 14).

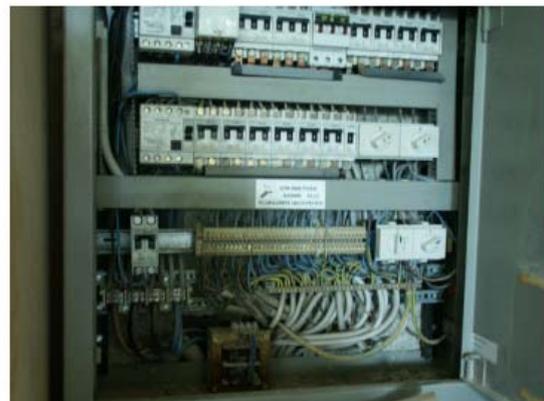
Bild 15

Der Verteiler ist als Aufputzstahlblechverteiler in einem Holzschrank untergebracht (Bild 15). Im Verteiler ist eine Legende, ein Verteilerplan und ein Installationsplan vorhanden.

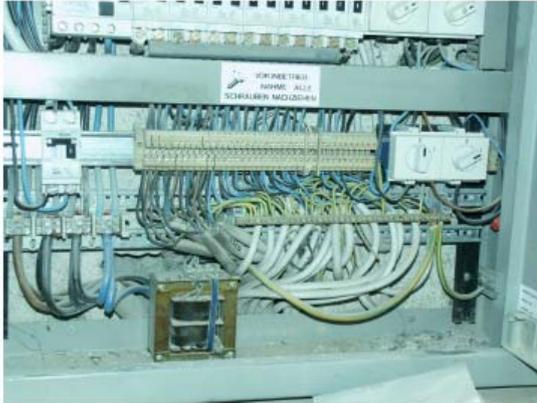
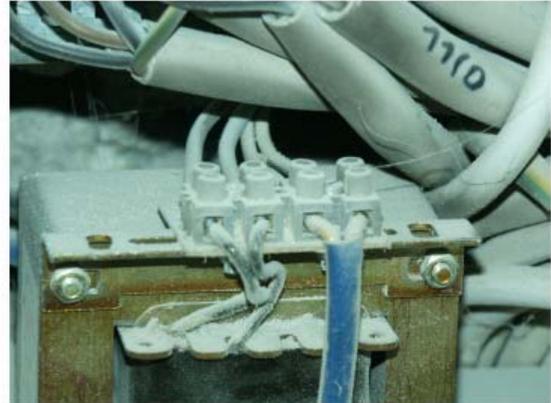
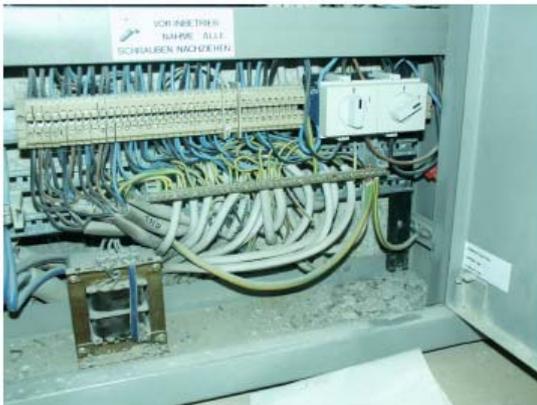
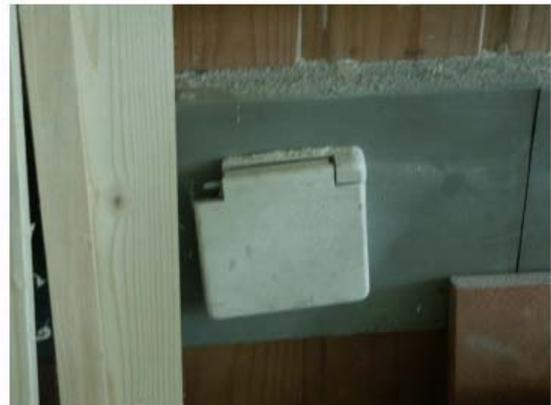
Der Verteiler besitzt keine Dichtungen. Der Innenbereich des Verteilers ist bereits extrem verstaubt und verschmutzt (Bild 16, 17, 18, 19).

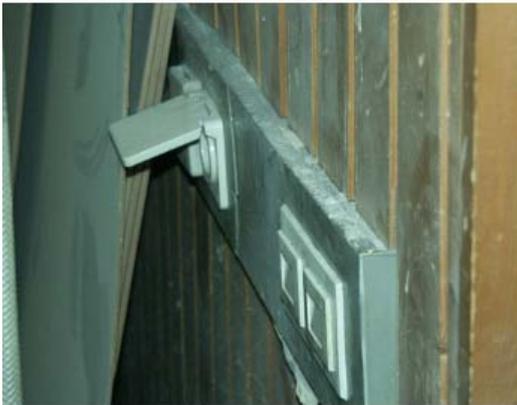
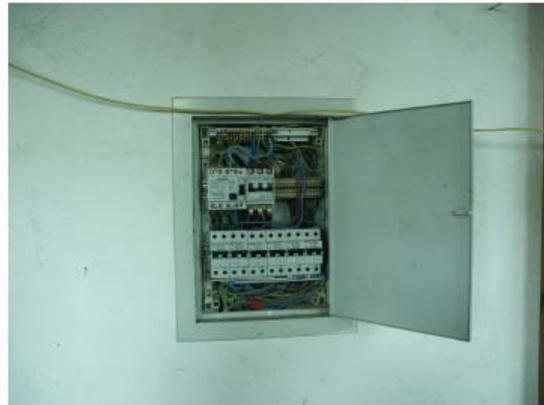
Die Schukosteckdosen sind mit Klappdeckel ausgestattet, jedoch im Innenbereich bereits sehr stark verstaubt, ebenso die Kraftsteckdosen (Bild 20,21).

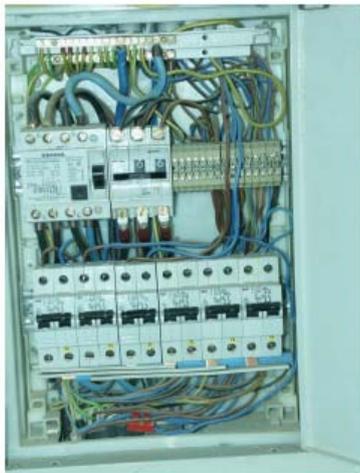
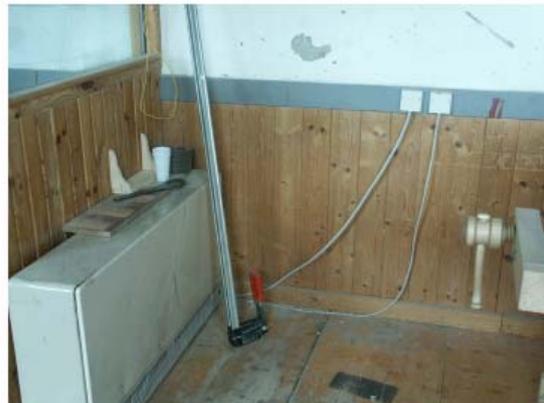
Der Verteiler ist als Unterputz-Stahlblechverteiler (Kleinverteiler) ausgeführt (Bild 22, 23).

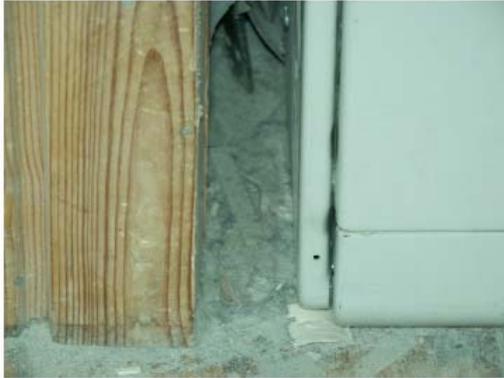
Bild 24

Zur Beheizung des Raumes ist ein Nachtspeicherofen Fabrikat Vaillant-Witte aufgestellt. Der Innenbereich des Heizkörpers ist bereits stark verstaubt; ebenfalls der Spalt zwischen Holzwand und Heizkörper (Bild 24, 25).

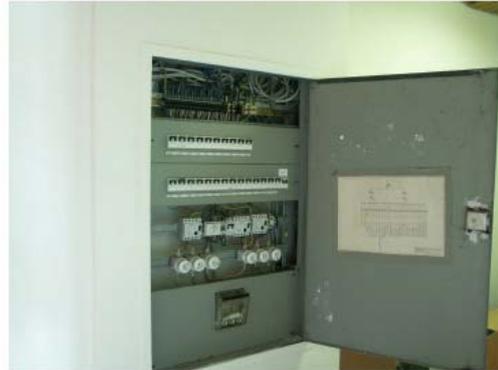
Bild 29

Der Verteiler für diesen Bereich ist als Unterputz-Stahlblechverteiler ausgeführt (Bild 29). Die Installationen sind relativ neu. Ein Baujahr ist aufgrund der fehlenden Unterlagen nicht ersichtlich. Ein Verteilerplan ist ebenfalls nicht im Verteiler vorhanden.

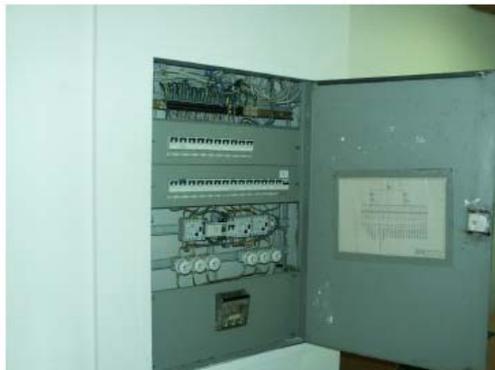
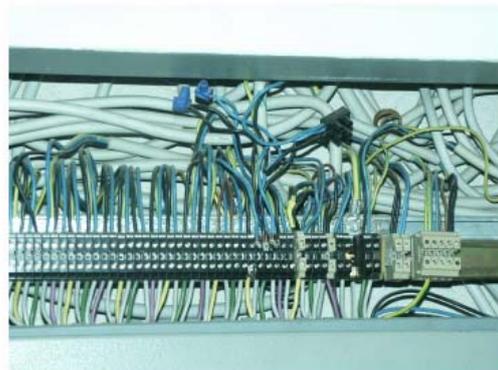
Der Verteiler ist als Unterputz-Stahlblechverteiler ausgeführt (Bild 30, 31). Die Ersterrichtung des Verteilers stammt aus dem Jahre 1973. Es wurden nachträglich Fehlerstromschutzschalter mit einem Auslösenennstrom von 30 mA nachgerüstet.

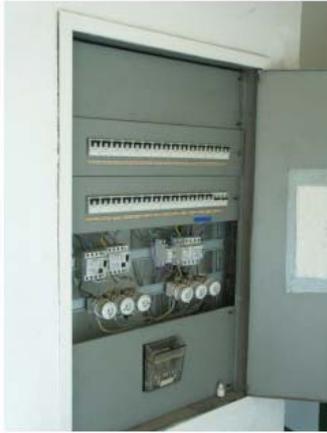
Bild 32

Im Verteiler fehlt die obere Abdeckung aus Stahlblech (Bild 32).

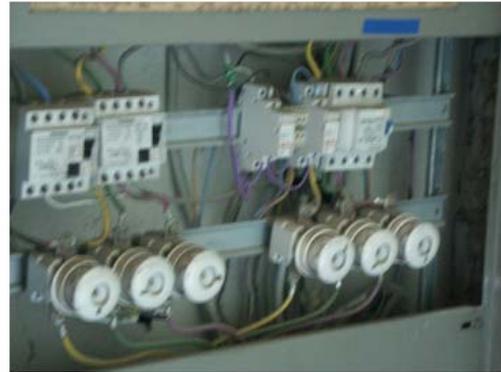
Bild 33

Der Verteiler ist als Unterputz-Stahlblechverteiler ausgeführt (Bild 33).

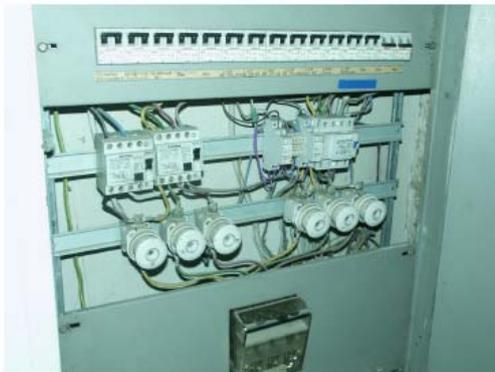
Bild 34

Drähten 4 oder 6 mm² CU. Die Klemmen sind, soweit ersichtlich, nachgezogen (Bild 34, 35).

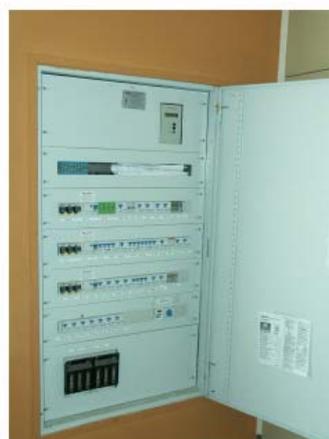
Bild 39

Es ist ein Trafo eingebaut, der mit den Klemmen bis zur Verteilerabdeckung ragt (Bild 39). Die Abdeckung müsste in diesem Bereich ausgeschnitten und zusätzlich mit einer Kunststoffabdeckung versehen werden.

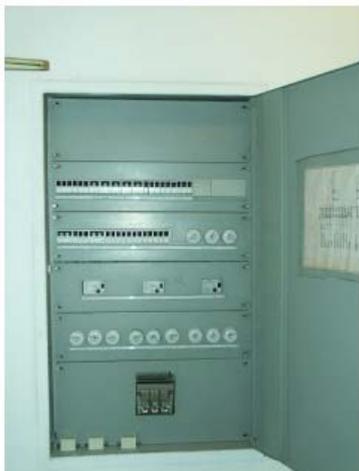
Bild 40

Der Verteiler ist im Gangbereich als Unterputz-Stahlblechverteiler eingebaut (Bild 40).
