E-Anlagen

LFS Grottenhof-Hardt

DARSTELLUNG DER PRÜFUNGSERGEBNISSE

Berichtzahl: LRH 30 E 4/2010-17

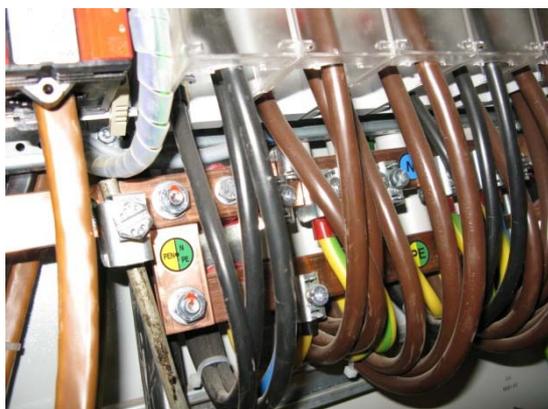
Bild 12 PEN Auftrennung in PE und N

Die Elektroinstallation des Schulgebäudes wurde 2009/2010 erneuert. Laut Verteilerplan ist in diesem Neubau die Schutzmaßnahme Nullung realisiert. Das E-Werk Gösting Stromversorgungs GmbH. hat bestätigt, dass das öffentliche Niederspannungsnetz 2002 für Nullung freigegeben wurde. Ein Netzzugangsvertrag liegt nicht vor. Die Ordnungsmäßigkeit der Ausführung der Nullungsverbindung im neuen Hauptverteiler wurde überprüft (Bild 12).

Bei einem der neuen Verteiler wurden die Abdeckungen entfernt und die Dimensionierung der Installationsleitungen und der PE-Leiter überprüft (Bild 12 und 13a).

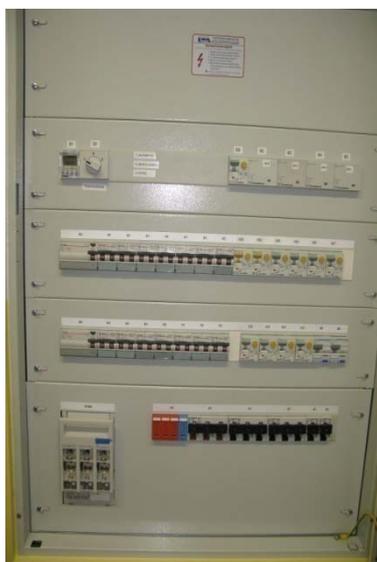
Bild 13 UV EG 1/2

Die überprüften Unterverteiler im Erdgeschoß UV EG 1/1 und 1/2 und den beiden Obergeschoßen UV OG 1/1 und 2 und UV OG 2/1 und 2 haben teilweise einen Eingangstrenner NH 00 als Hauptsicherung und sind mit Überspannungsableitern und Vorsicherungen ausgerüstet. Es wurden FI-Schutzschalter 30 mA Type G eingebaut. Die Verteilertüren sind an den Potentialausgleich angeschlossen. Verteileransichtspläne und Stromkreisverzeichnisse mit Angaben über Nennstrom von Leitungsschutzschaltern und Sicherungsgrößen sind vorhanden. Die Schaltelemente sind nicht mit „Klartext“ beschriftet (Bild 13, 14, 15).

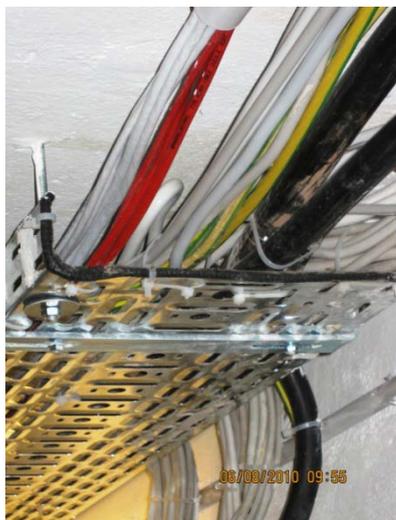
Bild 21 Keller Verwaltung

Im Keller sind teilweise neue Kabeltassen verlegt. Die Brandmeldeleitungen sind unzulässigerweise in derselben Kabeltasse verlegt wie die übrigen Installationsleitungen. Es ist vom Errichter ein Nachweis über die Brandbeständigkeit aller Kabeltassen vorzulegen sowie eine getrennte Verlegung der Brandmeldeleitungen durchzuführen (Bild 21). Die Installationsleitungen sind unzulässig an Heizungsleitungen angehängt (Bild 30).

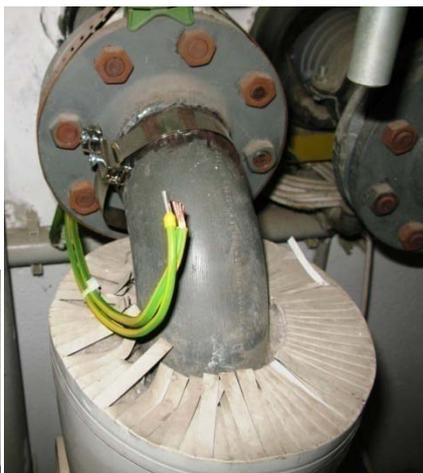
Bild 23 Heizraum

Im Bereich der Heizungsanlage im Keller ist ein zentraler Potentialausgleich (PA) nicht feststellbar. Die Klemmen für den PA sind teilweise mechanisch nicht ausreichend befestigt (Bild 23), eine PA-Schiene im Heizraum ist nicht abgedeckt (Bild 24). Eine Klemmenkontrolle wird empfohlen.

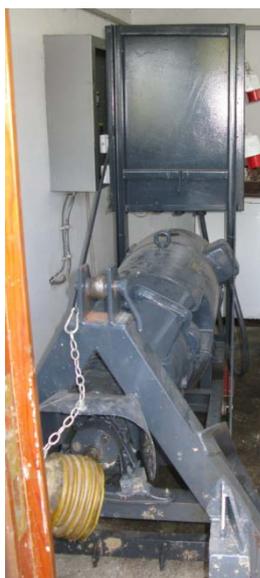
Bild 32 Netzersatzaggregat

Im Verteiler **Melkstall** ist 1 FI In 63A mit If 30mA und 1 FI In 40 A mit If 30mA installiert (Bild 33 und 34). Ein traktorwellengetriebenes Netzersatzaggregat (Bild 32) mit einer elektrischen Leistung von 36 kVA kann bei längerem Netzausfall in den Verteiler Melkstall einspeisen. Ein Netzparallelbetrieb ist nicht zulässig und nicht vorgesehen. Ein Umschalter ist vorhanden.

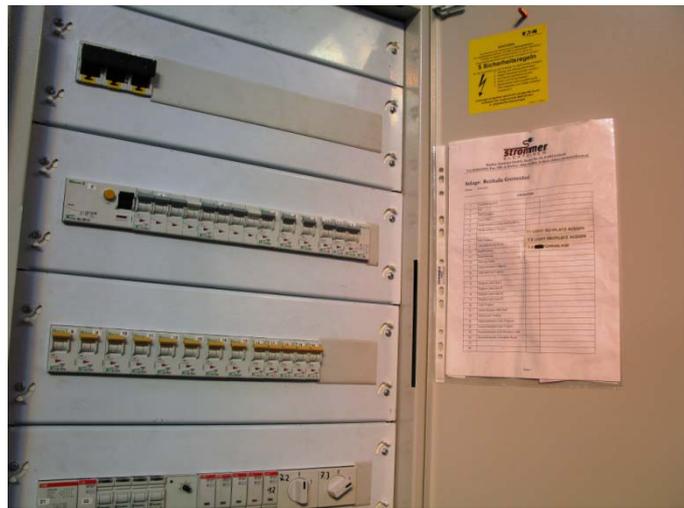
Bild 41 Reithalle

Im neu errichteten **Pferdezuchtstall** mit Reithalle und Führungsanlage ist ein neuer Verteiler vorhanden. Auch hier ist ein FI 30 mA eingebaut (Bild 41). Ein Elektroattest vom 27.04.2010 liegt vor. Es wird darin die Durchführung einer Erstprüfung gemäß ÖVE/ÖNORM E 8001-6-61 2001 bestätigt und auch die Messwerte dokumentiert. Im vorliegenden Elektroattest vom 27.4.2010 wird erklärt, dass als Schutzmaßnahme „ein FI-Schutzschalter der Type 30 mA“ dient. Das ist unrichtig, da als Fehlerschutz Nullung und Zusatzschutz Fehlerstromschutzschaltung 30mA tatsächlich ausgeführt wurde. Das Attest ist zu korrigieren. Das „Anlagenbuch“ ist ungenügend. Im Reithallenverteiler ist kein Überspannungsschutz ausgeführt. Es wird eine Nachrüstung mit Überspannungsschutzgeräten empfohlen. Die Kabeltassen über den Toren zu den Pferdeboxen waren zum Zeitpunkt der Überprüfung nicht geerdet (Bild 43).

Es sind nicht alle Objekte mit einer äußeren Blitzschutzanlage ausgestattet. Beim Objekt Gärtnerei/Bauhof sind Fangleitungen unterbrochen und korrodiert. Der im Prüfprotokoll des Pferdestalls angeführte Einbau von Überspannungsableiter Typ C im Unterverteiler konnte nicht festgestellt werden (Bild 41).

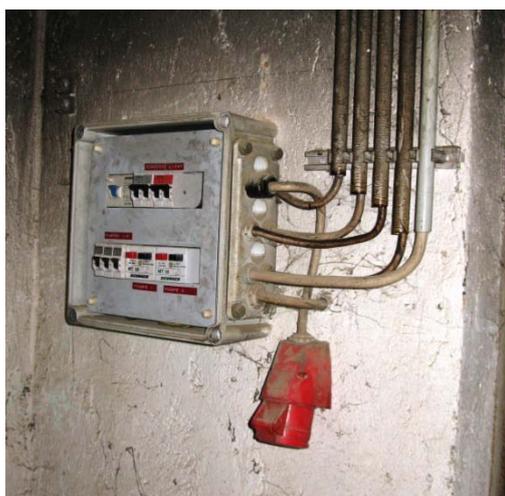
Bild 51 a Waschküche

In einigen Wohnungen wurden einzelne (fett und kursiv dargestellte) Messwerte außerhalb des zulässigen Bereiches ermittelt (Anhang 7.2). Es ist eine Überprüfung der Wirksamkeit des Fehlerschutzes und der Erdungssituation erforderlich. Im Bereich der Waschküche befindet sich ein Kunststoffverteiler für die Pumpenanspeisung. An diesem ist eine Kraftsteckdose ungesichert bzw. ohne geeigneten Leitungsschutz angeschlossen. Eine selektive Absicherung ist herzustellen (Bild 51a). In der Waschküche des Personalwohnhauses ist kein Potentialausgleich ausgeführt.
