E-Anlagen  
LFS Hatzendorf

## DARSTELLUNG DER PRÜFUNGSERGEBNISSE

Berichtzahl: LRH 30 E 3/2010-16

Bei der vorliegenden Prüfung handelt es sich um eine sicherheitstechnische Überprüfung der elektrischen Anlagen der Land- und forstwirtschaftlichen Fachschule Hatzendorf.

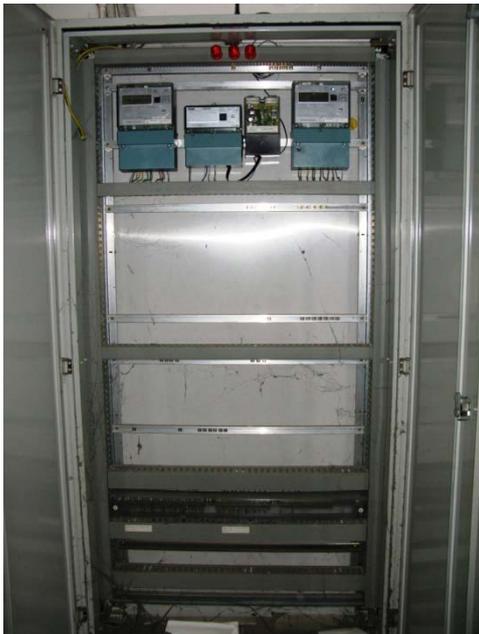
Bild 12 Zählung

Der Zählerverteiler mit den Verrechnungszählern im Kellergang ist leicht verschmutzt (Bild 12). Im Technikraum ist ein Aufputz-Stahlblechverteiler für den Wasch- und Trockenraum (Bügelraum) mit 1 FI In 63 A und If 30 mA für die Waschmaschinen und 1 FI In 40 A und If 100 mA für Schleuder, Trockner und Bügelmaschine installiert. Es ist kein Verteileransichtsplan vorhanden. Die Stromkreise sind händisch bezeichnet (Bild 16). Unmittelbar daneben ist ein Kunststoffverteiler (IP 54) für Veranstaltungen (Hausball) mit 3 FI, einmal 63 A Type S und If 100 mA und zweimal 40 A Type G und If 30 mA für die Kraftsteckdosen.

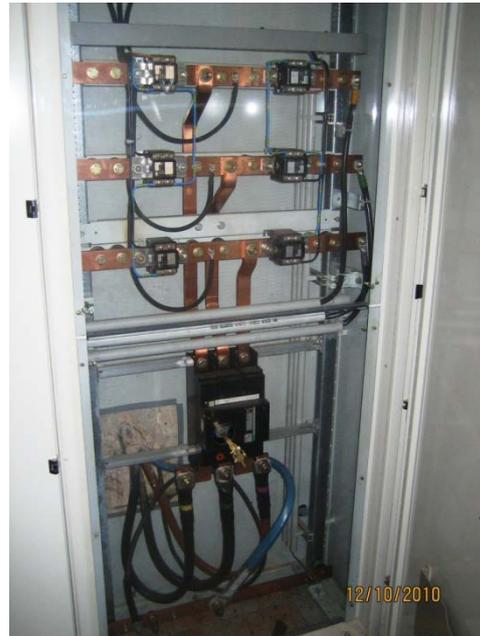
Bild 13 Hauptverteiler NS-Leistungsschalter

Der Hauptverteiler im Technikraum des Kellers unter dem Internat besteht aus einem Eingangsfeld (Bild 13) mit einem händisch bedienbaren Niederspannungsleistungsschalter Merlin/Gerin, Nennstrom 400 A. Die thermische Überlastauslösung des Leistungsschalters ist auf 0,7 In (entsprechend 280 A) und der Kurzschlussschutz auf 5-fachen Nennstrom (2000 A) eingestellt. Im Verteilerfeld (Bild 14) sind 2 NH-Lasttrennschalterleisten und weitere 10 NH-Abgänge sowie ein FI mit 30 mA und vier Überspannungsableiter montiert. Unmittelbar daneben befindet sich eine Blindstromkompensation (Bild 15).

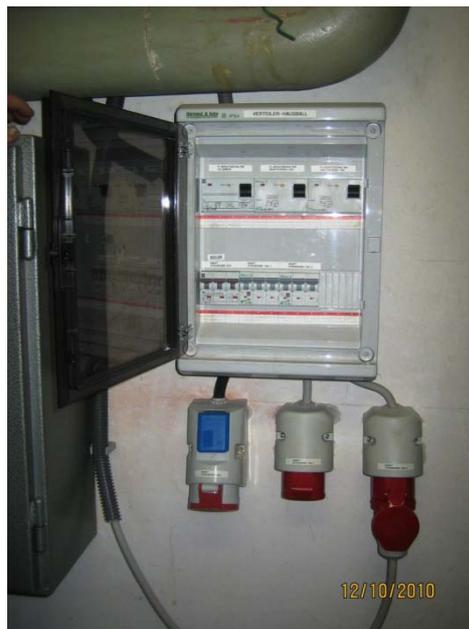
Bild 17 Hausballverteiler KG

Der 100 mA FI wird als „Allgemein“ bezeichnet, ist aber tatsächlich ein vor geschalteter selektiver FI S (Bild 17).

- Sanierung der Leuchte im Trockenraum
- Entfernung der freihängenden Verlängerungsleitungen und fachgerechte Installation der erforderlichen Schukosteckdosen im Waschraum/Trockenraum
- Fachgerechte Sanierung der defekten Feuchtraumabzweigdosen
- Einbau eines 30 mA FI Bauart G

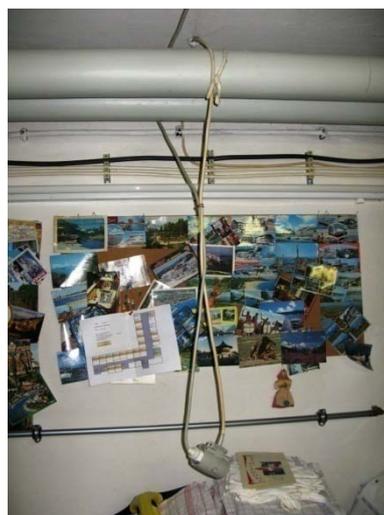
Bild 19 Bügelraum KG

In diesem Bereich befinden sich zwei Aufputzabzweigdosen in Feuchtraumausführung mit defekten Anbauverschraubungen bzw. nicht fachgerechter Installationseinführungen und loser Befestigung (Bild 18). Im Trockenraum/Waschraumbereich, wo auch praktischer Unterricht stattfindet, ist eine herausgerissene Zuleitung zu einer Deckenleuchte, an der auch eine Verlängerungsleitung lose aufgehängt ist bzw. eine weitere freihängende, an Heizungsrohren angebundene Verlängerungsleitung (Bild 19 und 20).

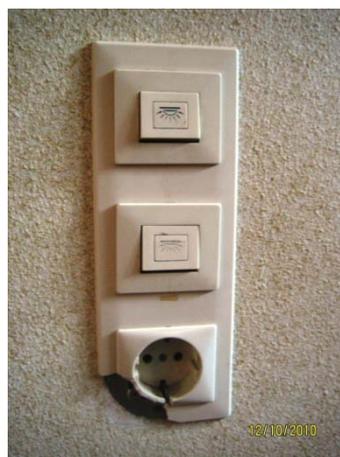
Bild 27 Stiegenabgang Hallenbad

Festgestellt wird, dass im Hallenbadverteiler keine Überspannungsableiter installiert sind. Am Stiegenabgang ist eine beschädigte Schukosteckdosenabdeckung (Bild 27) zu erneuern (Arbeit ist laut Hauselektriker bereits geplant).

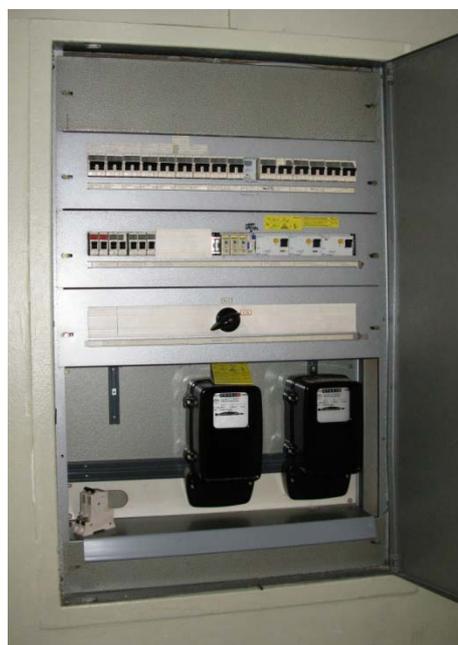
Bild 29 Schule EG Lehrsäule

Im Bereich der Stiege des Vorraumes befindet sich der Verteiler (Bild 29) mit drei FI 40 A/30 mA ausgeführt als Unterputzstahlblechverteiler. Ein Verteilerplan fehlt. Die Stromkreise sind bezeichnet. Dieser Verteiler versorgt die Klassenräume, die darunterliegenden Kellerräume und die darüberliegenden Zimmer des Internates. Die Überprüfung hat unzulässig hohe Schleifenimpedanzen bzw. Erdungswiderstände mit 211  $\Omega$  im Lehrsaaal 1 und im Zimmer 7 des 1. OG mit 210  $\Omega$  ergeben. Auch im dahinterliegenden Lehrsaaal 3 wurden 207  $\Omega$  gemessen. Angemerkt wird, dass diese Messungen auch bei Verwendung eines weiteren, baugleichen Prüfgerätes bestätigt wurden. Die drei FI haben allerdings einwandfrei bei der Fehlerstromprüfung ausgelöst. Es wurde unverzüglich eine Überprüfung der Schutzmaßnahmen und der Erdung bzw. Schutzleiterverbindungen veranlasst.

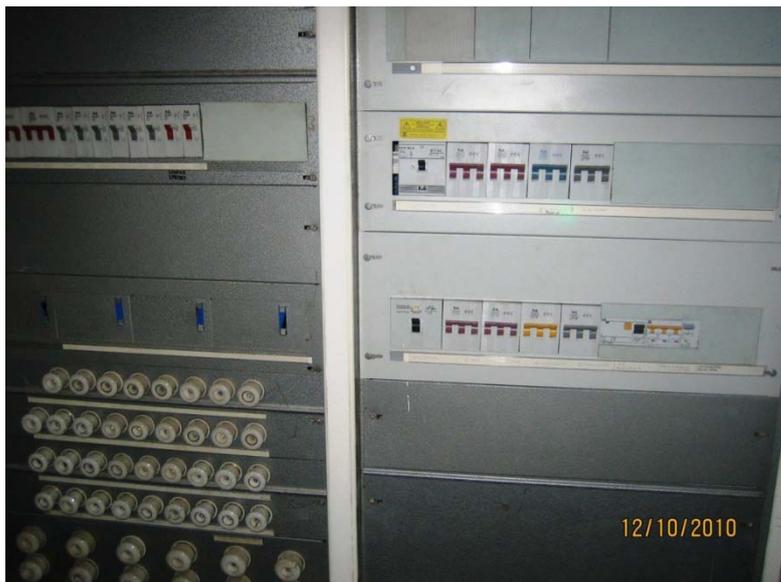
Bild 30 Küche

Der Stahlblechunterputzverteiler im Speisesaal für die Küche (Bild 30) enthält drei FI mit 100 mA und einen nachträglich eingebauten FI mit 30 mA für den Backofen. Es gibt noch eine größere Anzahl von geschraubten Schmelzsicherungen, die teilweise nicht beschriftet sind. In der Küche und im Essraum der Dienstnehmer befinden sich einige defekte Steckdosenabdeckungen (Bild 31 bis 33). Laut Information der LFS Hatzendorf ist für 2011 eine Sanierung vorgesehen.

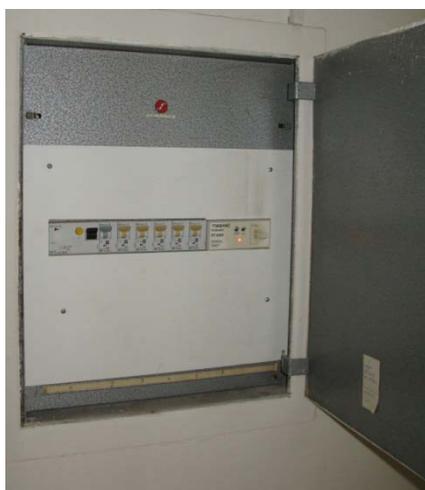
Bild 36 Internat 1.OG

Hier befinden sich je ein Unterputzverteiler mit einem FI 30 mA (Bild 36 und 37). Es sind keine Bezeichnungen und Pläne vorhanden.

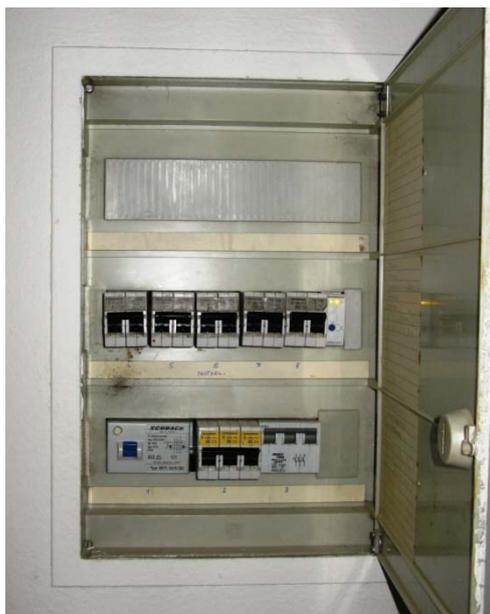
Bild 38 2.OG Villa

Im 2. OG befindet sich ein Kunststoffunterputzverteiler mit einem FI mit 300 mA (Bild 38). Im 1. OG befindet sich ein Unterputzverteiler mit einem FI 100 mA Type S und 2 FI Type G/30 mA (Bild 39). Vier Überspannungsableiter sind eingebaut. Stromkreispläne und Bezeichnungen sind nicht vorhanden.

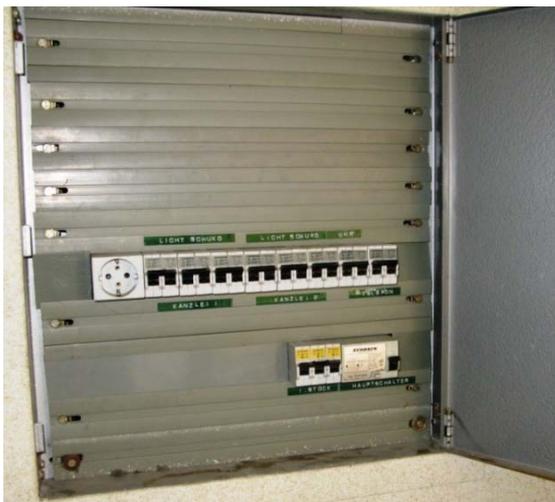
Bild 40 Villa/Kanzlei EG

Im EG der Villa befindet sich der Verteiler Kanzlei für die Verwaltung und Büroräume (Bild 40) mit einem 300 mA FI. Die Überprüfung der Schutzmaßnahmen erfolgte mit Rücksicht auf den laufenden Bürobetrieb ohne Auslösung.

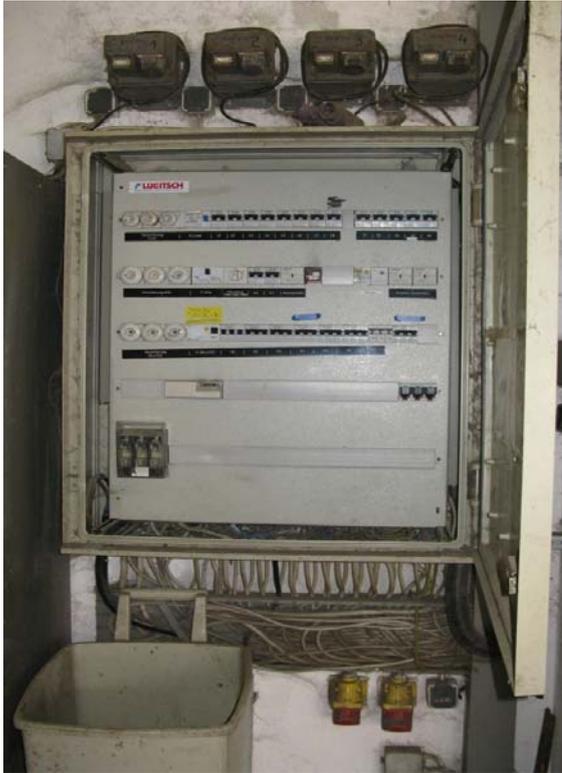
Bild 49 Selchraum

Im **Selchraum** ist ein Stahlblechaufputzverteiler mit drei FI 30 mA unmittelbar über einem Bratofen installiert. Der Verteiler (Bild 49) ist bei Betrieb des Bratofens den aufsteigenden, feuchtwarmen und fetten Dämpfen ausgesetzt.

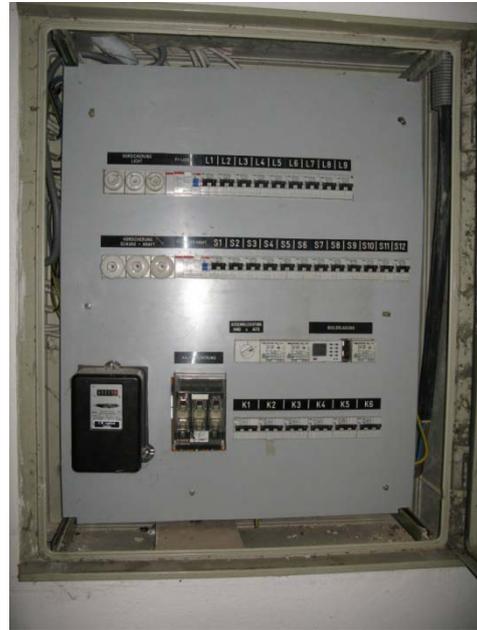
Bild 50 Rinderstall

Im **Rinderstall** ist ein Kunststoffverteiler mit drei FI 30 mA (Bild 50) installiert. Die über dem Verteiler angebrachten Trenntrafos sind außer Betrieb. Die Installationszuleitungen sind nicht abgedichtet und der darunter befindliche und quer liegende Kabelkanal ist nicht abgedeckt. Der Verteiler ist verschmutzt.

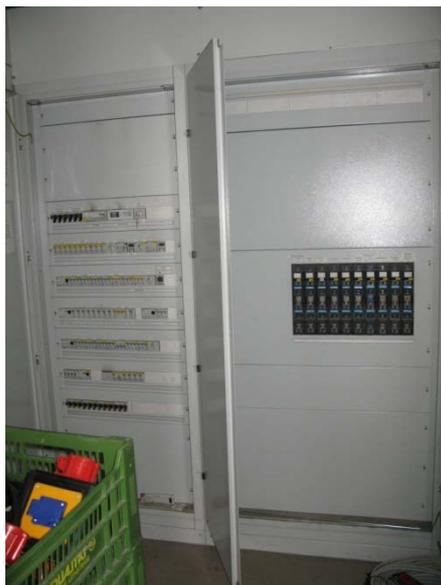
Bild 53 Futterzentrale

In der **Futterzentrale/Bergehalle** befindet sich ein weiterer Verteiler (Kunststoff) des Stallgebäudes mit fünf FI 30 mA und Überspannungsableitern (Bild 52). Bei einem FI ist das Gehäuse beschädigt (Bild 53). Der Verteiler hat kein Schloss und ist nicht verspermt. Die Nullungsverbindung ist über die Klemmen der Befestigungsschiene hergestellt. Die metallischen Futterverteilungen sind geerdet.

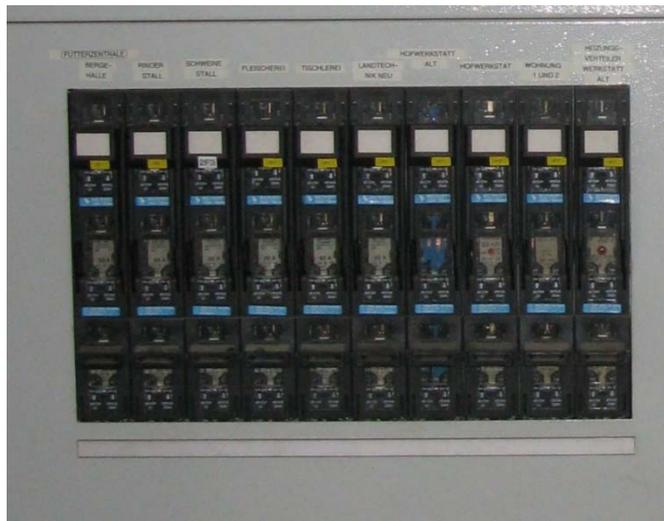
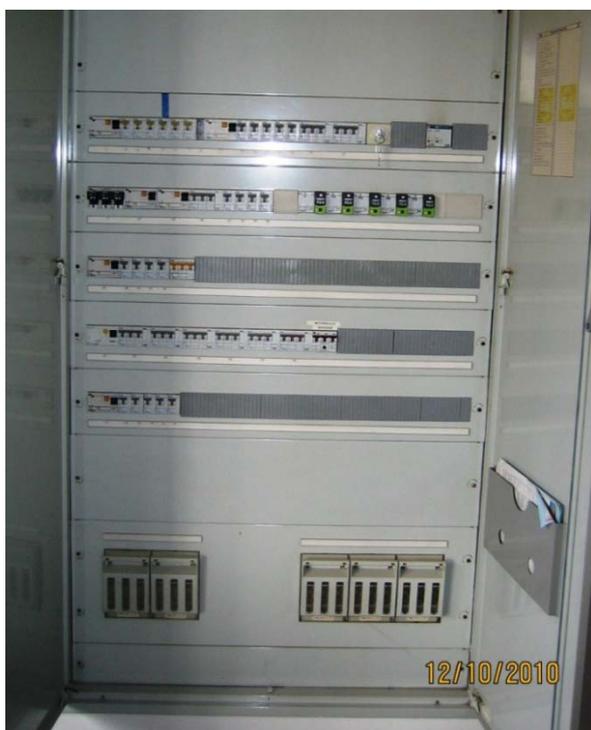
Der Hauptverteilerschrank im **Werkstattengebäude/Molkerei** (Bild 54 und 55) besteht aus drei Feldern. Im linken Teil befindet sich ein Verteilerfeld mit sechs FI 100 mA für Wasserpumpen, Molkerei und Landtechnik sowie für die Wohnung Nr. 2. In der Mitte befinden sich 10 NH-Abgänge für die Anspeisung der Unterverteiler in den Werkstätten und Ställen sowie rechts ein Zählerfeld für interne Energieerfassungen. Der Verteiler ist nicht abgesperrt. Die Stromkreise sind teilweise beschriftet. Die Türen sind in den PA eingebunden.

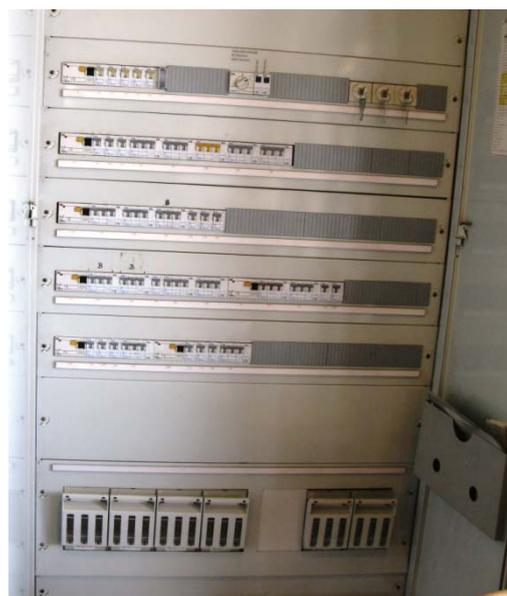
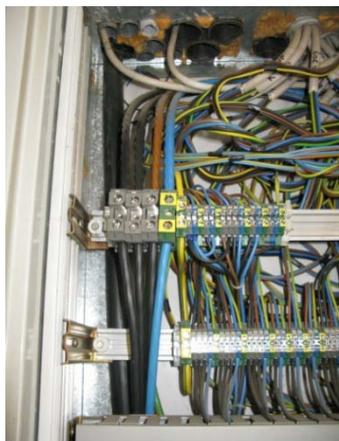
Der Verteiler für **Holzwerkstätte/Tischlerei** (Bild 56) und gegenüberliegend der Verteiler für **Lehrwerkstätte Metallbearbeitung** (Bild 57) sind generell mit FI 100 mA ausgestattet. Die Türen sind geerdet und nicht versperrt. Die Nullungsverbindung erfolgt über die Klemmen an der Profilschiene, an der keine weiteren Geräte angeschlossen sind (Bild 58-60).

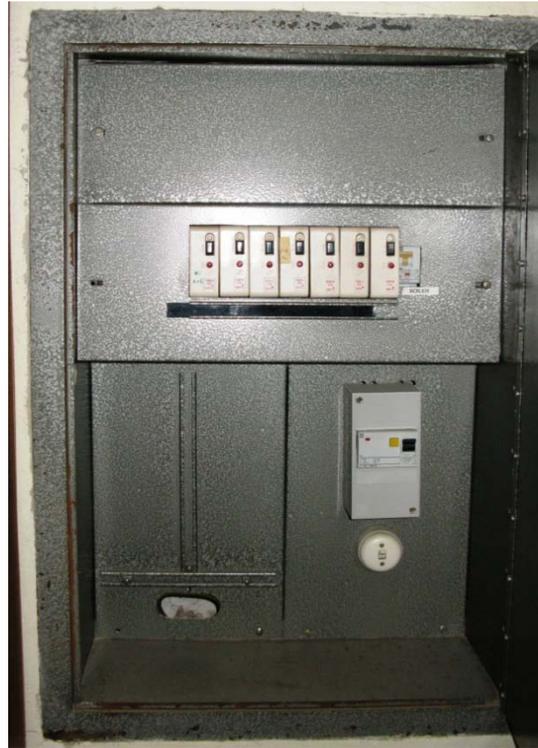
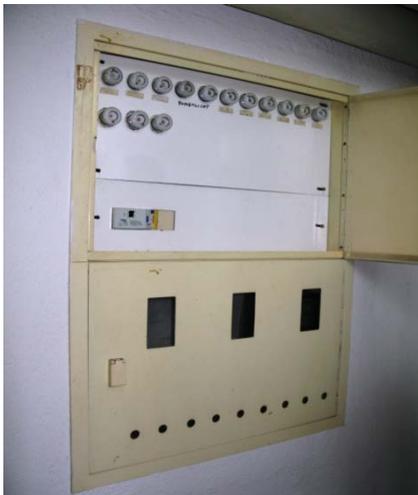
Im **OG des Werkstättengebäudes** befinden sich zwei Wohnungen, wovon eine für provisorische Unterrichtsräumlichkeiten adaptiert wurde. Der Stahlblechverteiler in der Wohnung hat einen FI mit 100 mA (Bild 67), in der danebenliegenden ehemaligen Wohnung (Bild 68) wurde nachträglich ein FI mit 30 mA eingebaut. Im adaptierten Unterrichtsraum wurde ein Kabelkanal mit mehreren Schukosteckdosen verlegt. Diese wurden an eine in der ehemaligen Wohnung vorhandenen Steckdose mit einem Kabel und Stecker angeschlossen. Der gemessene Schleifenwiderstand ist vermutlich durch schlechte PE-Verbindungen bestimmt (Anhang 7.2).

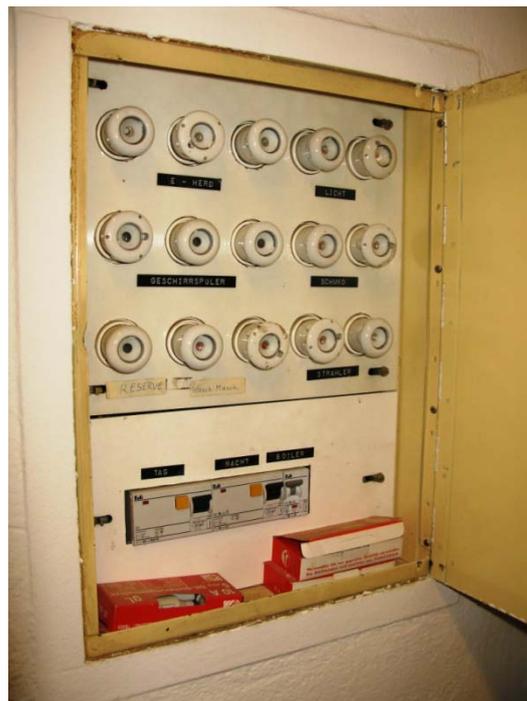
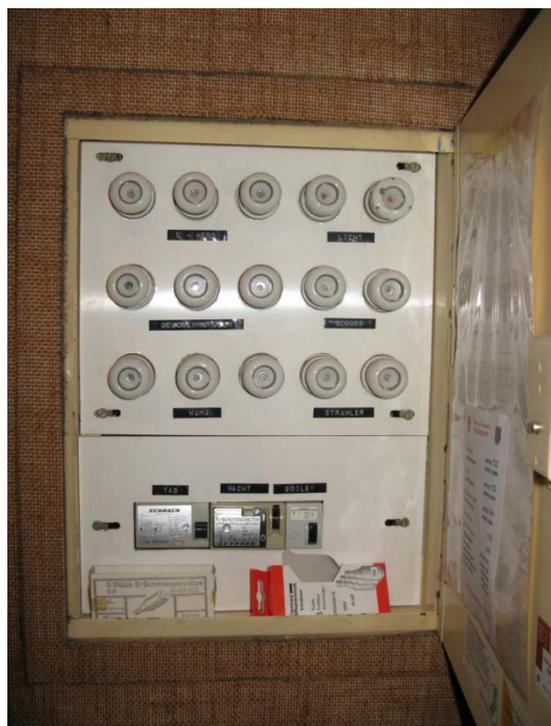
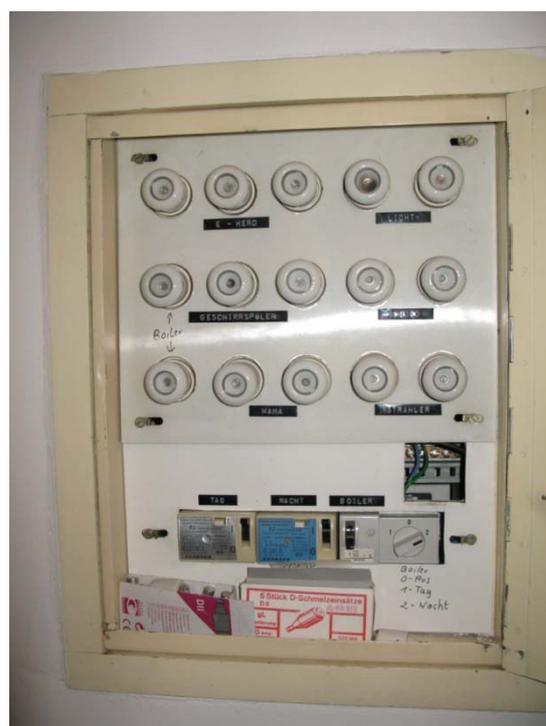
Eine ehemalige Wohnung dient als Büro und eine andere als Labor. Sämtliche Verteiler sind Unterputzverteiler und stammen aus den 1970-er Jahren. Die Stromkreise sind mit Schmelzsicherungen geschützt. Im Verteiler Büro (Bild 71) und Labor (Bild 72) wurden nachträglich ein 30 mA und ein 100 mA FI eingebaut. In der benutzten Wohnung (Schöllauf) sind noch ein FI mit 300 mA für den Tagbereich und ein FI mit 500 mA für den Nachtbereich in Verwendung (Bild 73), in der derzeit nicht benutzten Wohnung sind ein FI mit 300 mA und 100 mA installiert.

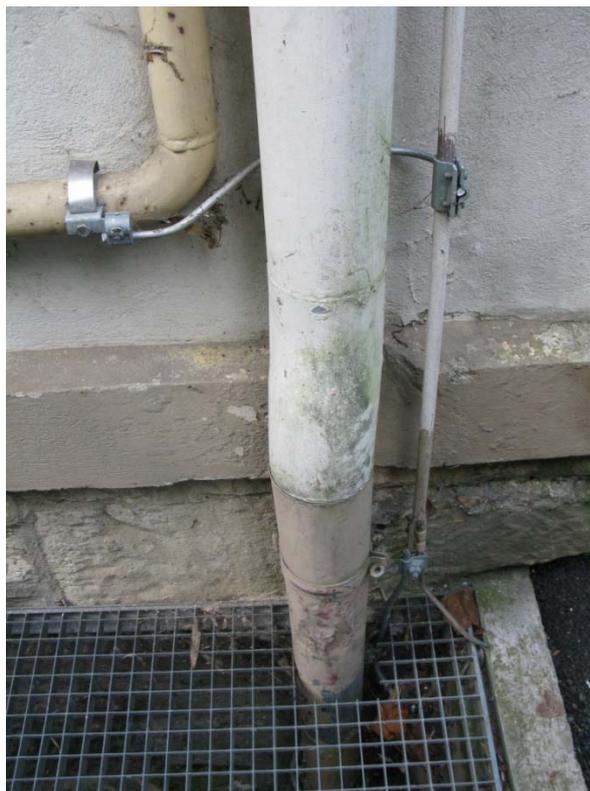
Bild 78 ordnungsgemäße Einbindung Regenabfallrohr

An verschiedenen Stellen sind unzulässige Näherungen von Installationsleitungen an Blitzschutzableitungen (Bild 78) festzustellen.
