E-Anlagen

LFS Hafendorf

Berichtzahl: LRH 30 S 5/2009-25

Sicherheitstechnik der E-Anlagen der Land- und forstwirtschaftlichen Fachschule Hafendorf.

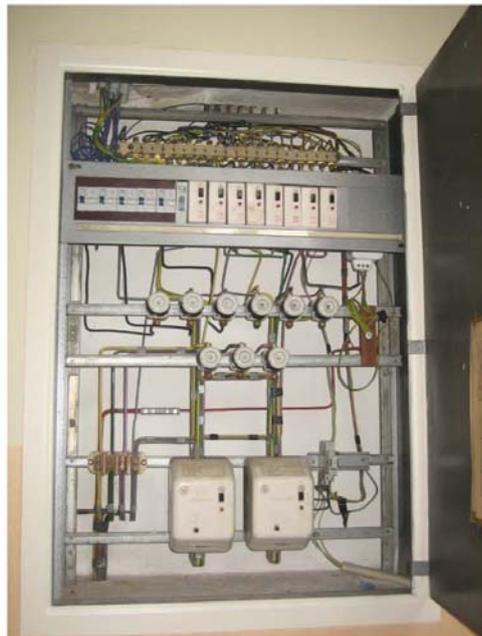
Bild 05

2 Stk. Fehlerstromschutzschalter (FI) mit einem Auslösenennfehlerstrom von 1,0A (Bild 05).

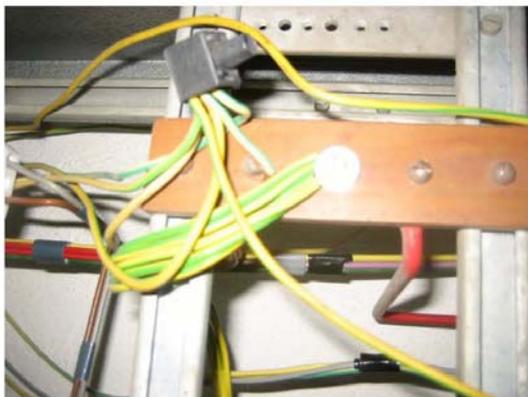
Bild 07

Es sind Klemmungen mittels EKL im Verteiler nicht ordnungsgemäß ausgeführt. An den Schutzleiterklemmen sind Mehrfachklemmungen ausgeführt (Bild 07).

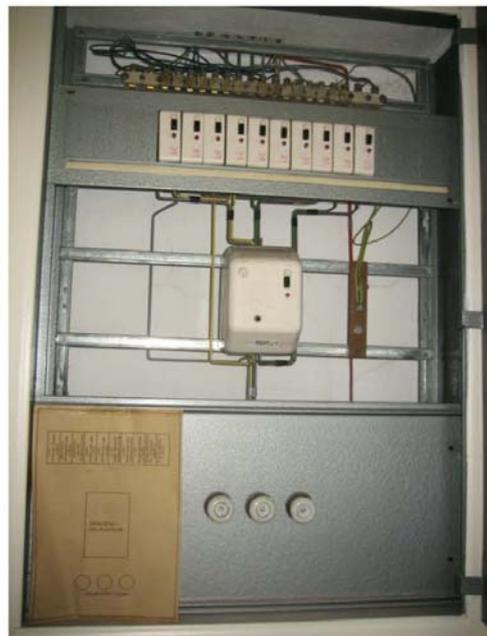
Bild 08

Der Verteiler ist im Stiegenhaus als Unterputz-Stahlblechverteiler ausgeführt. Die Absicherung erfolgt mittels 10 Stk. HLS-U 10A. Es ist ein FI mit einem Auslösenennfehlerstrom von 1,0A eingebaut (Bild 08).

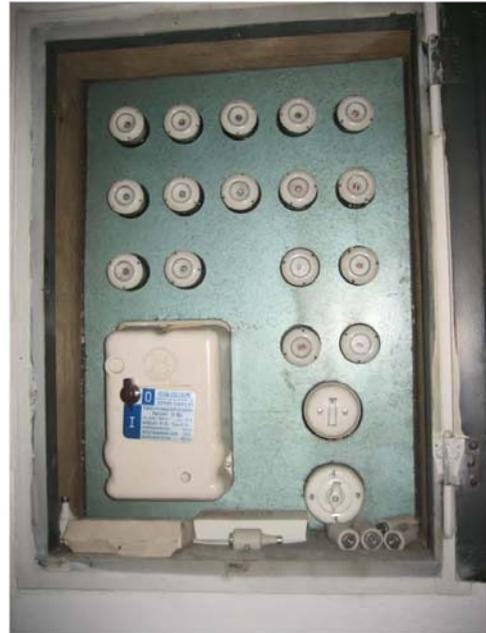
Bild 10

Der alte Verteiler ist im Gangbereich als Unterputzverteiler in einer Holzniche mit vorgesetzter Stahlblechtür ausgeführt (Bild 10).

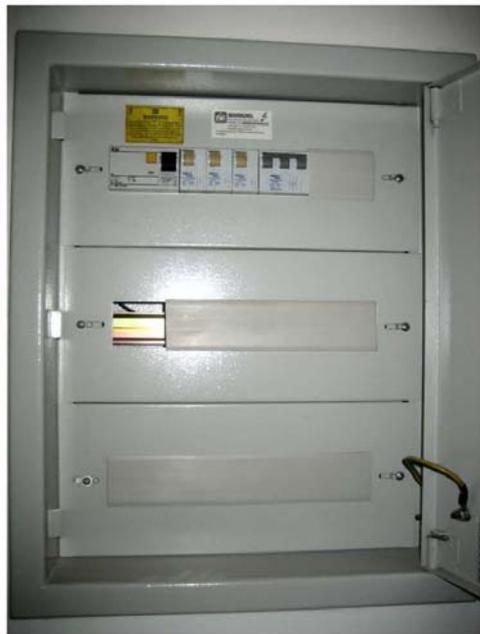
Bild 11

- 1 Stk. Fehlerstromschutzschalter mit
- 1 Stk. Auslösenennfehlerstrom von 0,03A,
- 3 Stk. Leitungsschutzschalter U12 A/N und
- 1 Stk. Leitungsschutzschalter dreipolig U16 A (Bild 11).

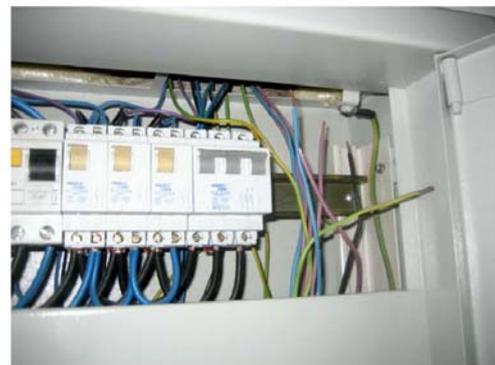
Bild 12

Im Verteiler sind Ye-Drähte ohne Isolierung vorhanden. Zum Zeitpunkt der Überprüfung sind diese spannungslos (Bild 12).

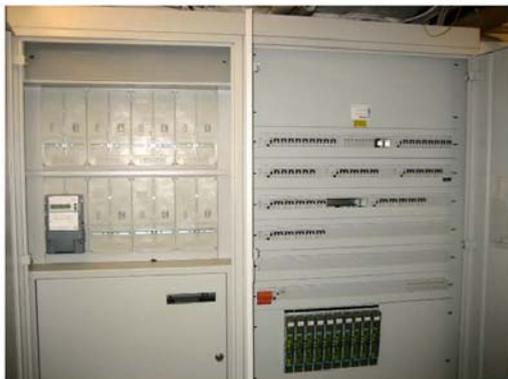
Bild 13

Feld 2: Versorgung KG und Küche, NH-Trennleister zur Versorgung der Unterverteiler (Bild 13):

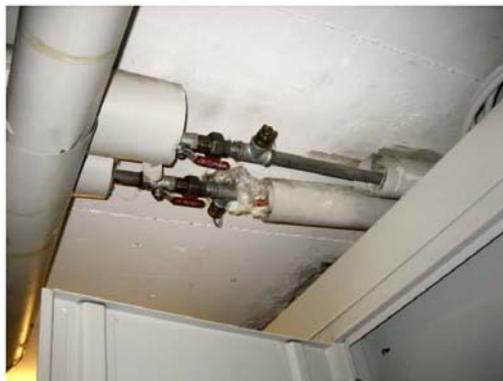
Bild 14

Über dem Verteiler sind entgegen den Regeln der Technik zwei wasserführende Heizungsleitungen mit einem Entlüftungshahn installiert (Bild 14).

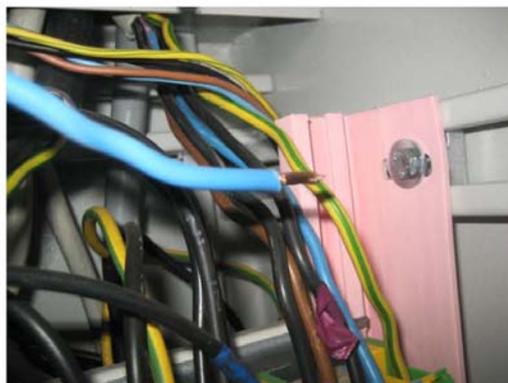
Bild 17

Im Verteiler ist eine unisolierte, jedoch spannungslose Ye-Aderleitung (blau) vorhanden (Bild 17).

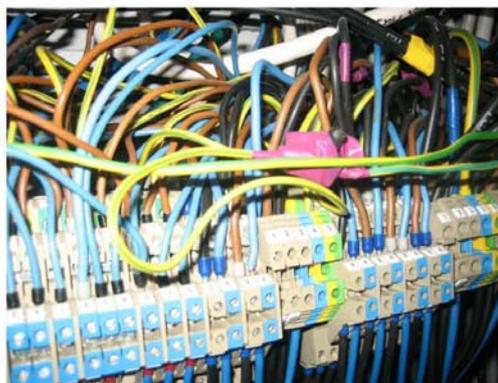
Bild 18

Es ist unzulässigerweise eine Klemmung mittels EKL ausgeführt (Bild 18).

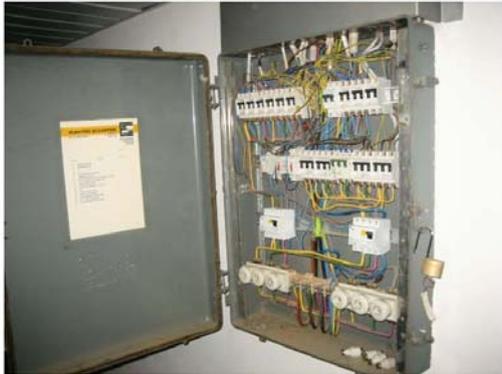
Bild 23

Der Verteiler ist als Aufputzverteiler im Gangbereich vorgesehen (Bild 23).

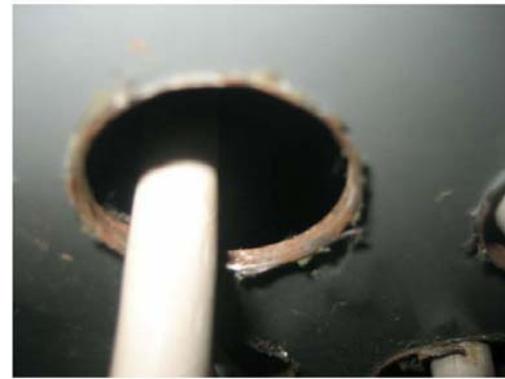
Bild 26

Die Kabeleinführungen sind nicht fachgerecht ausgeführt und fehlt der Kabelschutz bzw. die fachgerechte Ausführung mittels Anbauverschraubungen (Bild 26).

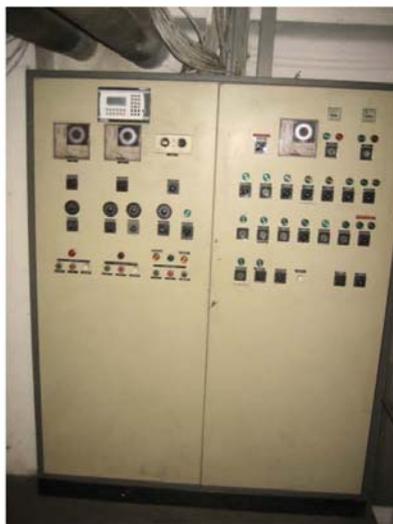
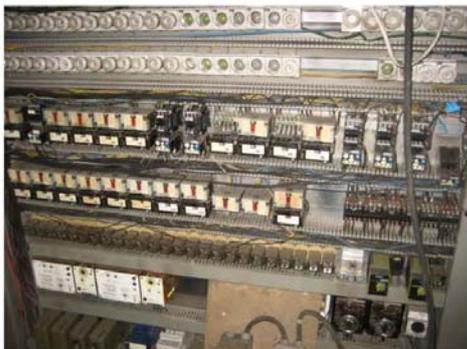
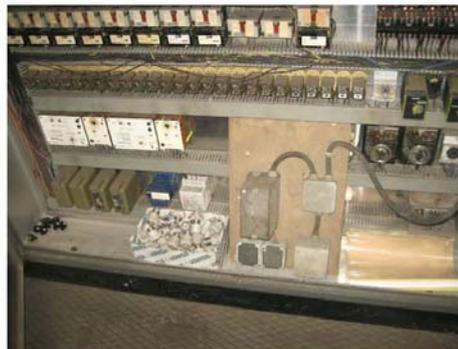
Der Regelungsverteiler befindet sich im Heizraum KG des Internatsgebäudes.
Der Verteiler ist als Aufputz-Stahlblechverteiler ausgeführt (Bild 27 / 28 / 29 / 30).

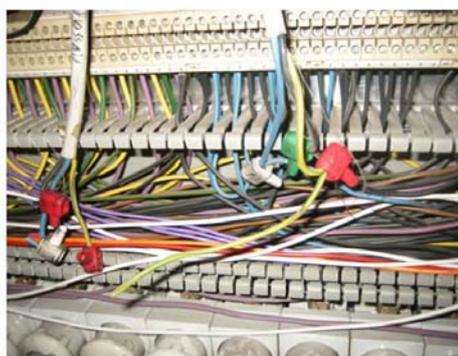
Die interne Verteilerverdrahtung ist zum Teil nicht isoliert und ist die Zugehörigkeit zu den vorgelagerten Abgangssicherungen und Reihenklemmen nicht nachvollziehbar (Bild 32 / 36).

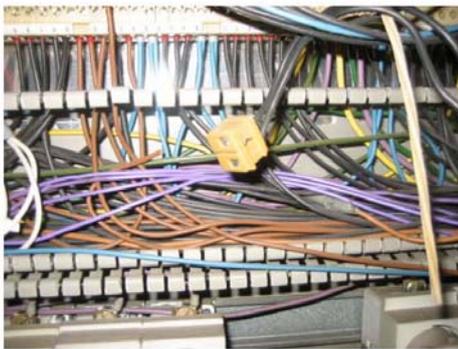
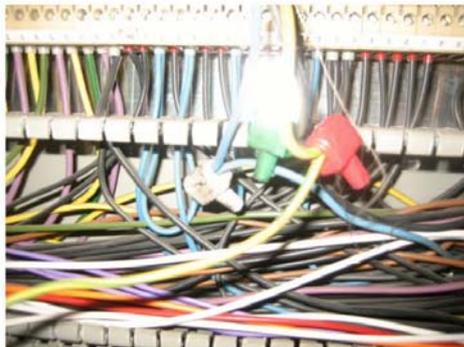
Im Verteiler sind Klemmungen unvorschriftsmäßig ausgeführt (Bild 34 / 35).

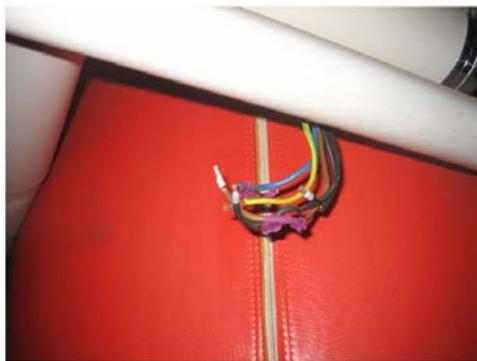
Bild 37

Die Installation ist teilweise demontiert bzw. sind Leitungen unisoliert (jedoch spannungslos) vorhanden (Bild 37).

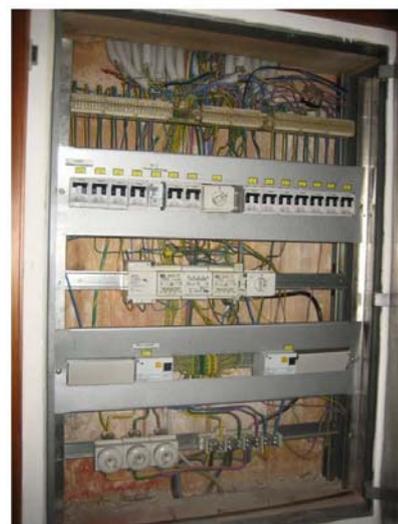
Bild 38

Der Verteiler ist im Gangbereich als Unterputzverteiler mittels Stahlblechtüre ausgeführt. An der Rückseite des Verteilers ist eine Holzverkleidung vorhanden (Bild 38).

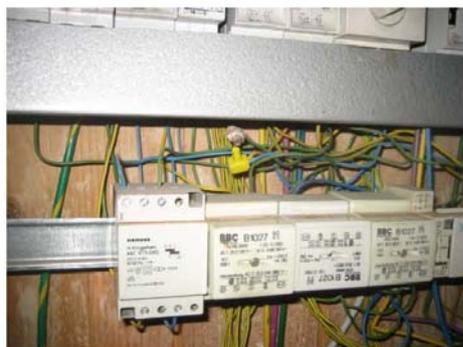
Es sind Klemmungen im Verteiler nicht ordnungsgemäß ausgeführt (Bild 39 / 40).

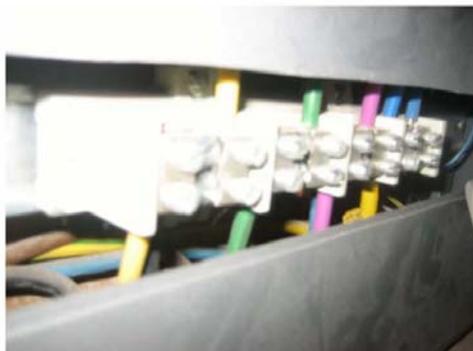
Der Berührungsschutz der Steigleitungsklemme ist unzureichend (Bild 41 / 42).

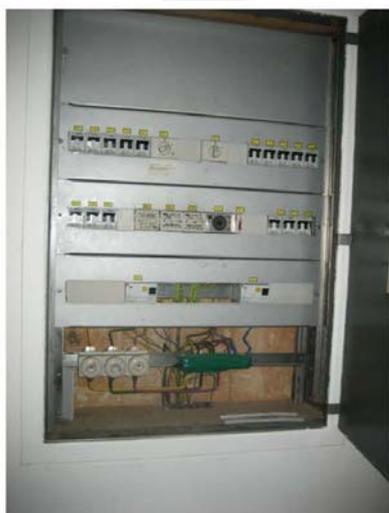
Bild 43

Der Verteiler ist im Gangbereich als Unterputzverteiler mit einer Stahlblechtüre ausgeführt. Hinter dem Verteiler ist eine Holzverkleidung vorhanden (Bild 43).

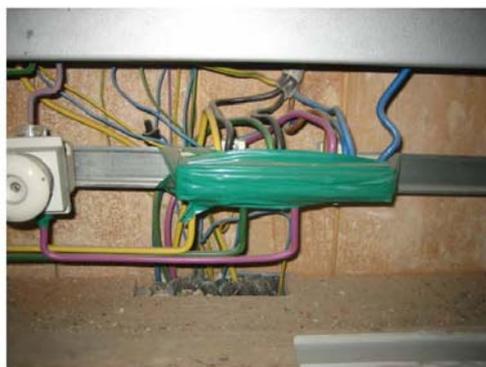
Bild 44

Der Berührungsabstand der Steigleitungsklemme ist nicht gegeben, jedoch ist diese mittels Isolierband abgeklebt (Bild 44).

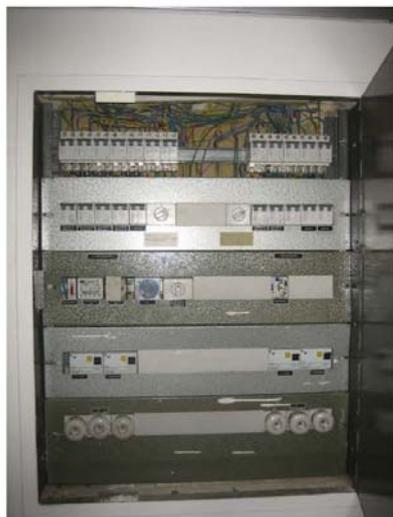
Bild 49

Der Verteiler ist als fünfreiher Unterputzverteiler mit einer Stahlblechtüre ausgeführt (Bild 49, 50).

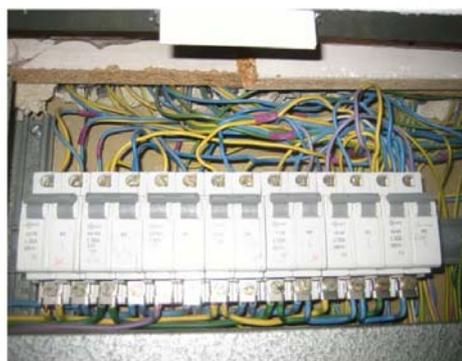
Bild 50

Die Ausführung bzw. Kennzeichnung der Außenleiter mit der Farbe gelb ist lt. ÖVE EN1.40.2.4 unzulässig (Bild 50).

- Sanierung der Installation hinsichtlich Querschnitt
 - Adernkennzeichnung, insbesondere der Schutzleiter und der Außenleiter
 - Austausch bestehender Schutzleiter, welche rot gekennzeichnet sind

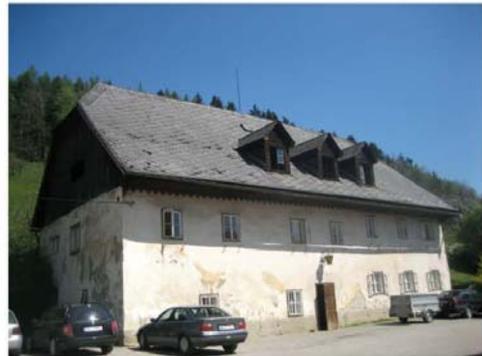
Bild 60

Wirtschaftsgebäude neben Fleischerei (Bild 60)

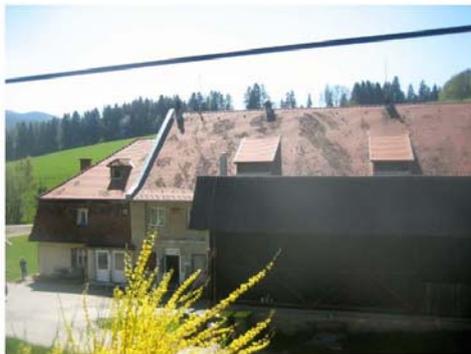
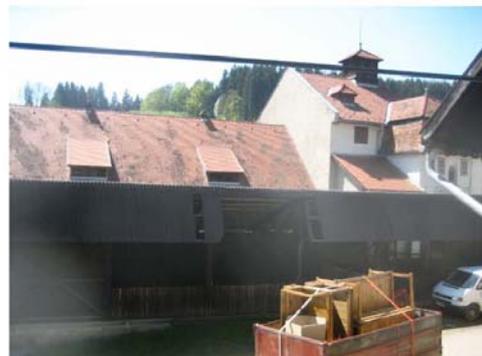
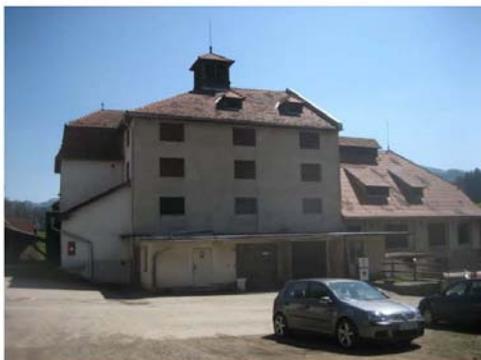
Wirtschaftsgebäude mit Tenne (Bild 61 / 62 / 63)

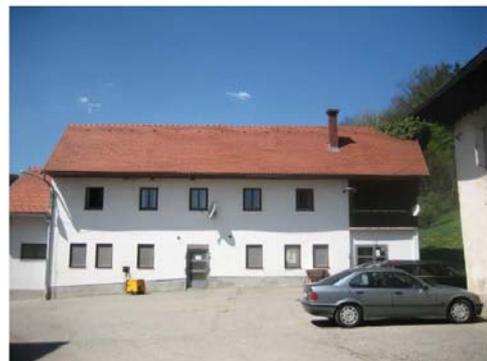
Bild 64

Fleischerei (Bild 64)

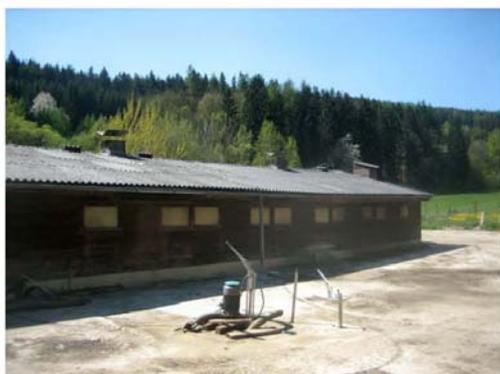
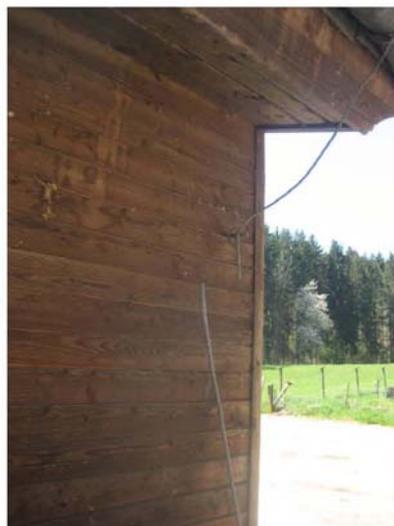
Schweineestall (Bild 65 / 66)

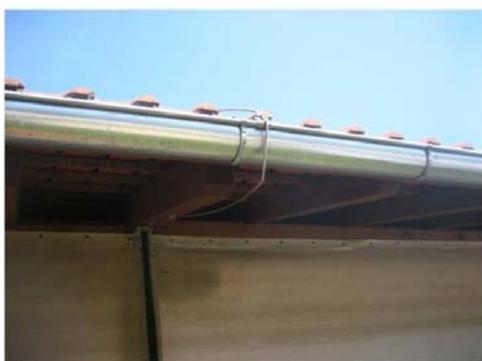
Bild 67

Beim Rinderstall ist eine Fangleitung nicht fachgerecht ausgeführt (Schleifenbildung ist zu vermeiden), weiters ist der erforderliche Abstand einzuhalten (Bild 67).
